**MANIFESTAÇÕES PATOLÓGICAS EM EDIFICAÇÕES EM ALVENARIA
ESTRUTURAL NO MUNICÍPIO DE BELO HORIZONTE**

**Dissertação apresentada ao Programa de
Pós-Graduação em Engenharia Civil do
Centro Federal de Educação Tecnológica de
Minas Gerais como requisito parcial para
obtenção do título de Mestre em Engenharia
Civil.**

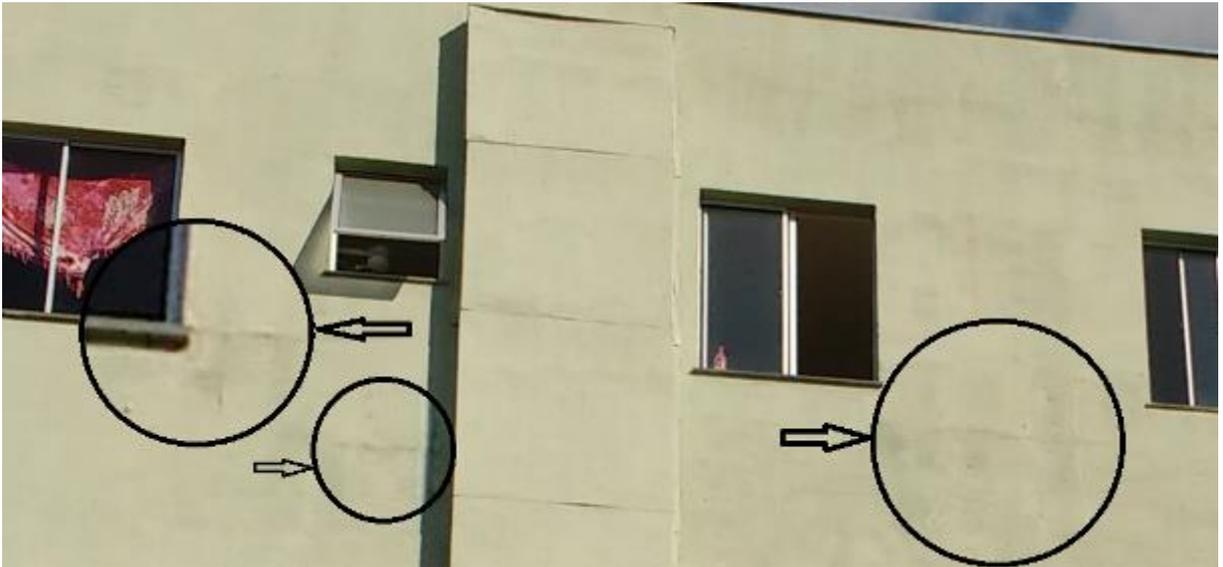
Figura 30 - Fissuras horizontais nas fachadas do Residencial A.

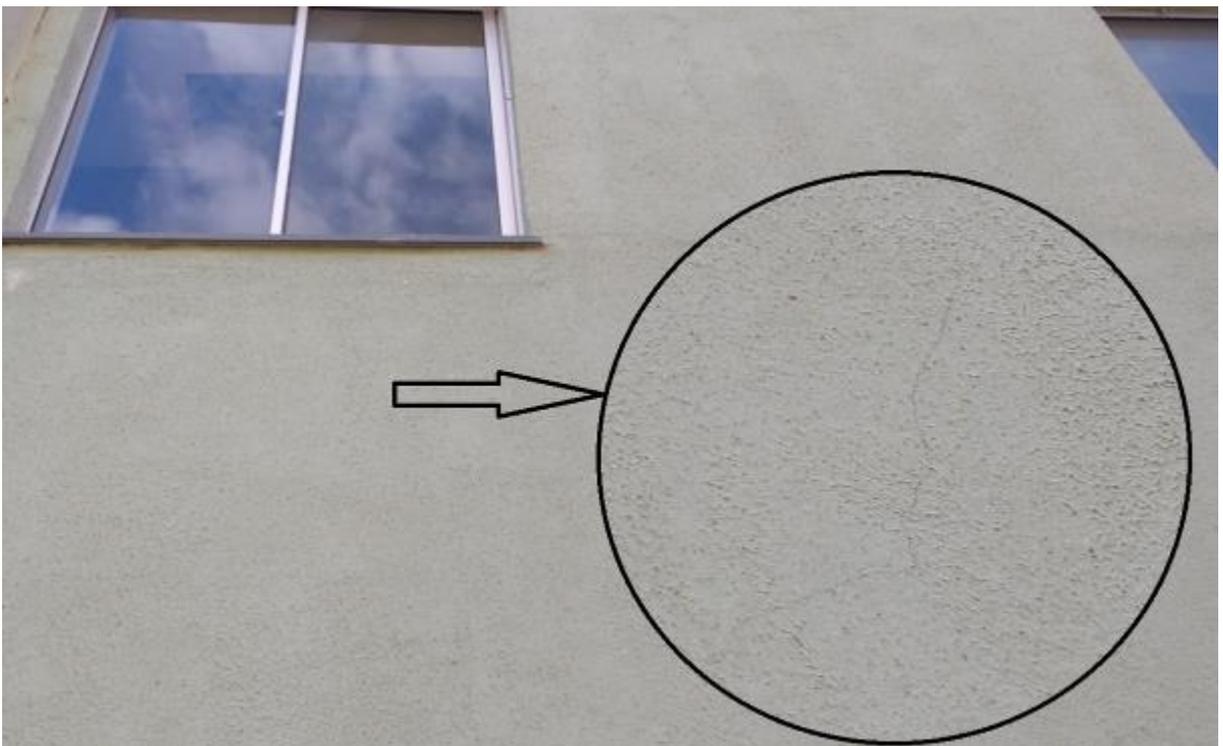
Figura 31 - Fissuras diagonais na fachada do Residencial A.

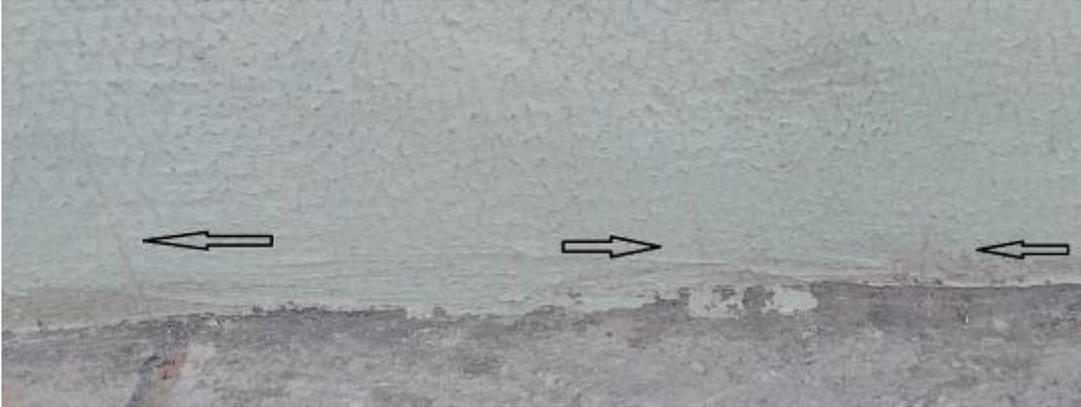
Figura 32 - Fissuras na parte inferior das edificações do Residencial A.

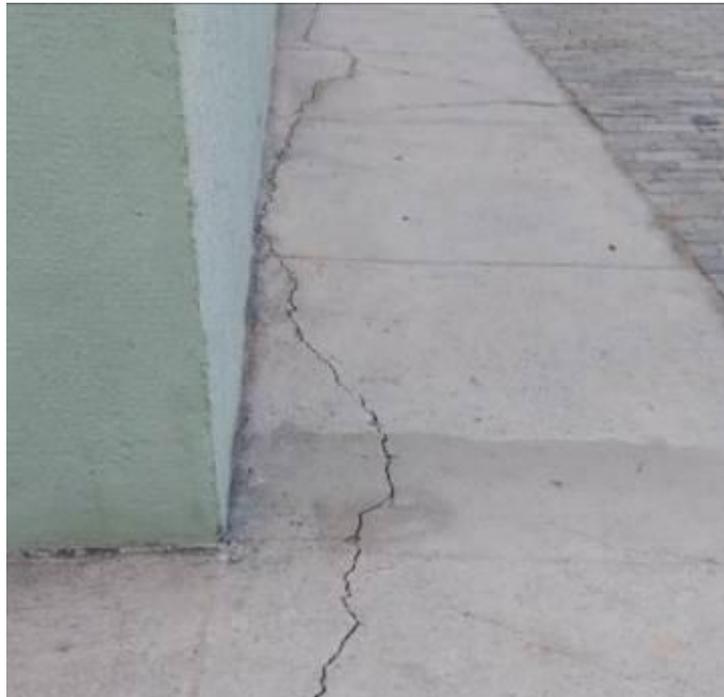
Figura 33 - Fissuras nos passeios do Residencial A.

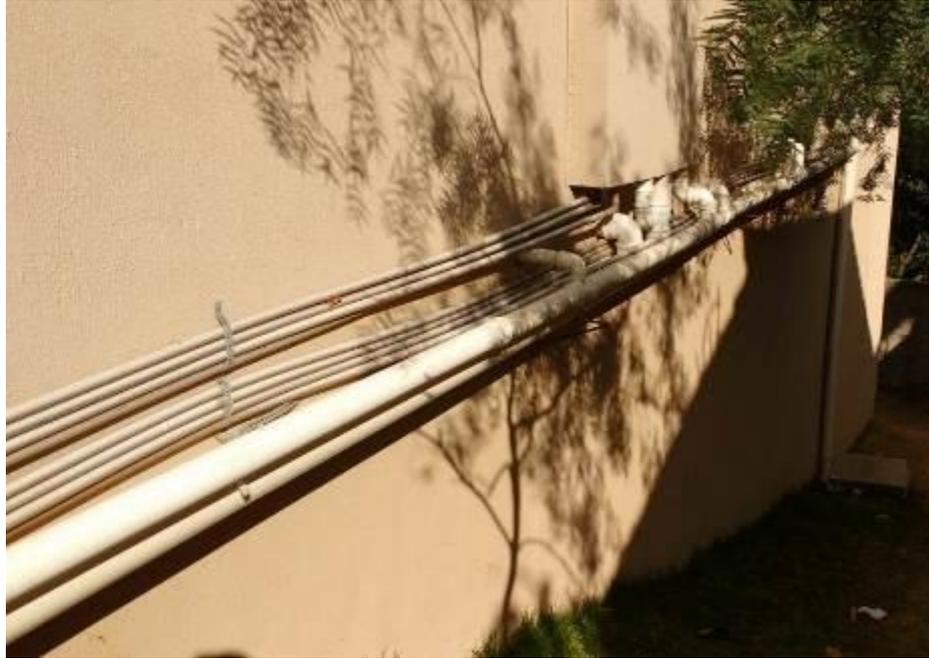
Figura 34 – Tubulações em uma edificação do Residencial A.

Além das fissuras, foi informado pela síndica que ocorreram problemas de vazamento de água nas tubulações da Figura 34.

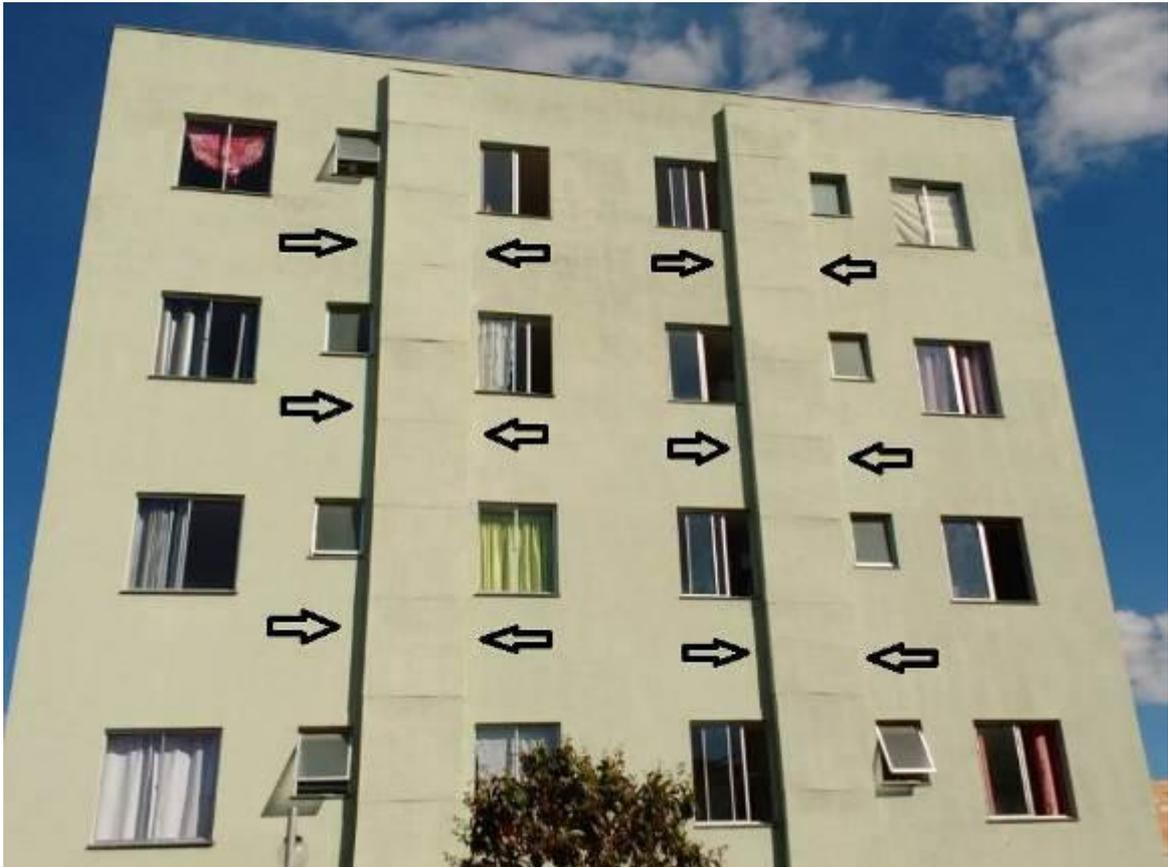
As tubulações, que eram previstos em shafts, foram identificados na parte externa da edificação, escondidos apenas com uma chapa metálica dobrada e pintada com a mesma cor da edificação (Figura 35).

Figura 35 - Tubulações externas de uma edificação do Residencial A.

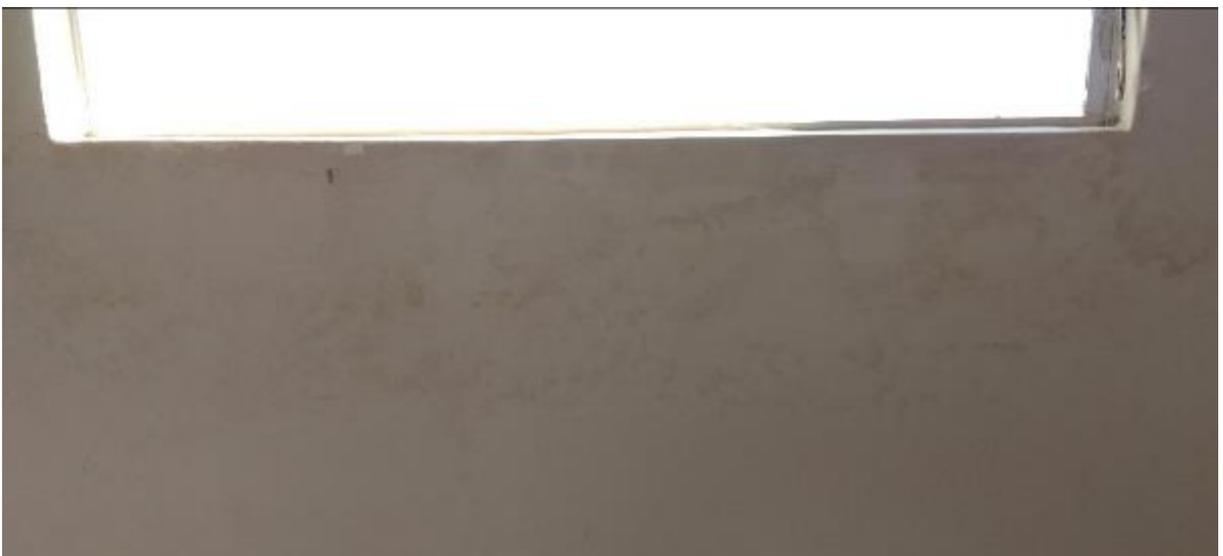
Figura 36 - Manchas nos corredores em edifício do Residencial A.

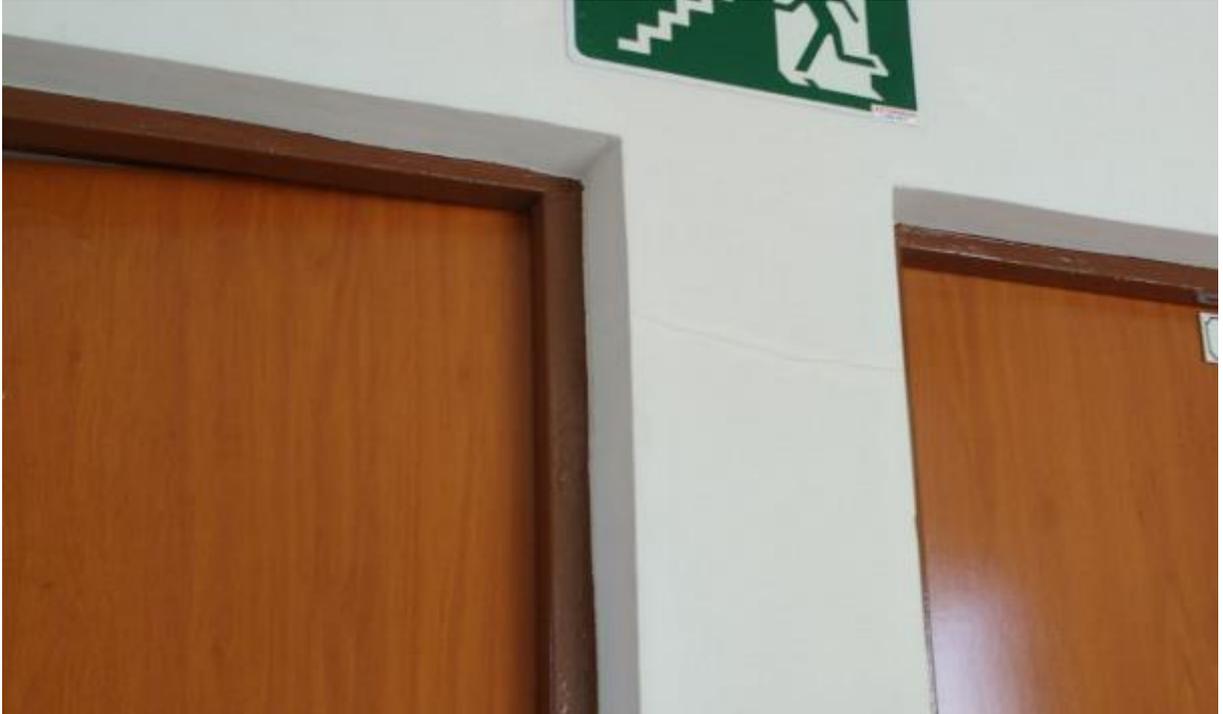
Figura 37 - Fissura entre as portas dos apartamentos (Residencial A).

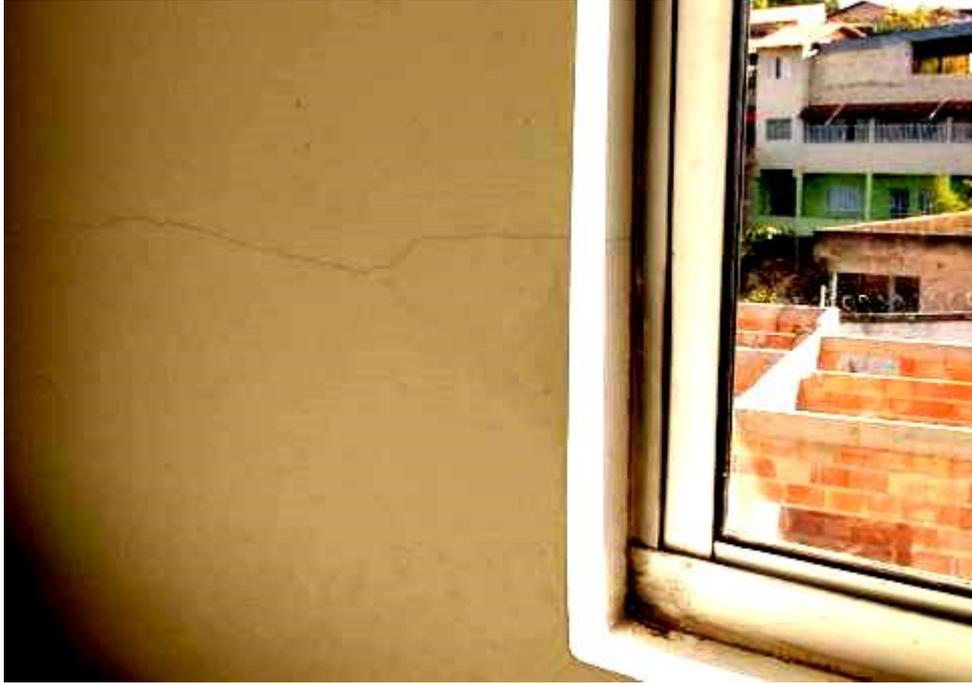
Figura 38 - Fissuras nas janelas (Residencial A).

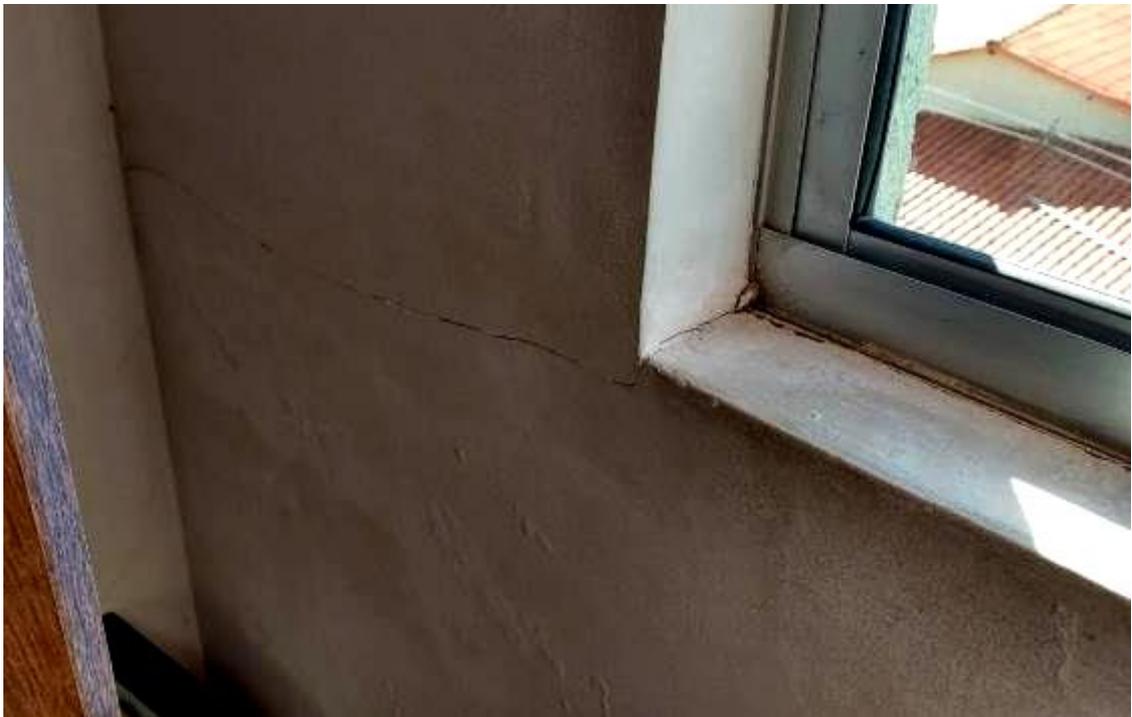
Figura 39 - Manchas próximas às fissuras (Residencial A).

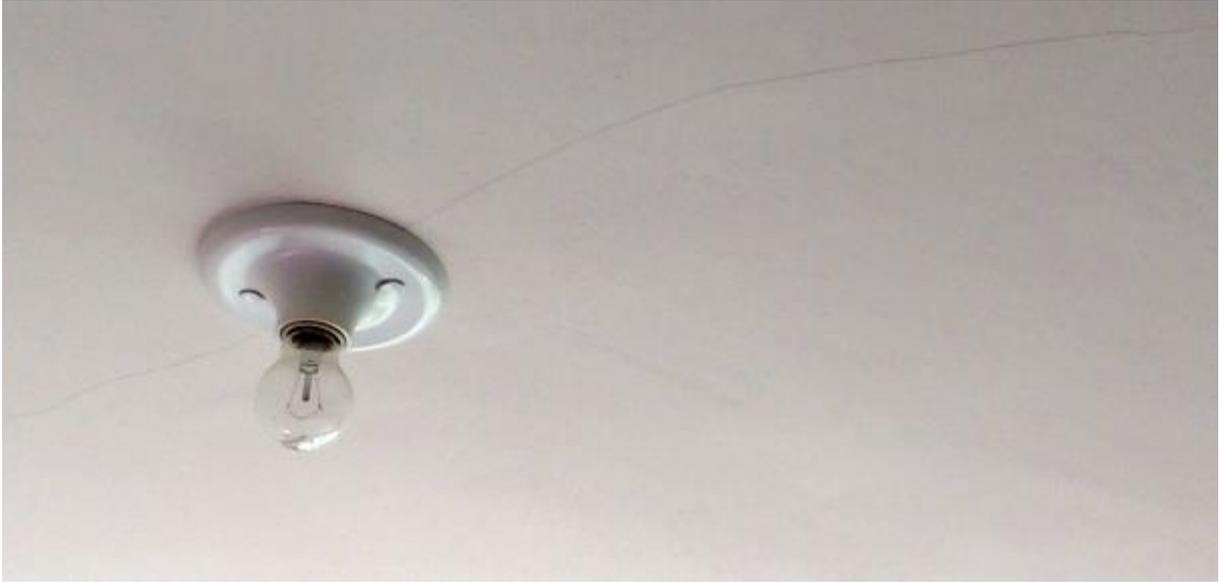
Figura 40 - Fissuras no teto (Residencial A).

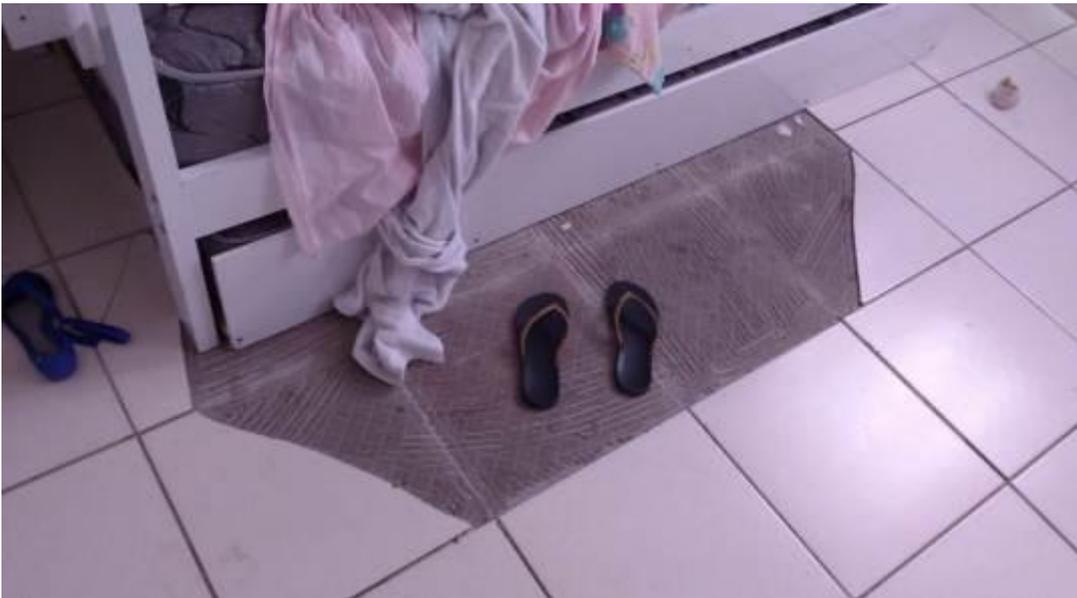
Figura 41 - Deslocamento de revestimentos (Residencial A).

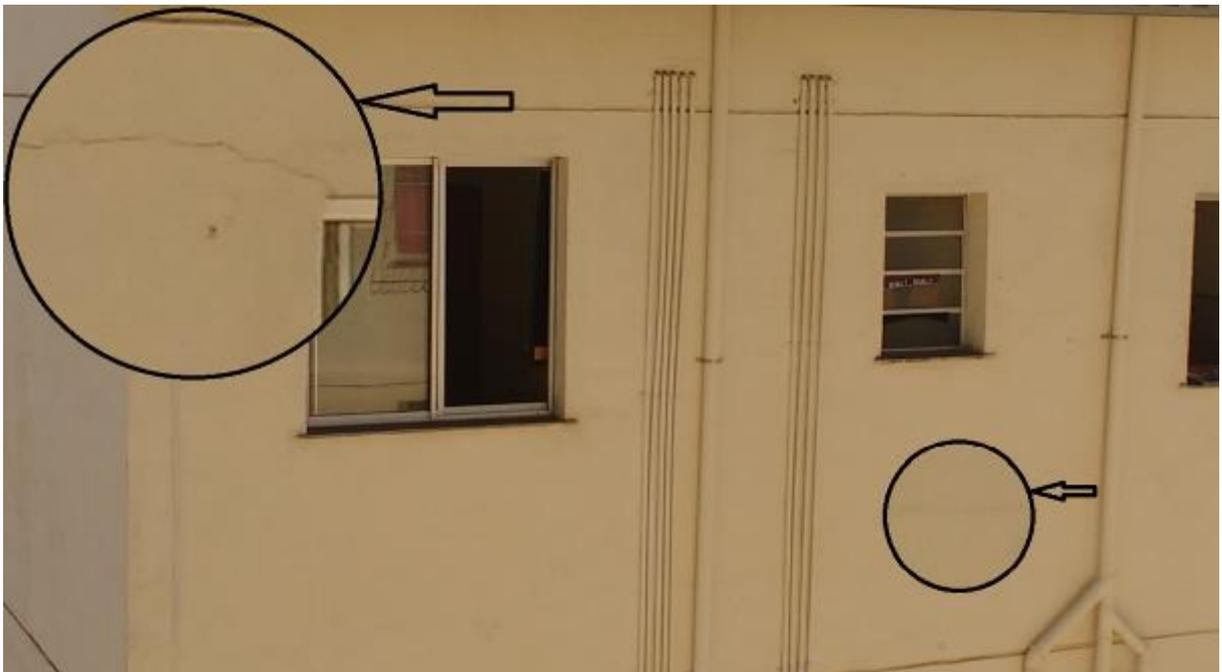
Figura 44 - Fissuras horizontais nas fachadas do Residencial B.

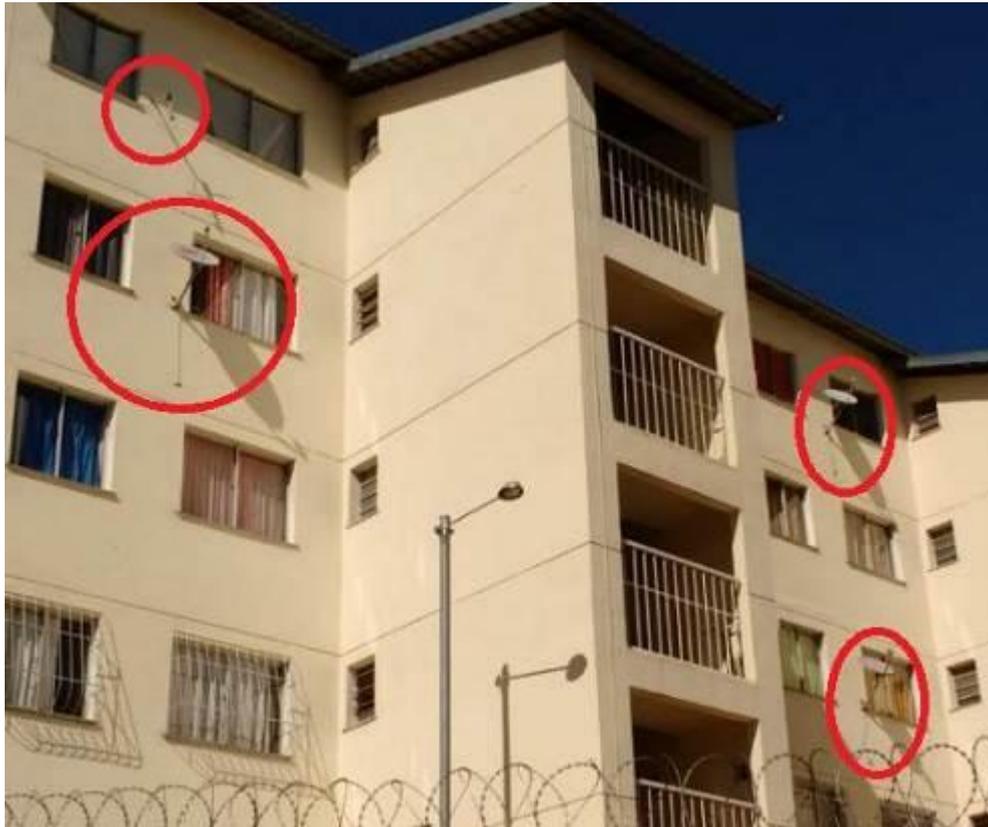
Figura 45 - Furos provenientes da instalação de antenas (Residencial B).

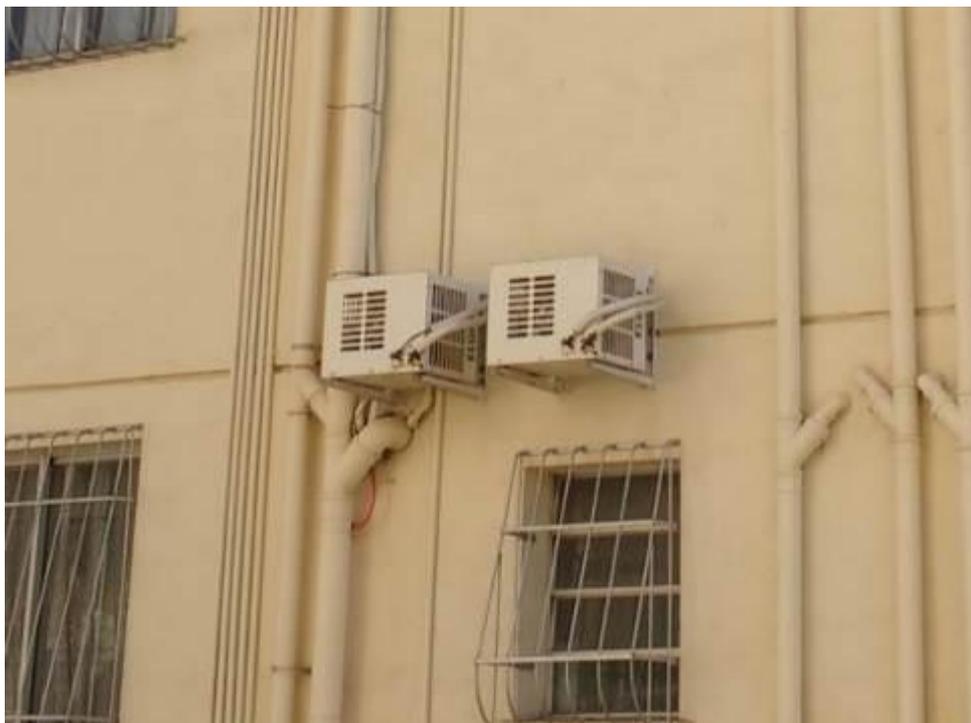
Figura 46 – Aparelhos de ar-condicionado (Residencial B).

Foram vistoriados, além da parte externa e corredores, 6 apartamentos, sendo 3 de cada bloco. Nas fachadas dos edifícios foram encontradas fissuras horizontais nos vãos e no meio das alvenarias (Figura 44) furos provenientes da instalação de antenas (Figura 45) e furos e sobrecargas provenientes da instalação de 2 aparelhos de ar-condicionado (Figura 46).

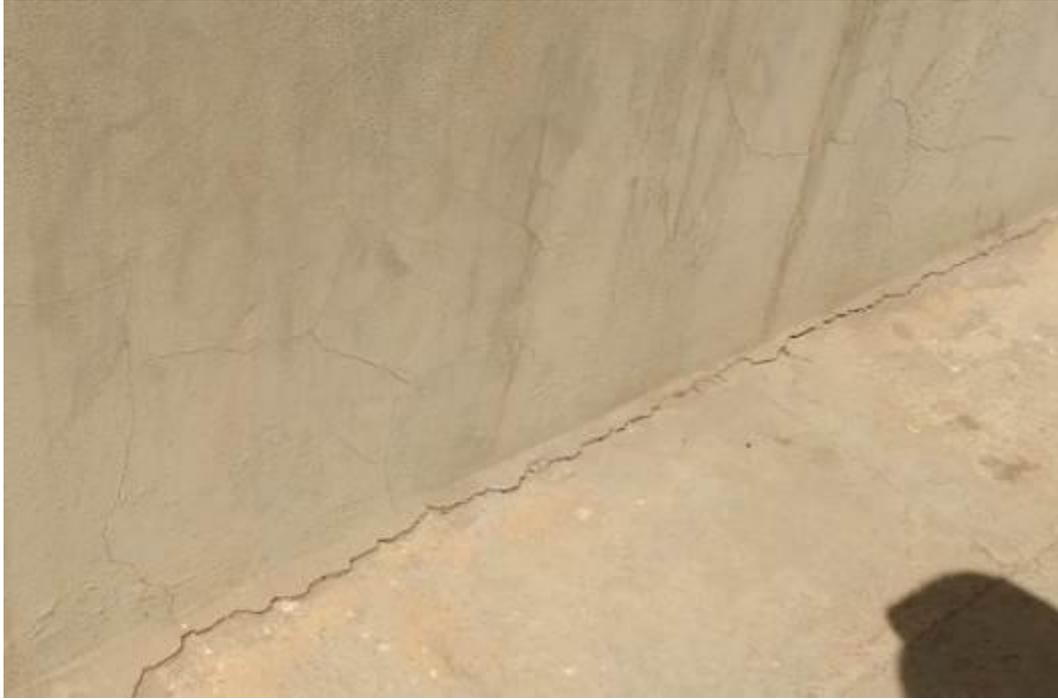
Figura 47 - Fissuras na parte inferior da edificação do Residencial B.

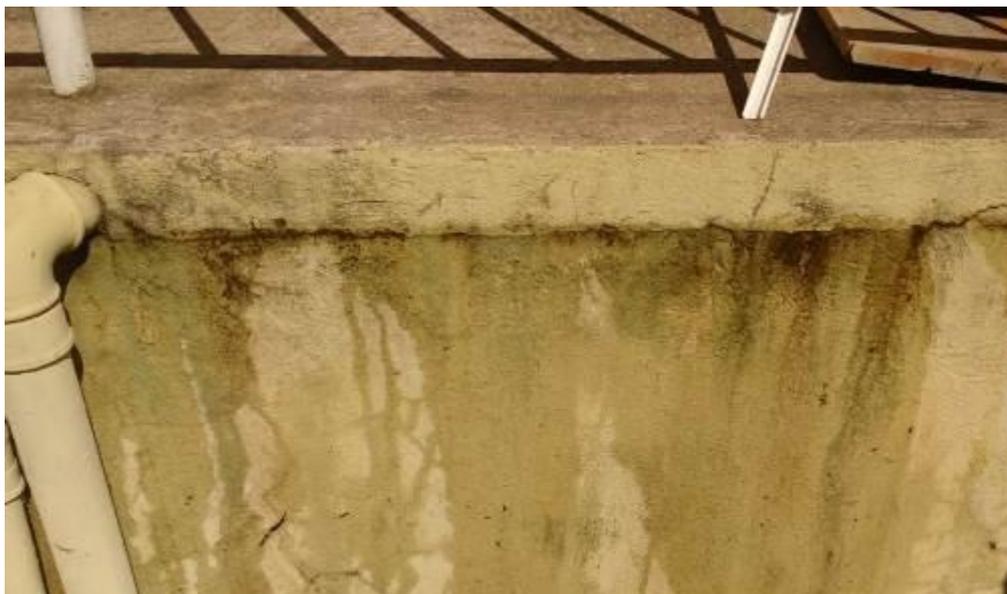
Figura 48 - Caixa d'água inferior (Residencial B).

Na parte externa também foram encontradas fissuras na parte inferior das edificações (Figura 47) e fissuras e vazamento na caixa d'água inferior (Figura 48).

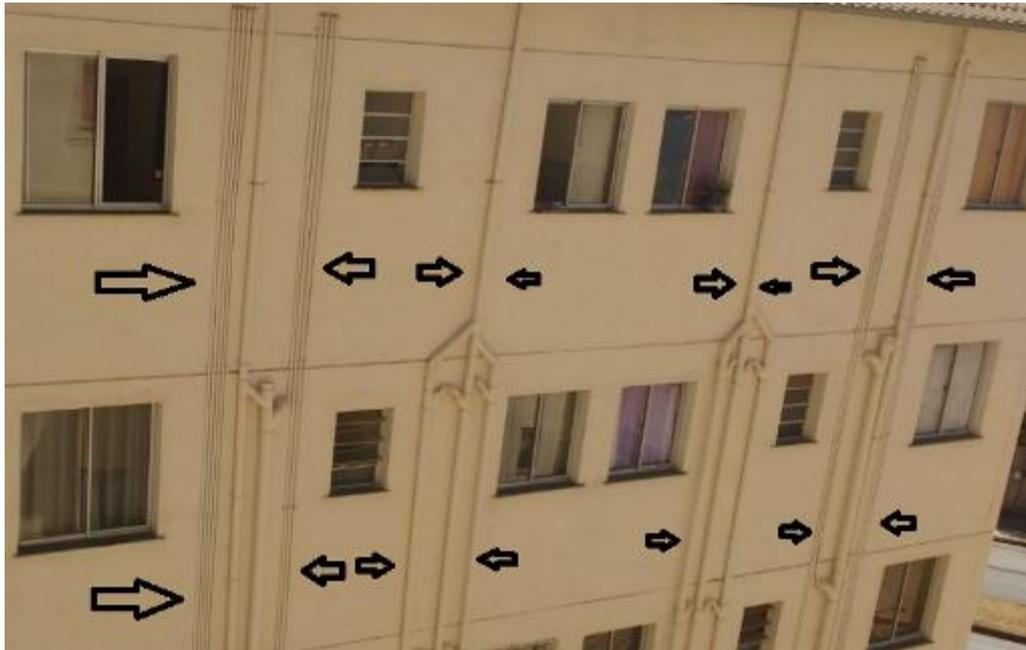
Figura 49 – Tubulações externas (Residencial B).

As tubulações, que eram previstos em paredes de vedação no memorial descritivo e em shafts nos desenhos, foram identificados na parte externa da edificação, exposto e protegidos apenas com uma pintura com a mesma cor da edificação (Figura 49).

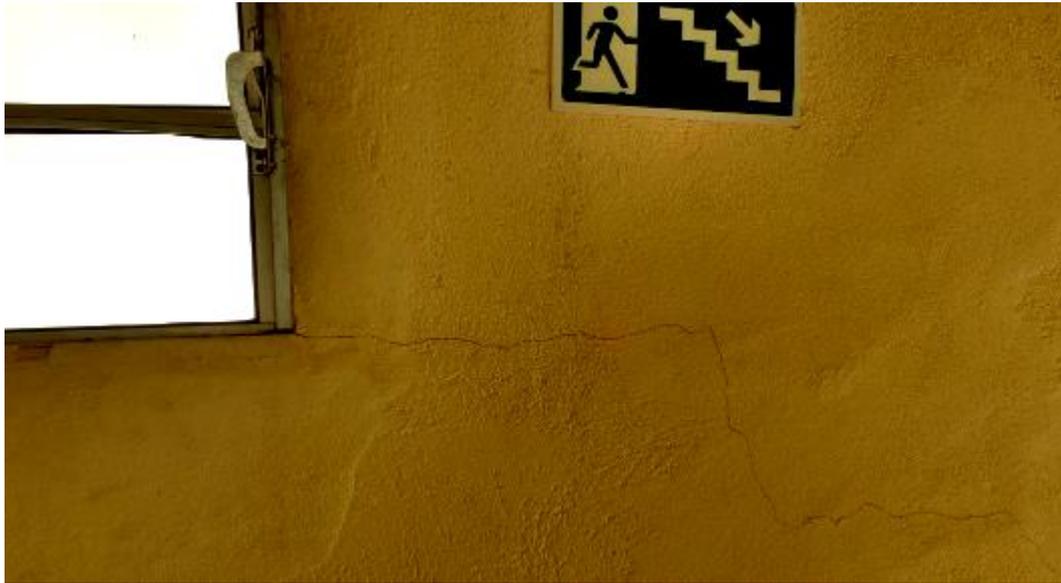
Figura 50 - Janelas dos corredores (Residencial B).

Nos corredores, foram encontradas fissuras e manchas nas janelas (Figura 50), fissuras entre as portas dos apartamentos (Figura 51) e manchas provenientes de vazamento da caixa d'água superior (Figura 52).

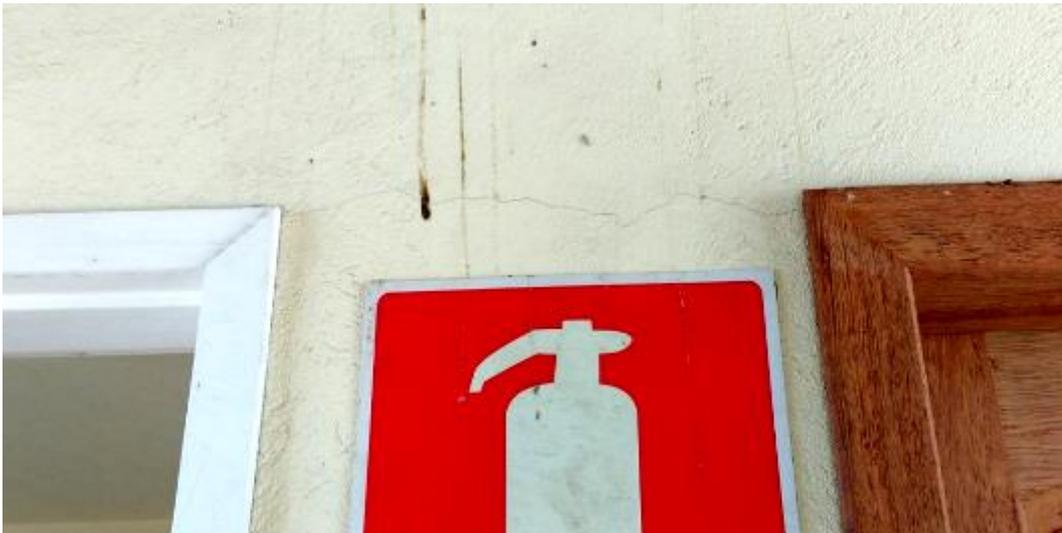
Figura 51 - Fissuras entre as portas (Residencial B).

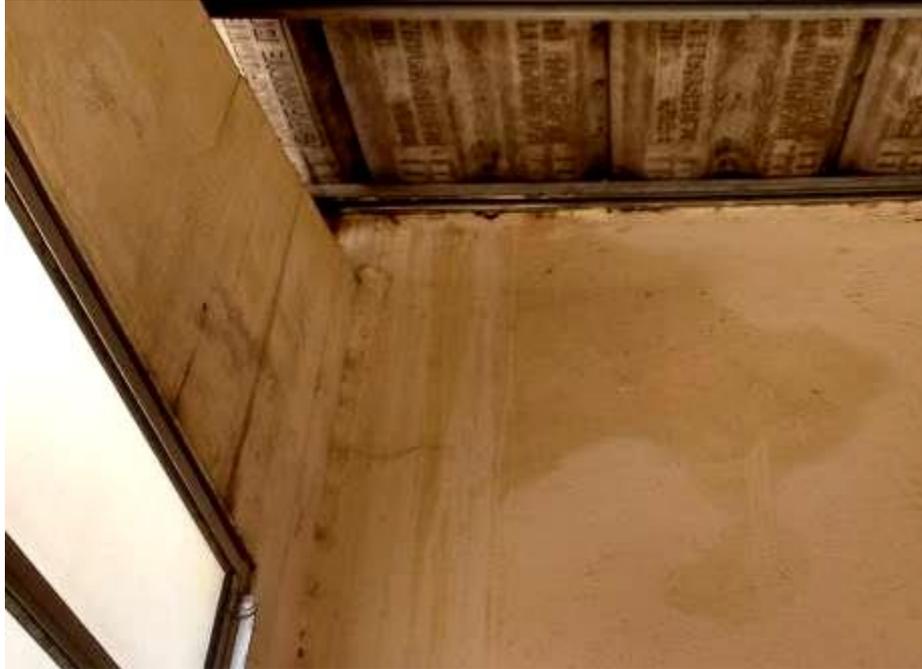
Figura 52 - Vazamento de água da caixa superior (corredor de edifício do Residencial B).

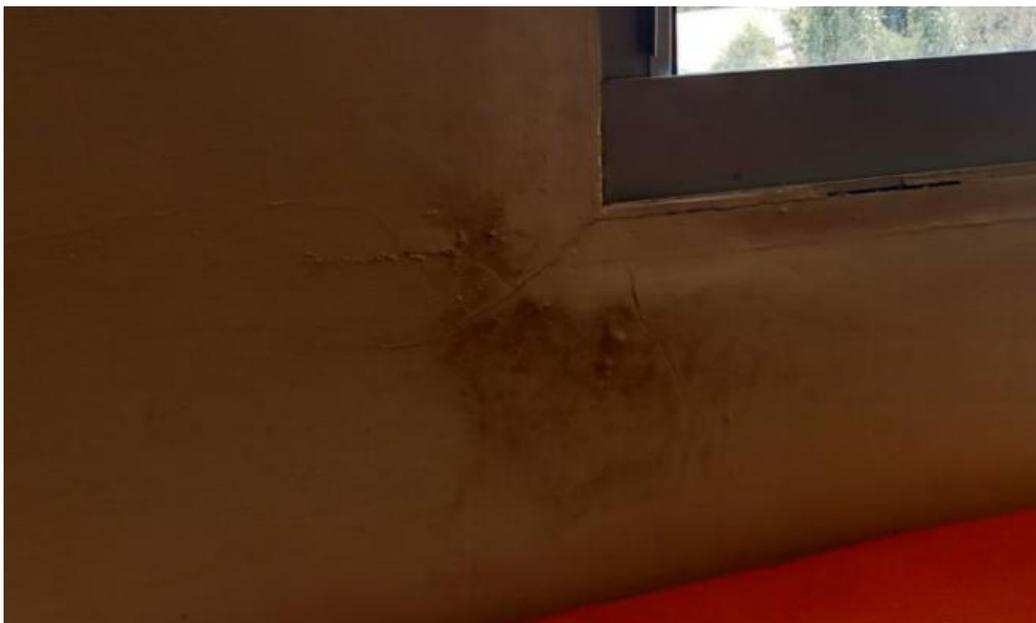
Figura 53 – Fissuras e manchas nas janelas (Residencial B).

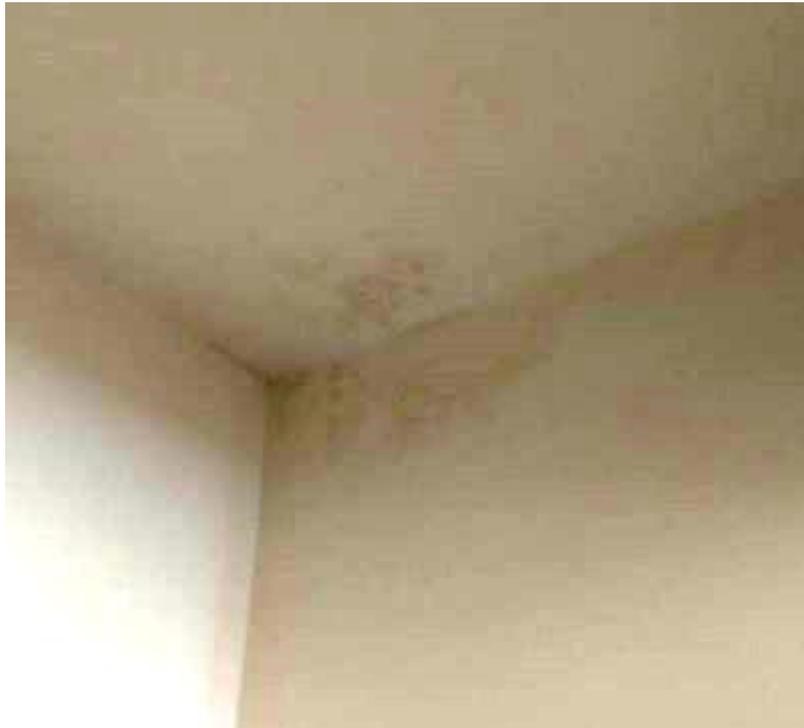
Figura 54 - Manchas no teto próximas ao banheiro (Residencial B).

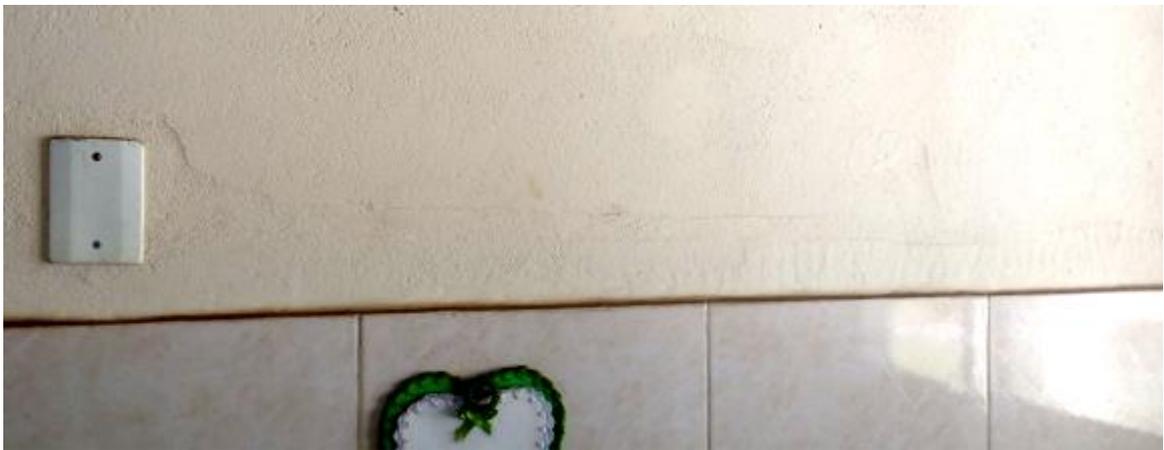
Figura 55 - Rasgos na alvenaria (Residencial B).

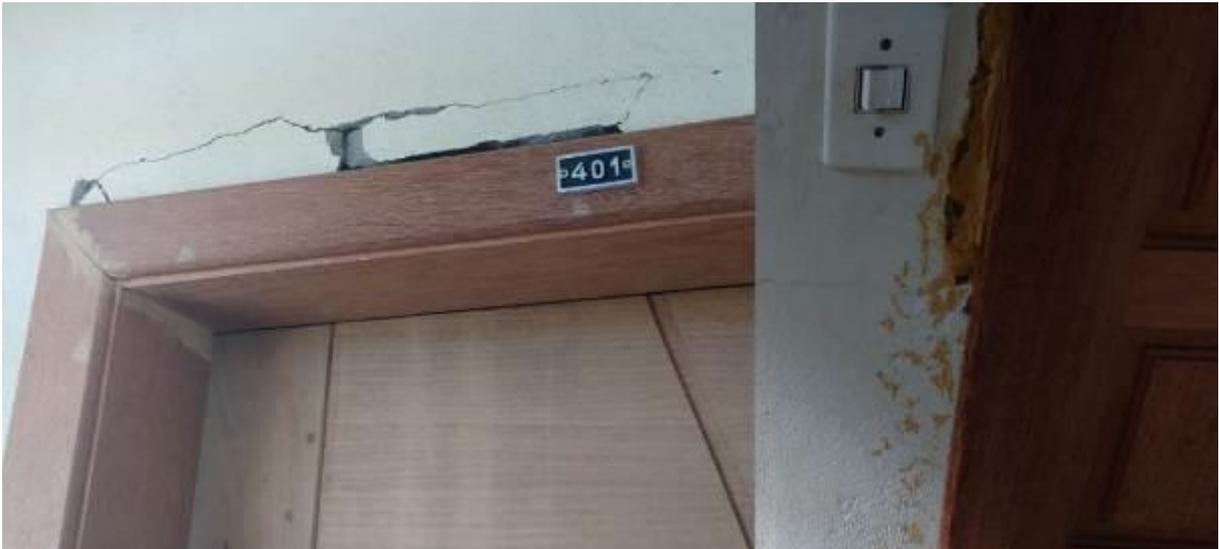
Figura 56 - Acabamento das portas (Residencial B).

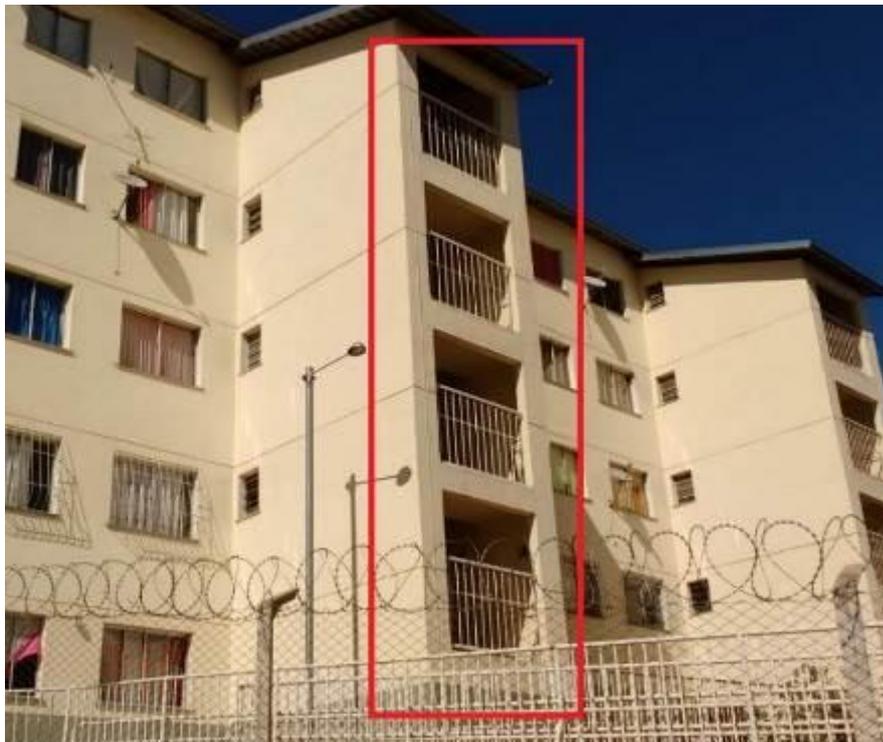
Uma observação importante a ser destacada é a presença de aberturas nos corredores (Figura 57) que não eram previstos em projeto. Segundo os moradores, é de interesse de todos o fechamento destes devido a ocorrência de invasões nos prédios através dessas aberturas.

Figura 57 - Aberturas nos corredores (Residencial B).

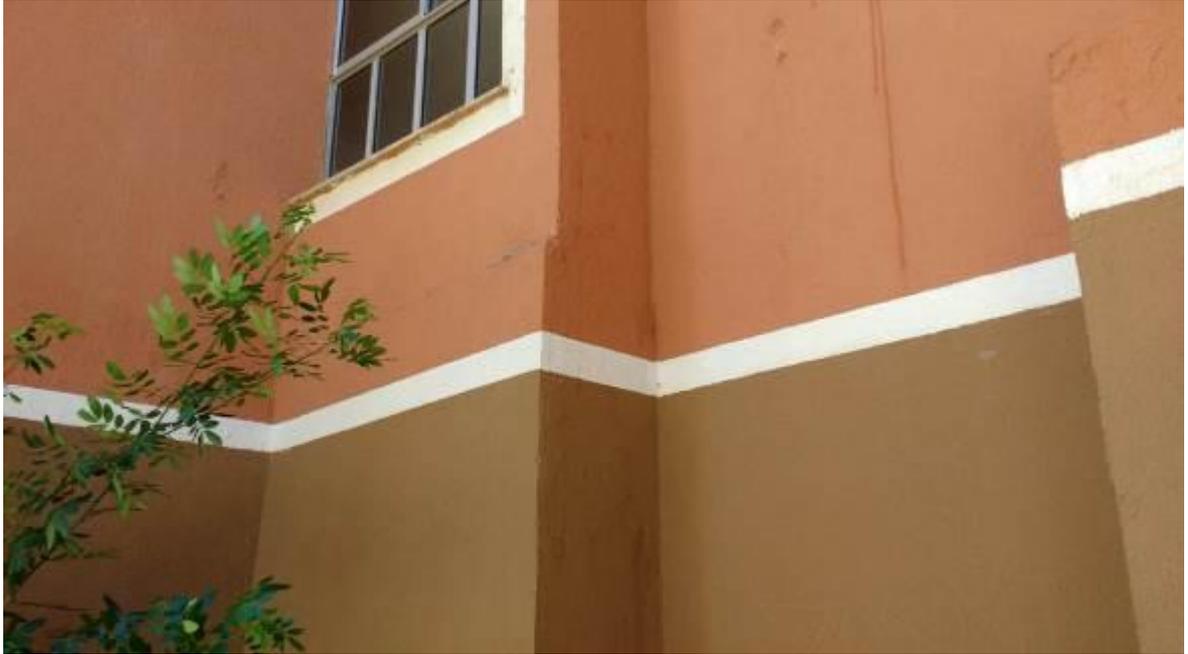
Foram vistoriados, além da parte externa e corredores, 14 apartamentos, sendo 3 do bloco 1, 5 no bloco 2, 4 do bloco 3 e 2 no bloco 4. Nas fachadas dos edifícios não foram encontradas fissuras aparentes, mas foi percebida uma descontinuidade de uma parede no bloco 3, próxima a uma das entradas do bloco (Figura 59). Na parte externa, também foram encontradas fissuras verticais na parte inferior dos blocos 3 e 4 (Figura 60).

Figura 59 - Descontinuidade em parede do bloco 3 (Residencial C).

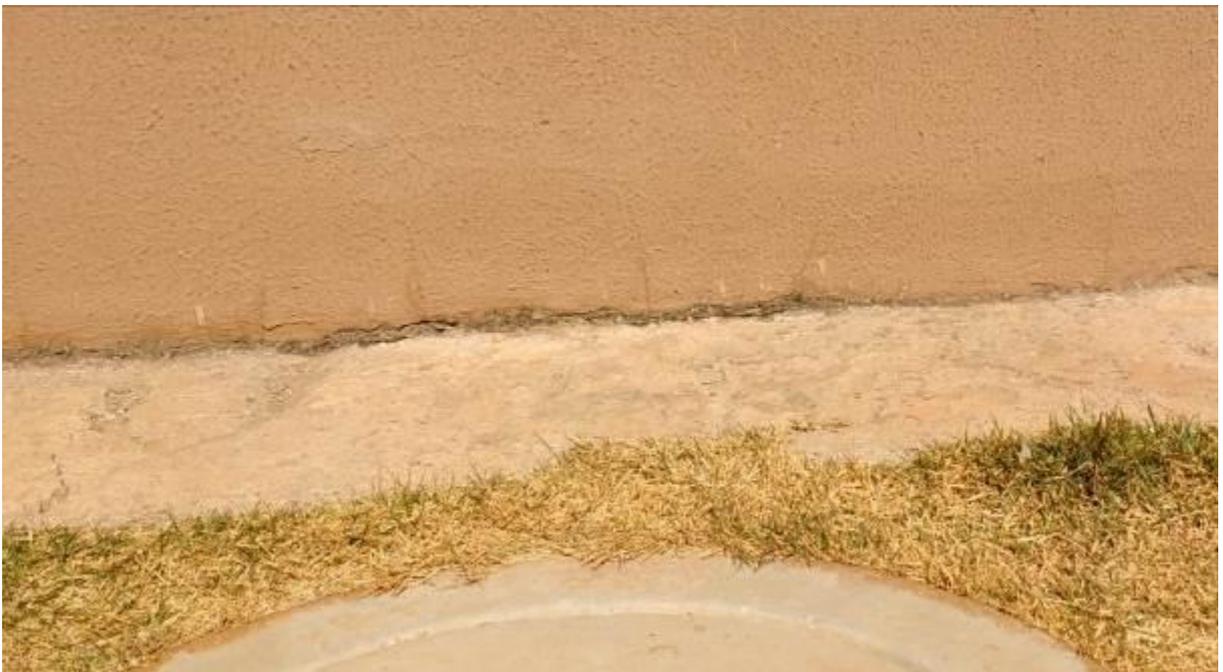
Figura 60 - Fissuras inferiores nos blocos 3 e 4 (Residencial C).

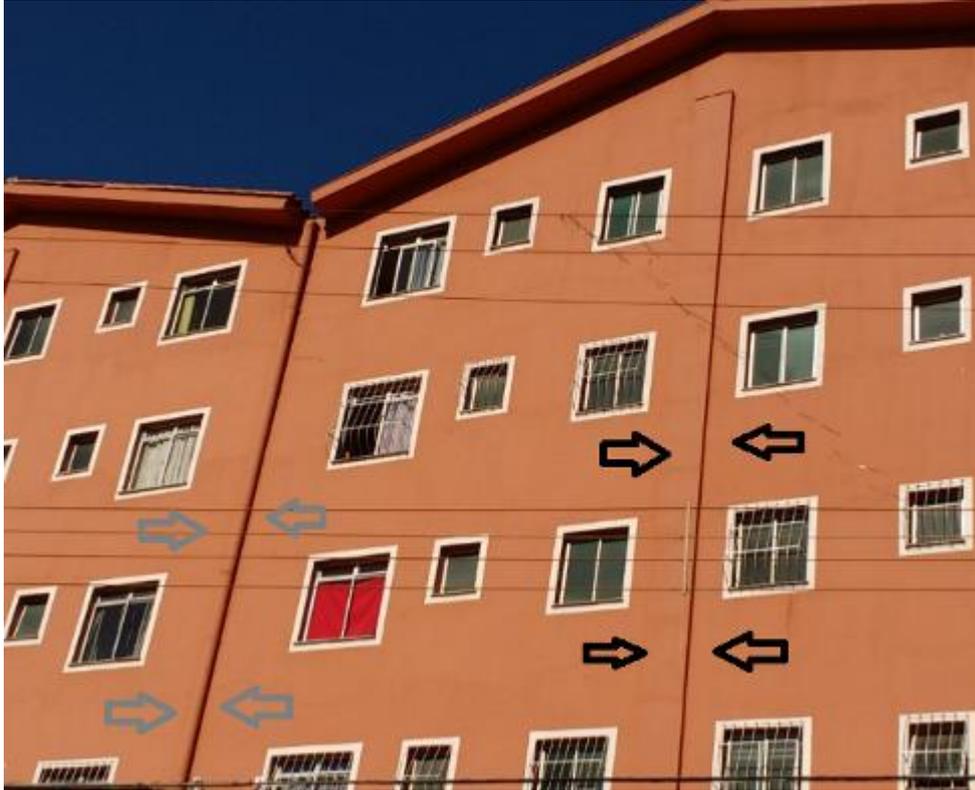
Figura 61 - Tubulações externas (Residencial C).

Em relação às tubulações, foi construída uma parede de vedação para a passagem das tubulações hidro sanitárias, mas as tubulações de água que

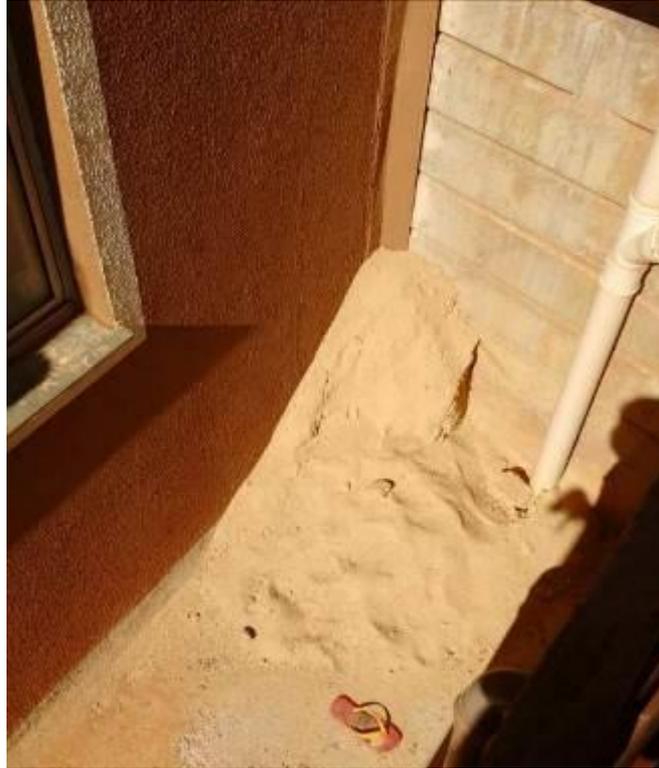
Ainda na parte externa, foi encontrada areia de obra junto a uma das paredes no bloco 2 (Figura 62) que estava sendo armazenada por um morador que estava reformando o apartamento. Este apartamento não pôde ser vistoriado devido ao desinteresse do morador em receber a visita. Esse material pode acumular água e causar danos à pintura e à alvenaria.

Figura 62 - Areia de obra acumulada (Residencial C).

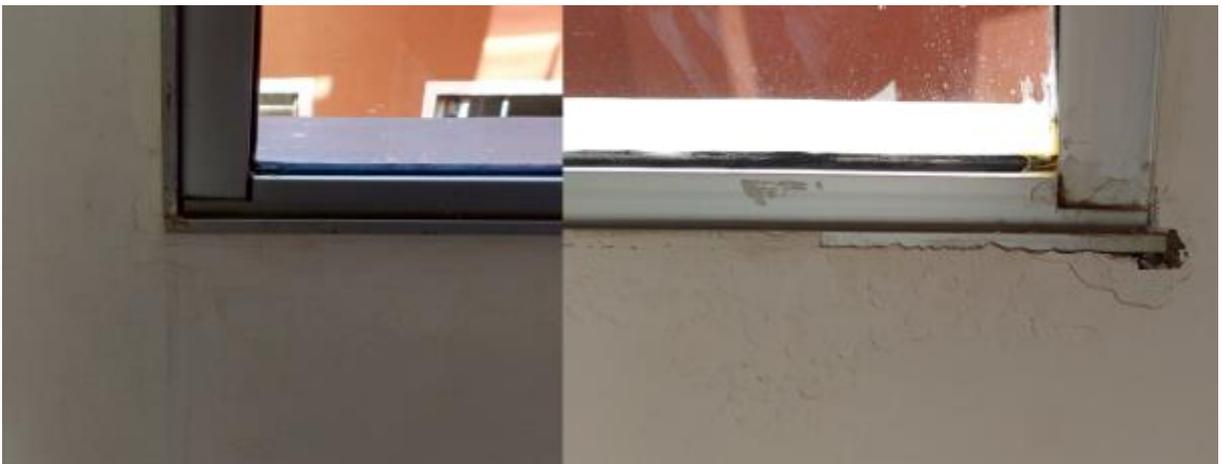
Figura 63 - Manchas e fissuras em janelas dos corredores (Residencial C).
