**MANIFESTAÇÕES PATOLÓGICAS EM EDIFICAÇÕES EM ALVENARIA
ESTRUTURAL NO MUNICÍPIO DE BELO HORIZONTE**

**Dissertação apresentada ao Programa de
Pós-Graduação em Engenharia Civil do
Centro Federal de Educação Tecnológica de
Minas Gerais como requisito parcial para
obtenção do título de Mestre em Engenharia
Civil.**

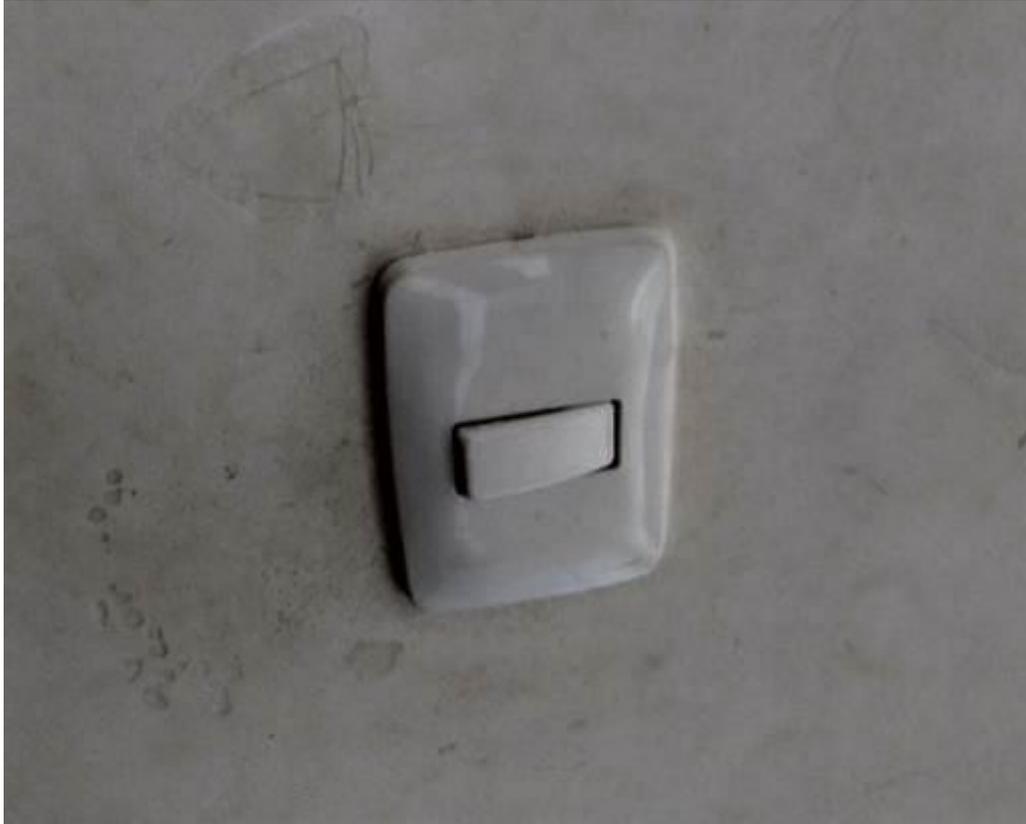
Figura 64 – Acendedores dos corredores (Residencial C).

Nos corredores dos edifícios foram encontradas fissuras e manchas de infiltração nas janelas (Figura 63), manchas de infiltrações em acendedores de lâmpadas (Figura 64) e fissuras acima das portas dos apartamentos (Figura 65).

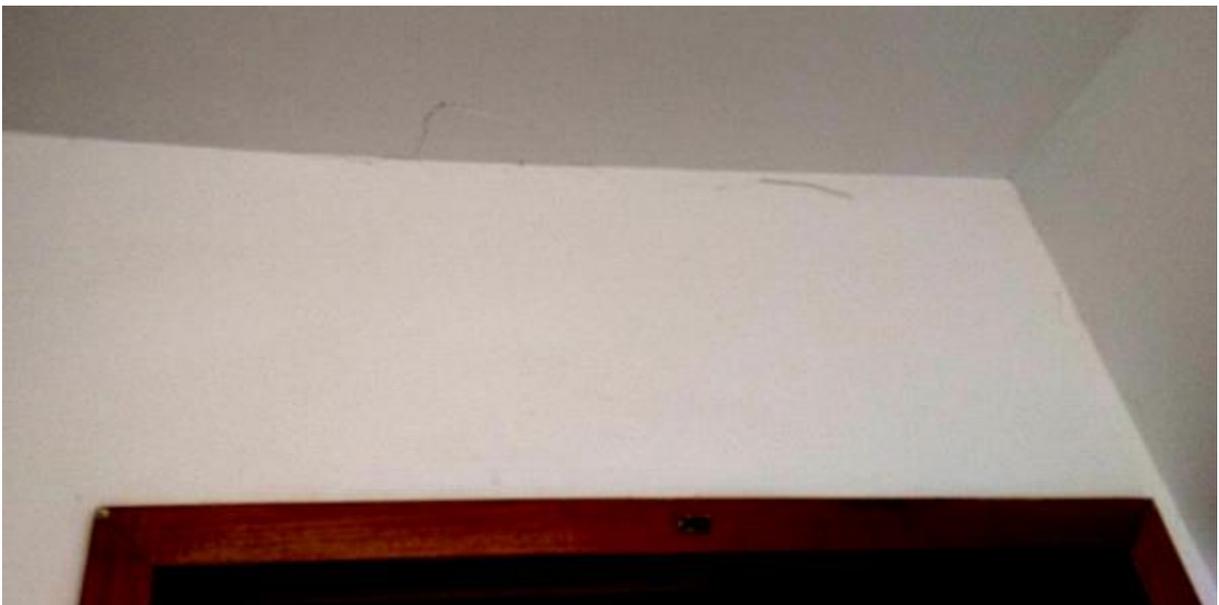
Figura 65 - Fissuras acima das portas (Residencial C).

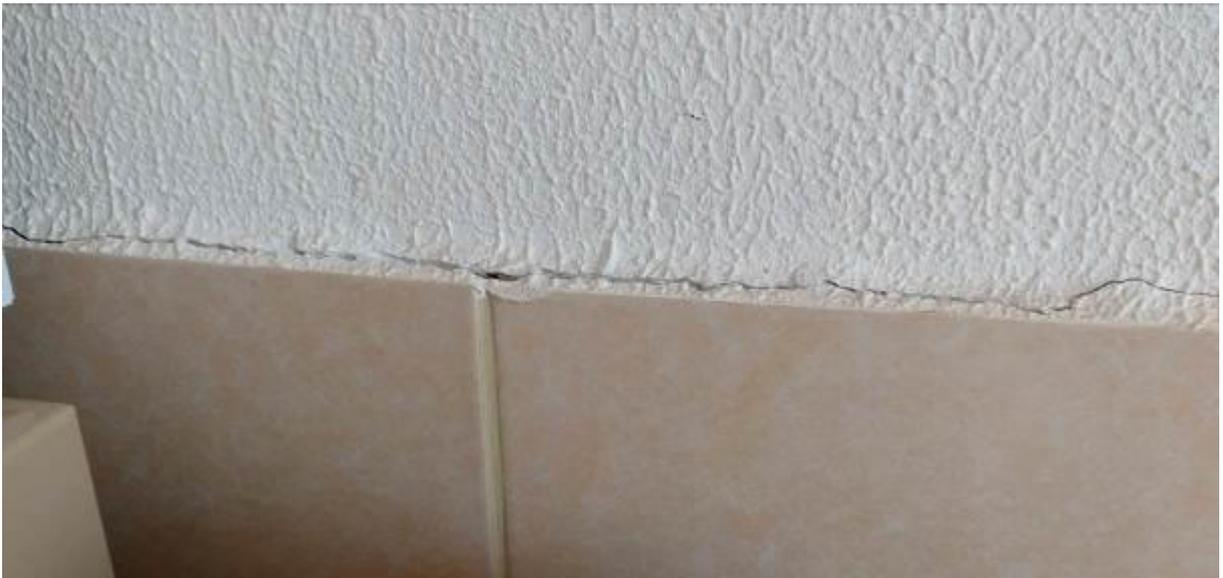
Figura 66 - Deslocamento de revestimento (Residencial C).

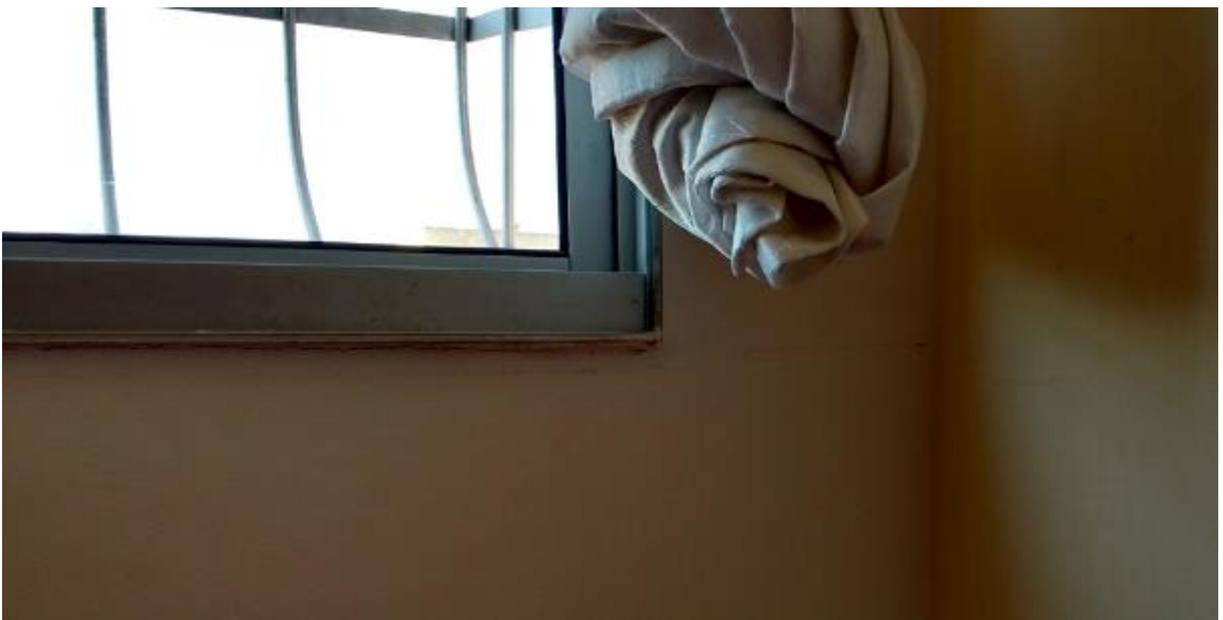
Figura 67 - Fissuras em janelas (Residencial C).

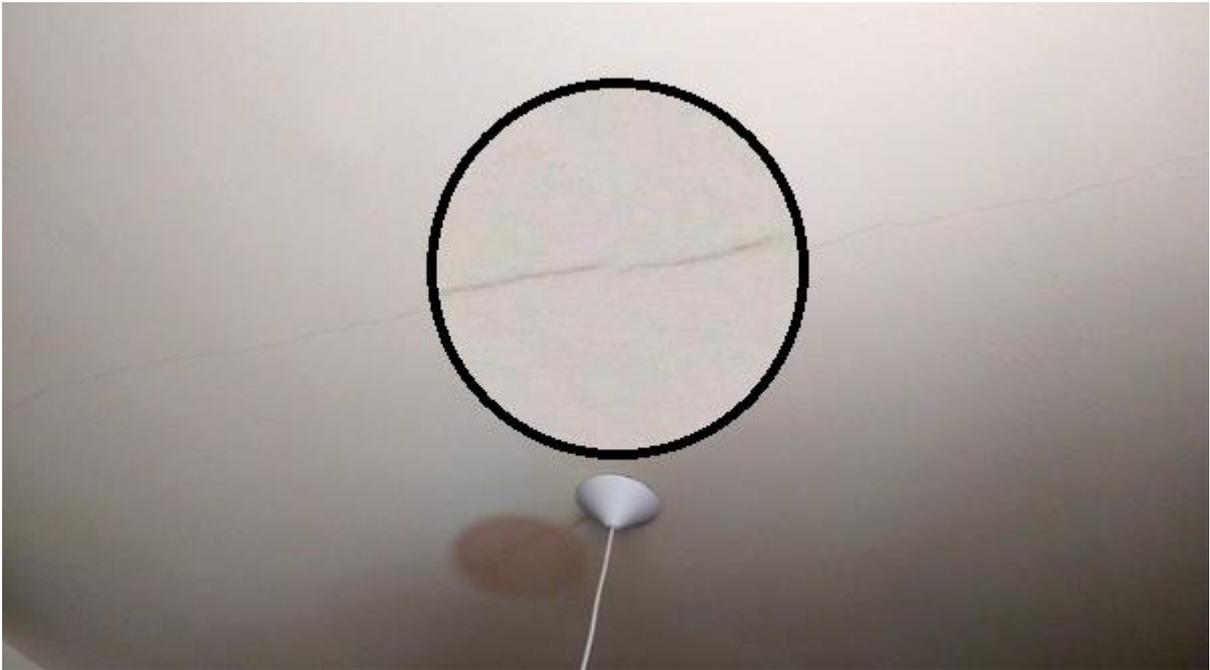
Figura 68 - Fissuras no teto (Residencial C).

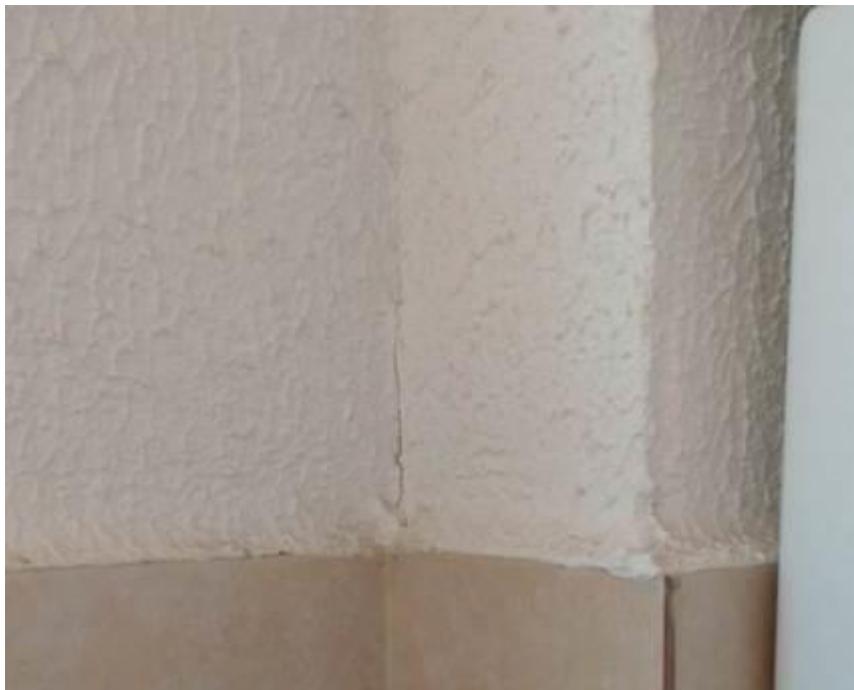
Figura 69 - Fissuras em cantos de paredes (Residencial C).
