Dissertação de Mestrado

**ESTUDO DA OCORRÊNCIA DE FISSURAÇÃO A FRIO EM UM AÇO
ESTRUTURAL DE ALTA RESISTÊNCIA SOLDADO PELO PROCESSO GMAW**

**Belo Horizonte
Novembro de 2018**

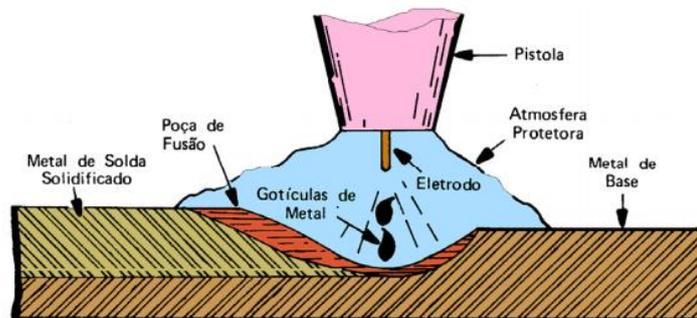
Figura 3.1 – Processo GMAW

A alimentação do metal de adição se processa de forma automática, sendo que o processo de condução da tocha para soldagem pode ser automatizada, quando realizado por equipamento específico. O processo também é composto por uma alimentação gasosa que tem por objetivo a proteção da poça de fusão e para a estabilização do arco de soldagem, contribuindo para boa qualidade da união soldada. O gás pode ter composição inerte, com a utilização, por exemplo, de Ar e He, ou ativa, com a utilização de gases como CO₂ ou mesmo a combinação de gases inertes e ativos.

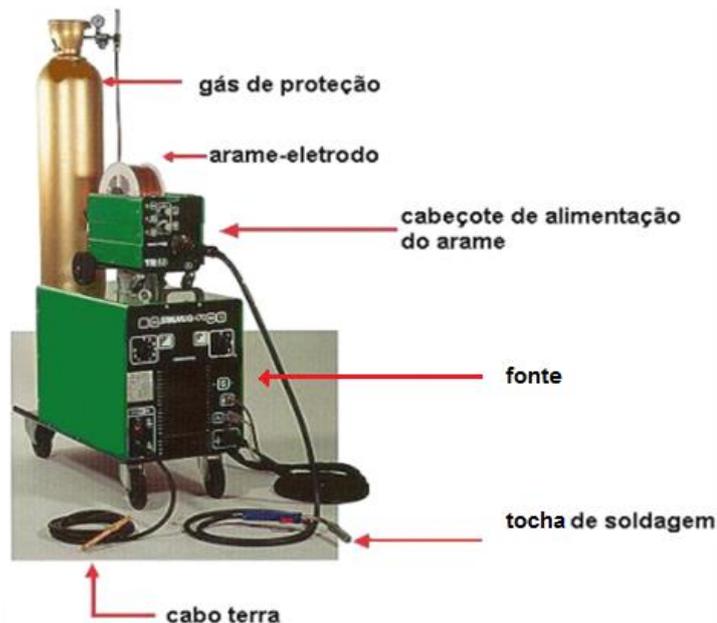
Figura 3.2 – Equipamentos GMAW

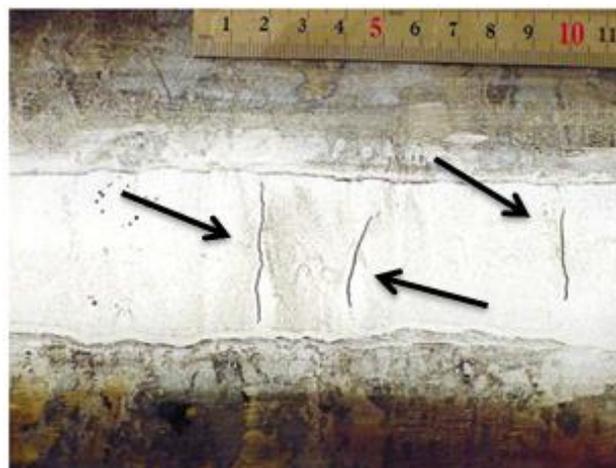
Figura 3.3 - Trinca longitudinal

As fissuras podem ser descritas como longitudinais e transversais, de acordo com a sua orientação, quando a fissura se apresenta paralela ao eixo da solda, chamamos de longitudinal (figura 3.3), sendo a sua ocorrência ligada a um resfriamento rápido e uma alta restrição no conjunto soldado, podem estar localizadas tanto no metal de solda ou na zona termicamente afetada, ZTA.

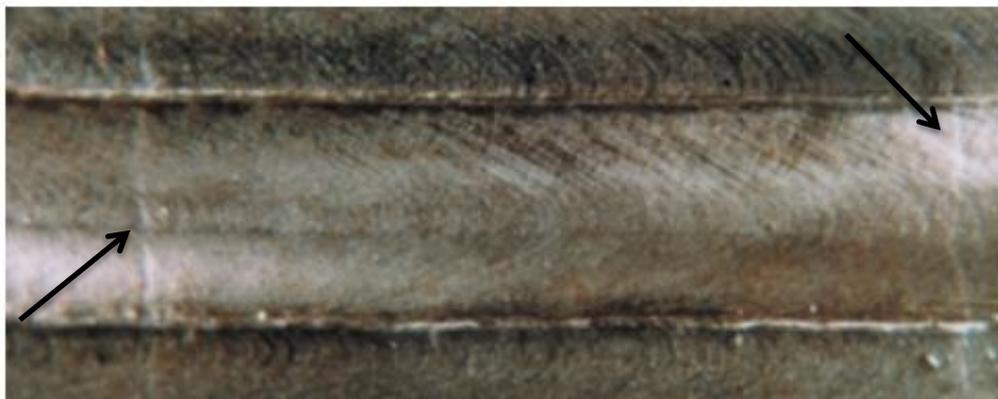
Figura 3.4 - Trinca transversal

No processo arco submerso, a sua ocorrência está associada a uma alta velocidade de soldagem, além de porosidade, já as trincas localizadas na ZTA normalmente são causadas pela presença de hidrogênio. A trinca transversal (figura 3.4) se encontra numa posição perpendicular ao eixo do cordão de solda, em geral é resultado das tensões longitudinais decorrente da contração do metal de solda que apresenta baixa ductilidade (AWS B1.11:2000).

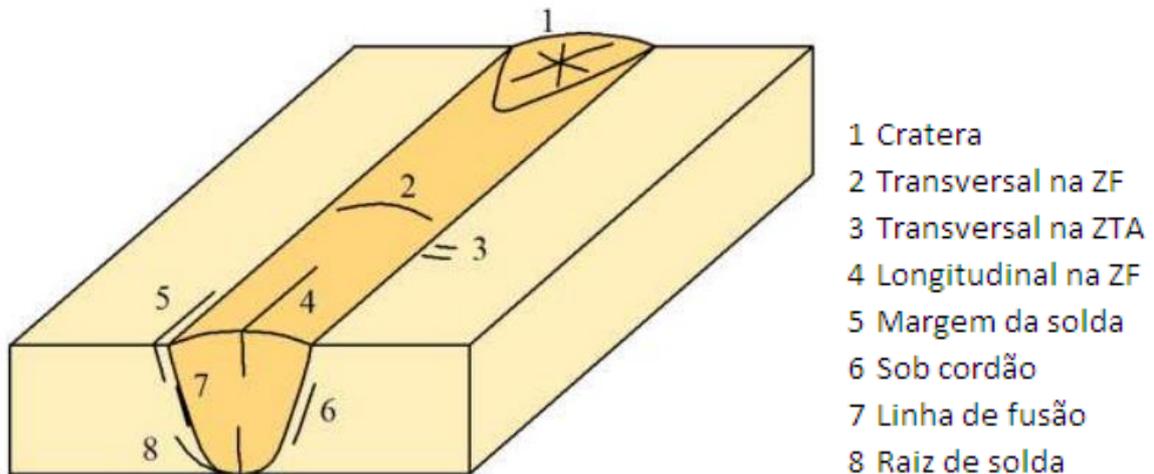
Figura 3.5 - Classificação das fissuras de soldagem de acordo com sua localização

As fissuras podem estar presentes em aços e ligas não ferrosas, ocorrendo no metal de base, ZTA ou zona fundida, ZF, conforme figura 3.5. As fissuras podem ser macroscópicas ou microscópicas (MODENESI et al., 2012).

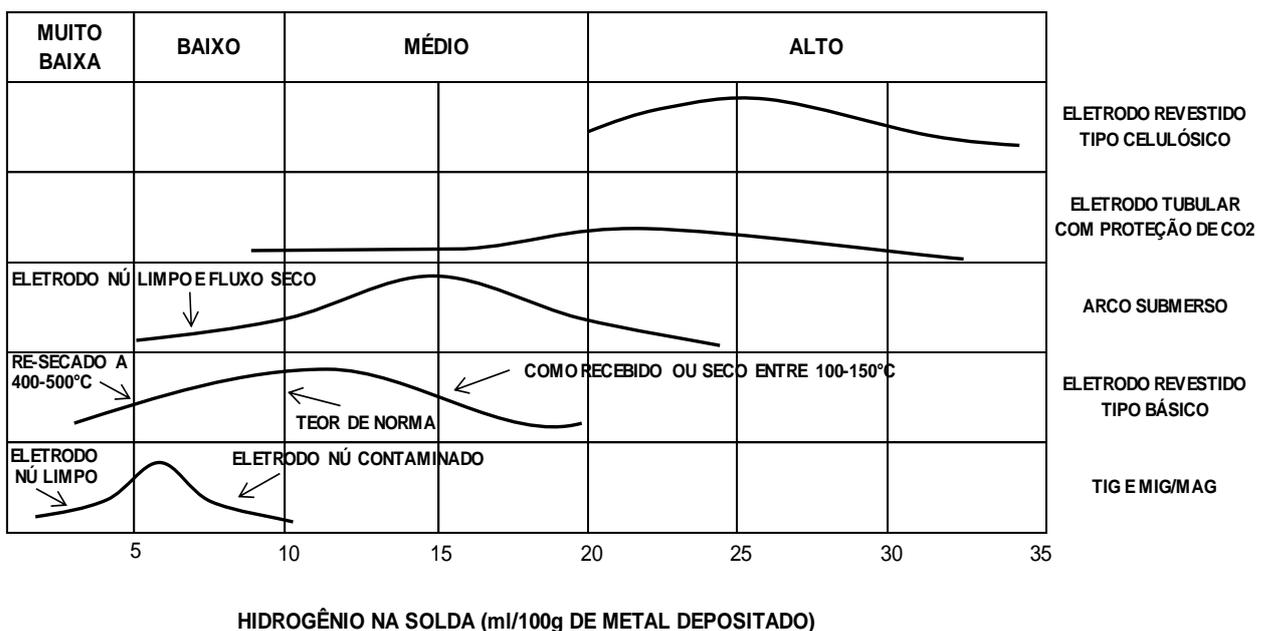
Figura 3.6 - Teores de Hidrogênio por processo de soldagem

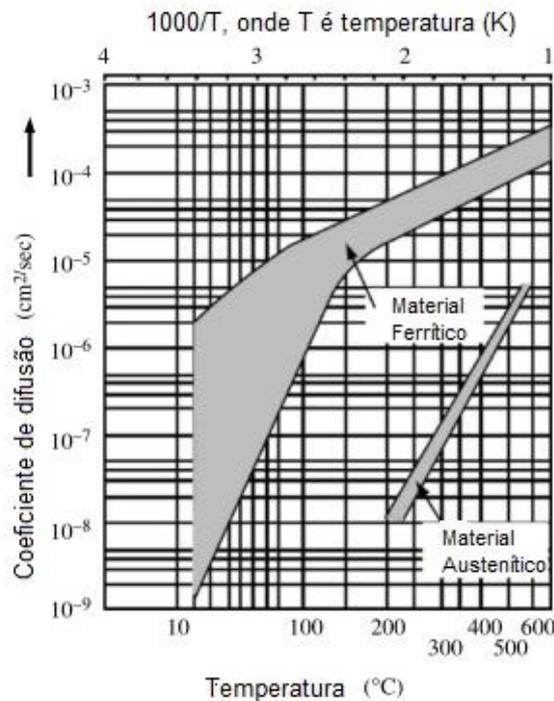
Figura 3.7 – Solubilidade materiais ferríticos e austeníticos

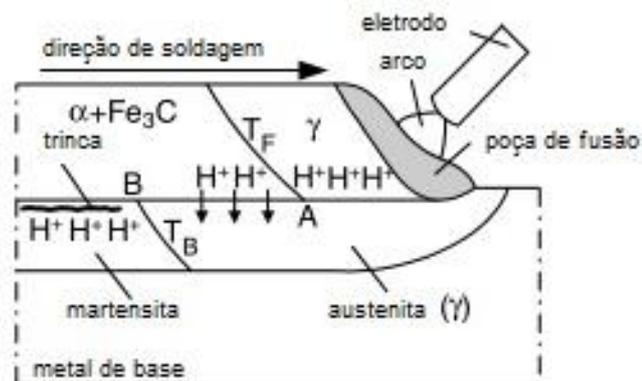
Figura 3.8 - Difusão do H na poça de fusão

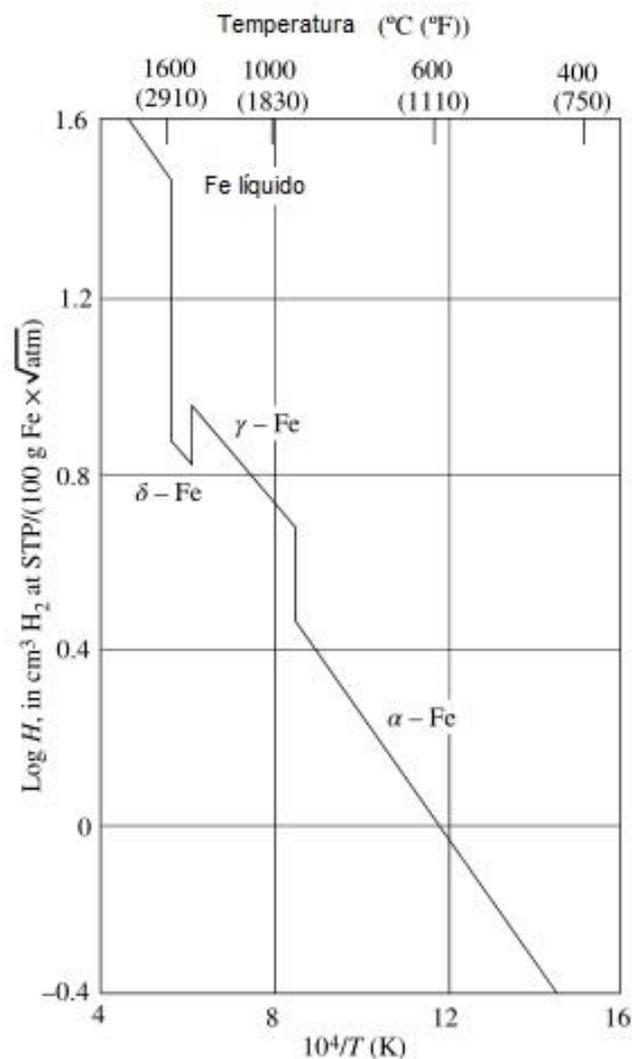
Figura 3.9 - Solubilidade do H no Ferro de acordo com a temperatura

A figura 3.9 representa a relação da difusão do hidrogênio e a temperatura, de acordo com a fase formada do Fe, havendo uma diminuição da difusão com o decréscimo da temperatura e mudança de microestrutura decorrente deste resfriamento.

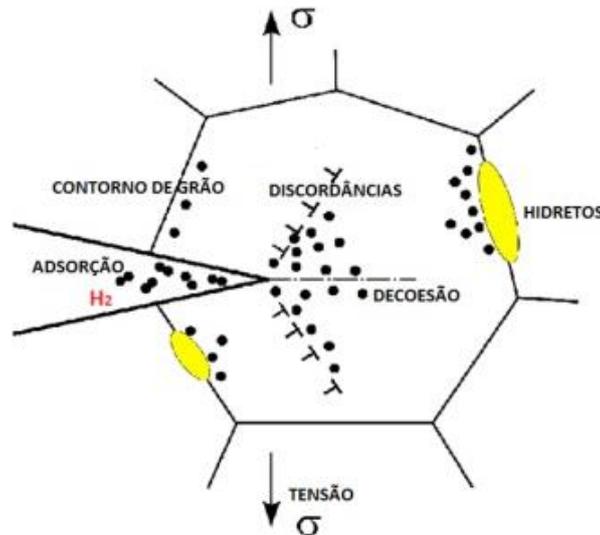
Figura 3.10 - Teorias fragilização hidrogênio

Para demonstrar, a figura 3.10 fornece alguns exemplos de ocorrência da fragilização por hidrogênio num material. Para explicá-los foram propostas teorias, que se baseiam na susceptibilidade do material, fonte de hidrogênio e tensões.

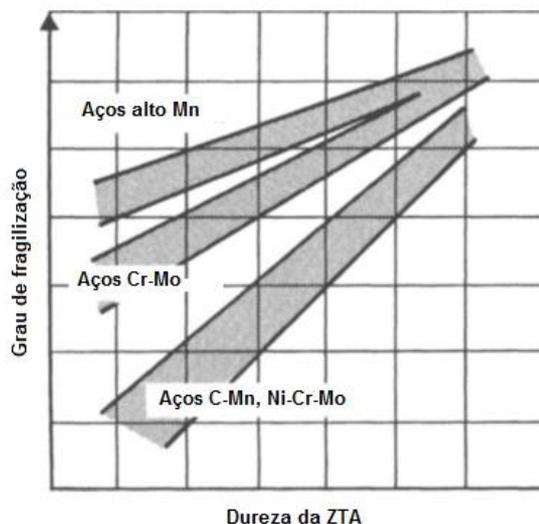
Figura 3.11 – Aumento da dureza em diferentes aços conforme o grau de fragilização da microestrutura

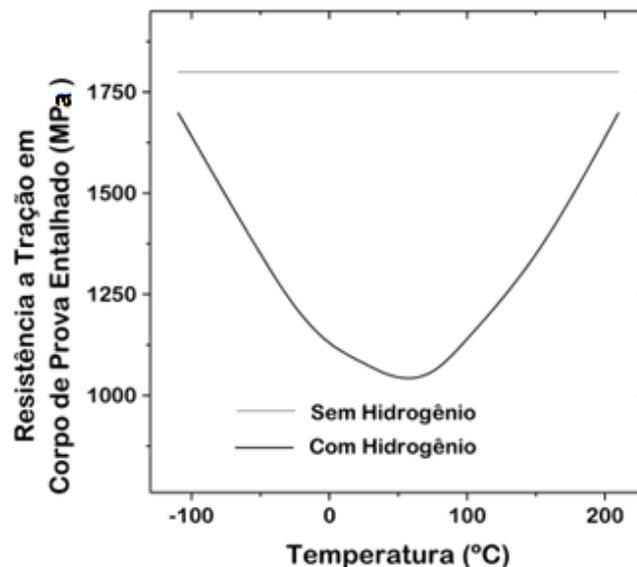
Figura 3.12 – Resistência à tração em corpos de prova de baixa liga temperado e revenido entalhados, contendo hidrogênio em função da temperatura de ensaio

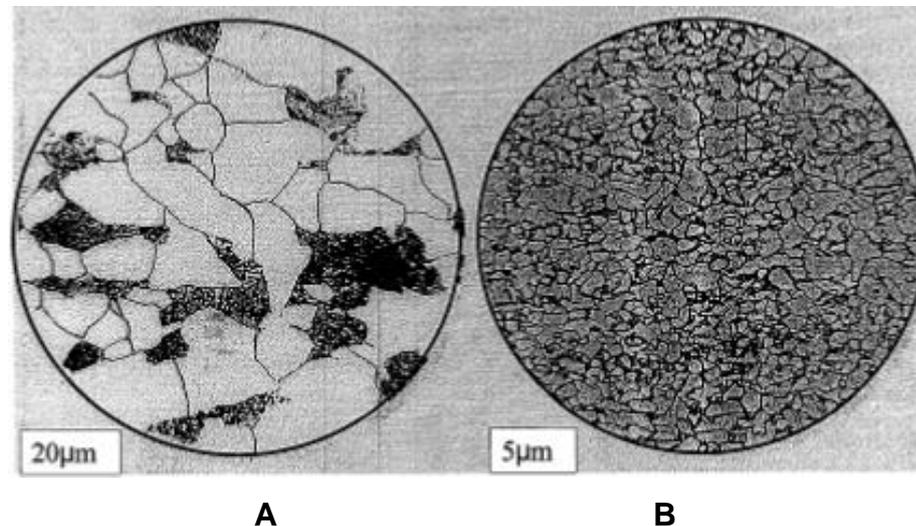
Figura 3.13 – Microestrutura obtida pelo processo convencional de laminação e processo TMCP

(A) Processo convencional. (B) Processo TMCP.

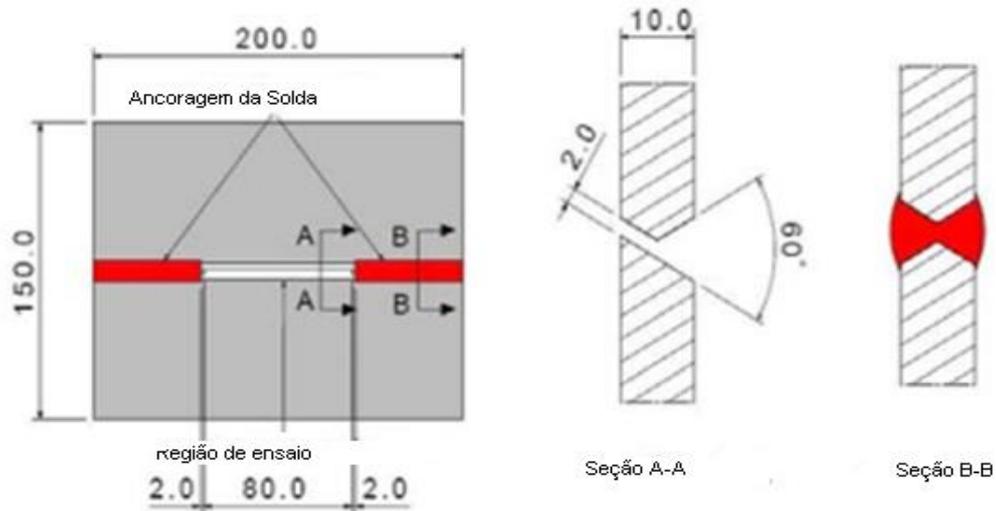
Figura 3.14 - Ilustração esquemática Y-Groove

O corpo de prova possui comprimento total de 200mm no sentido paralelo de execução da solda, e 150mm na transversal após a soldagem da amostra, sendo que na seção AA, no centro do corpo de prova são reservados 80mm para preparação do chanfro em Y, onde será a região de análise, este chanfro terá abertura de 60° com raiz de 2mm, o restante da região de solda, seção BB é preparado um chanfro no formato em X, sendo uma solda de ancoragem. É realizado apenas um passe de solda neste ensaio.

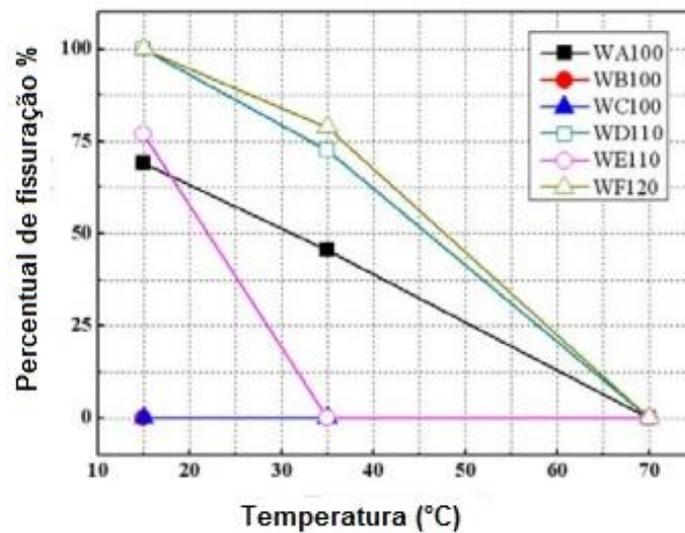
Figura 3.15 – Taxa de fissuração x temperatura no ensaio Y-Groove

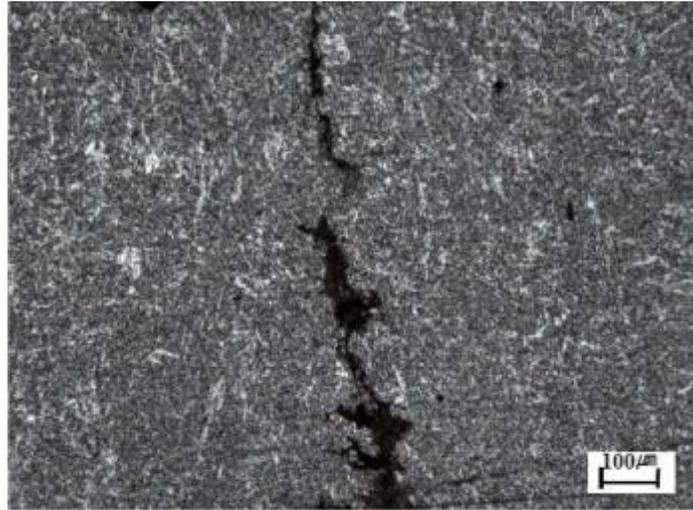
Figura 3.16 – Fissura no corpo de prova

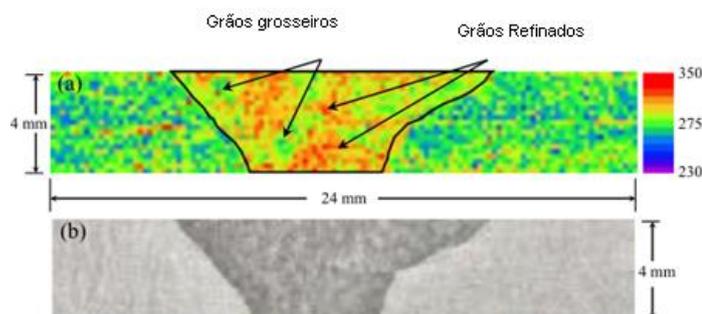
Figura 3.17 – Microdureza na região soldada

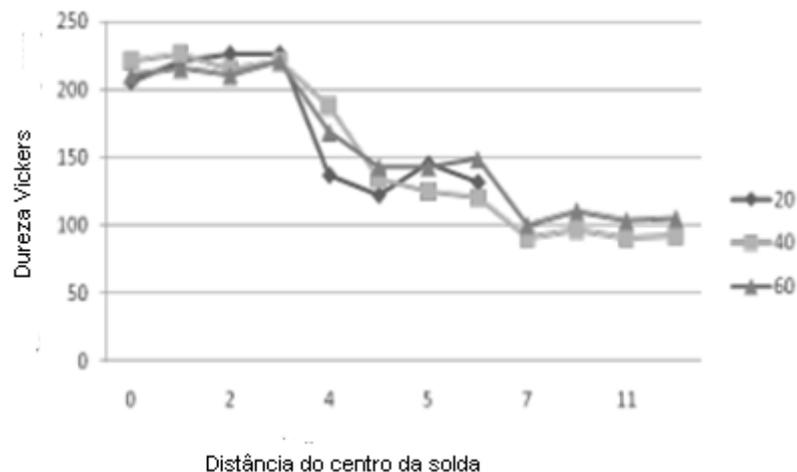
Figura 3.18 - Relação Dureza x Distância do centro da solda

Purwaningrum et al. (2015) fornecem outro exemplo importante na aplicação dos dados obtidos por microdureza (figura 3.18), onde se avalia a dureza do centro da solda até a ZTA, através da análise de três amostras que possuem chanfros com ângulos diferentes, obtendo conforme gráfico resultados diversificados de dureza.

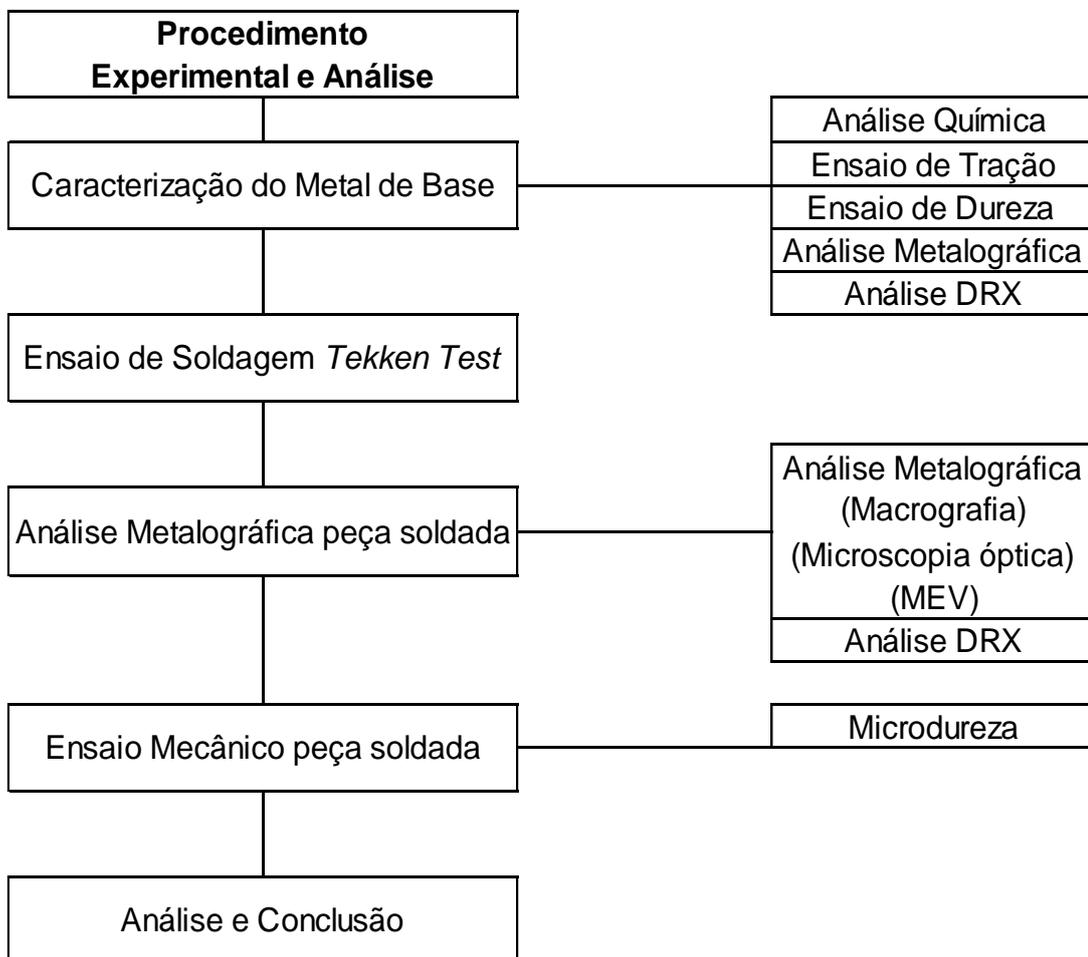
Figura 4.1 – Fluxograma referente às etapas dos procedimentos executados e análises

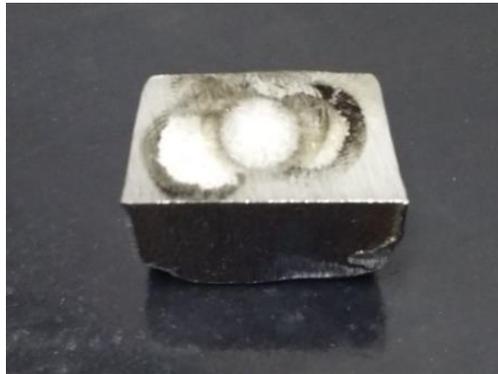
Figura 4.2 – Amostra após análise por espectrometria de emissão óptica

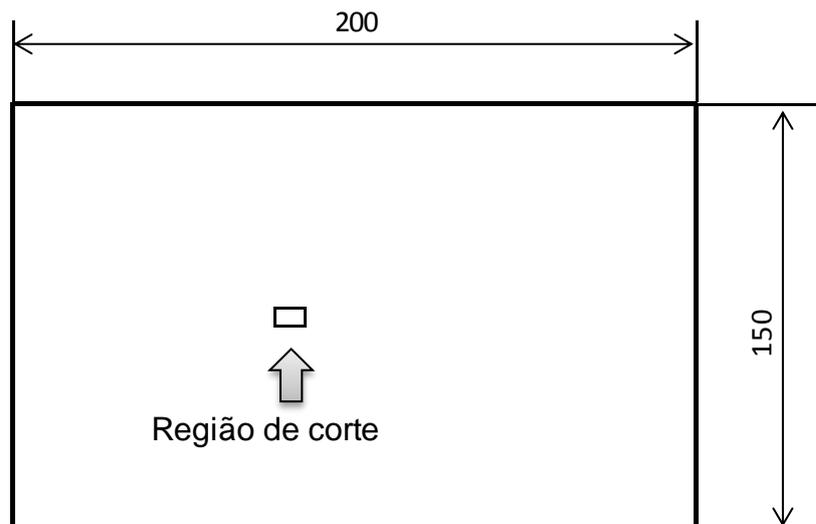
Figura 4.3 – Região do corte da amostra para a realização da caracterização do material através das técnicas metalográficas (unidade em mm)

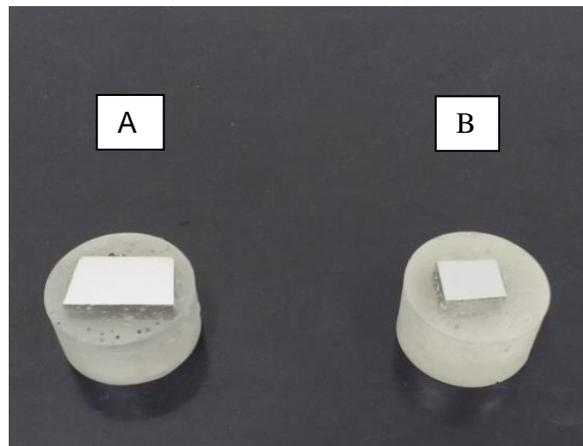
Figura 4.4 – Amostras embutidas para caracterização metalográfica, sendo “A” da seção sob os efeitos do oxicorte e “B” da região central da chapa de aço

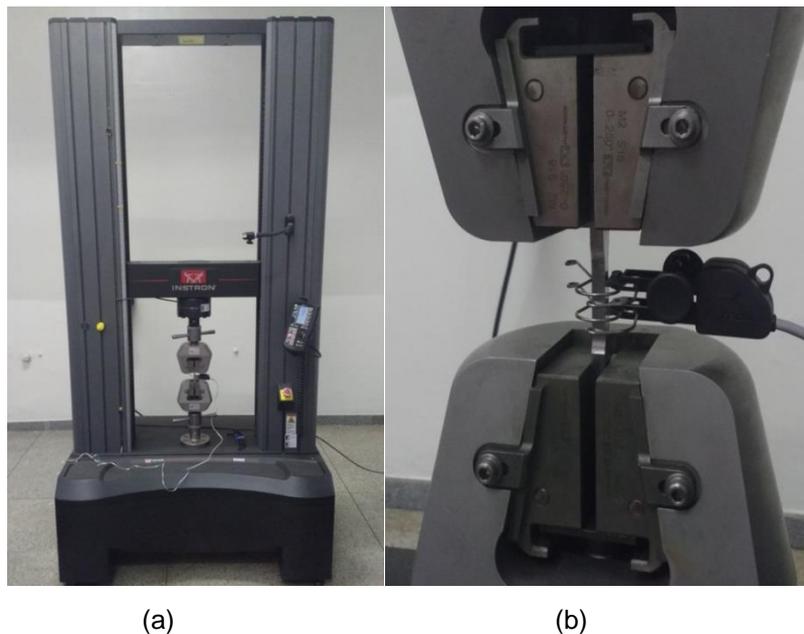
Figura 4.5 – Máquina universal de ensaios Instron 5982

Os dados gerados neste ensaio possuem como objetivo a obtenção do limite de escoamento e limite de resistência à tração, pelo gráfico tensão *versus* deformação convencional.

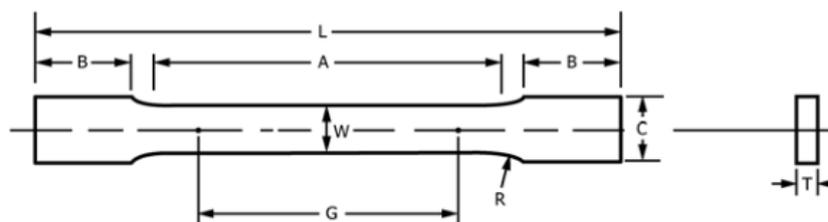
Figura 4.6 – Dimensões do corpo de prova para ensaio de tração

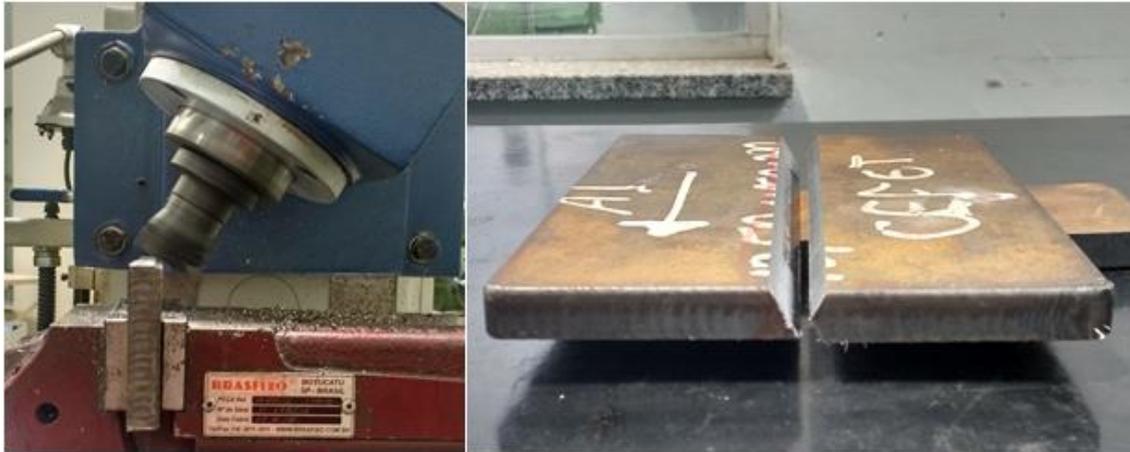
Figura 4.7 – Realização dos chanfros pelo processo de fresagem nos corpos de prova

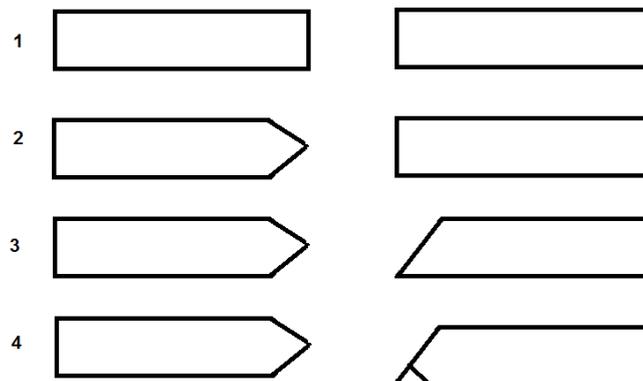
Figura 4.8 – Etapas na execução do chanfro por fresagem chapas de teste para soldagem

Esta etapa de preparação dos chanfros pelo processo de fresagem (figura 4.8) seguiu os seguintes passos:

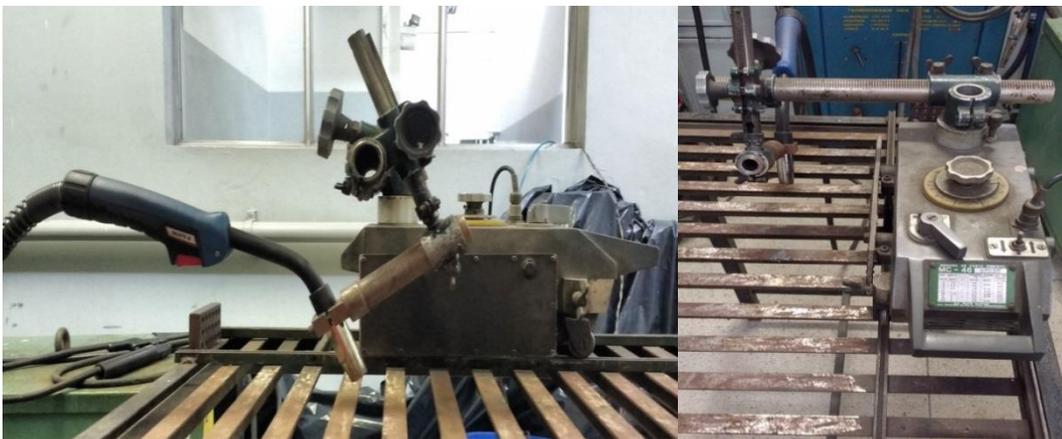
Figura 4.9 – Equipamento para a Soldagem GMAW mecanizada

A soldagem dos corpos de prova foi executada utilizando o processo GMAW no modo mecanizado (figura 4.9) com o objetivo de manter constante o avanço da tocha e a distância bico de contato peça a ser soldada.

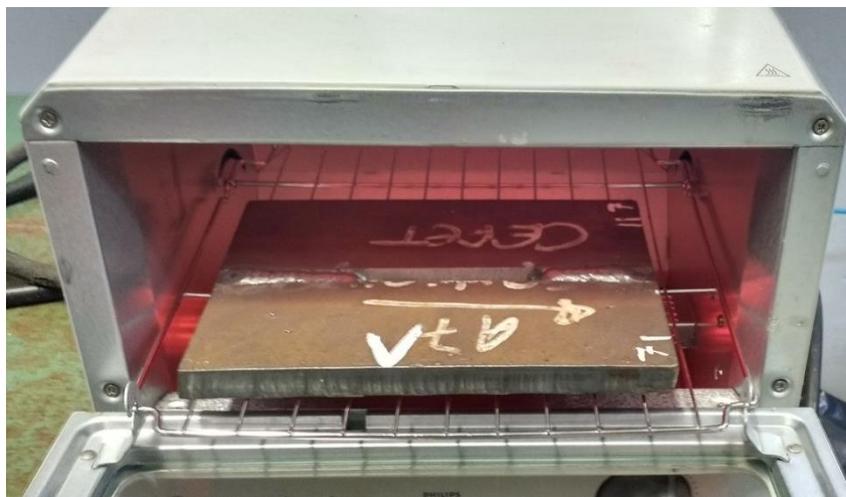
Figura 4.10 – Forno elétrico utilizado para pré-aquecimento dos corpos de prova

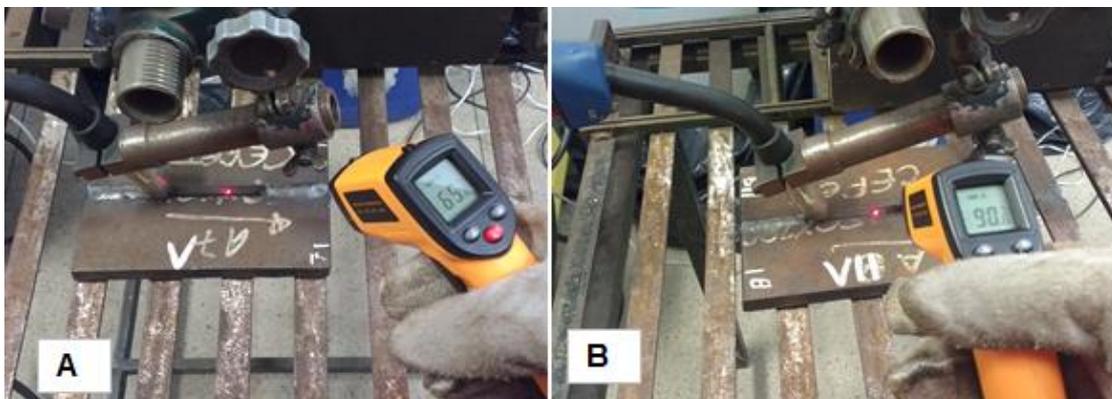
Figura 4.11 – Verificação da temperatura na região de soldagem por pirômetro óptico

(A) Medição $T = 65^{\circ}\text{C}$ e (B) Medição $T = 90^{\circ}\text{C}$

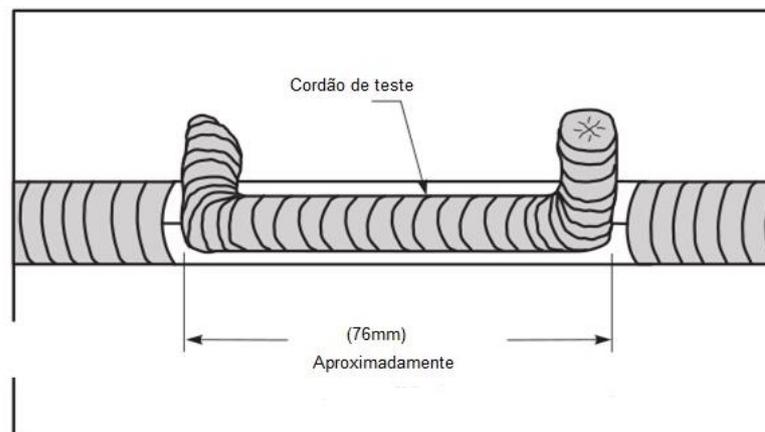
Figura 4.12 – Superfície do cordão de teste do ensaio de soldagem

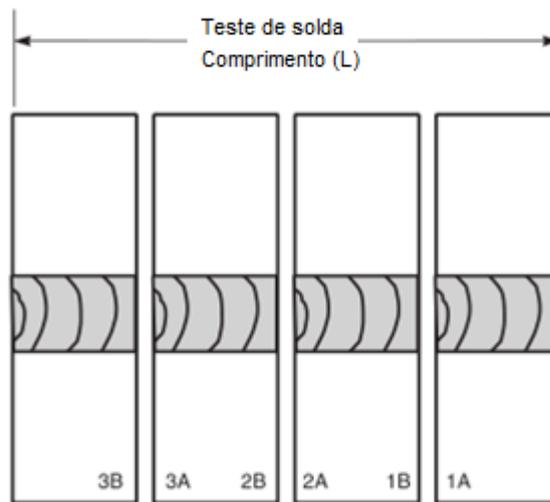
Figura 4.13 – Região de análise da seção transversal da peça soldada, com comprimento L de cerca de 76mm

Para a mensuração da seção transversal do corpo de prova, foi realizado o corte em quatro partes semelhantes no cordão de teste, como demonstrado na figura 4.13, gerando seis regiões de análise, 1A e 1B, 2A e 2B, 3A e 3B.

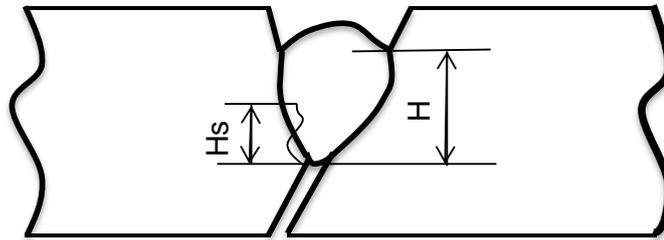
Figura 4.14 – Seção transversal e as dimensões H e Hs para mensuração da taxa de fissuração

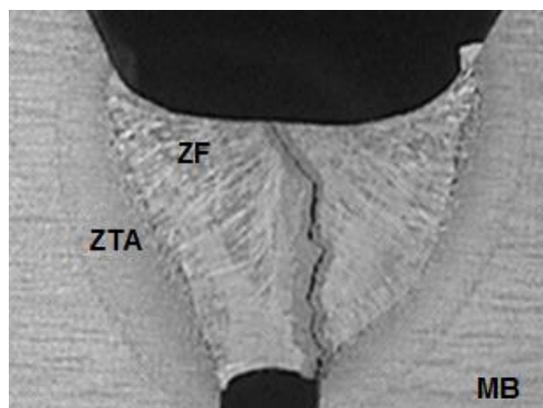
Figura 4.15 – Trinca na seção transversal em ensaio de fissuração para análise dos efeitos das inclusões num aço de alta resistência

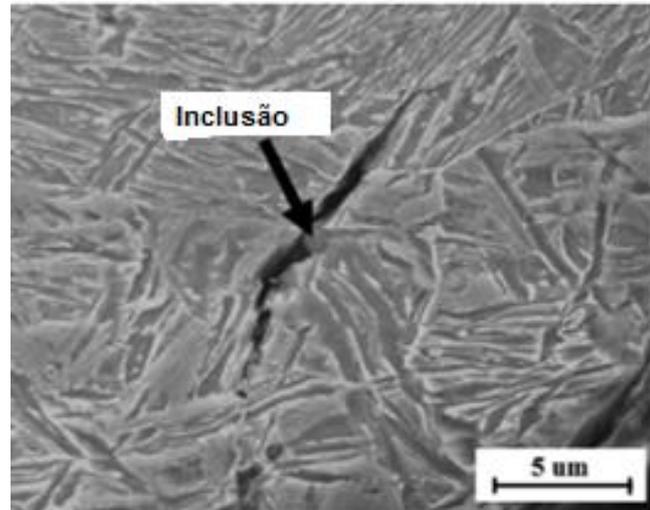
Figura 4.16 – Análise por MEV de uma microtrinca iniciada pela presença de uma inclusão, ensaio de soldagem Y-Groove

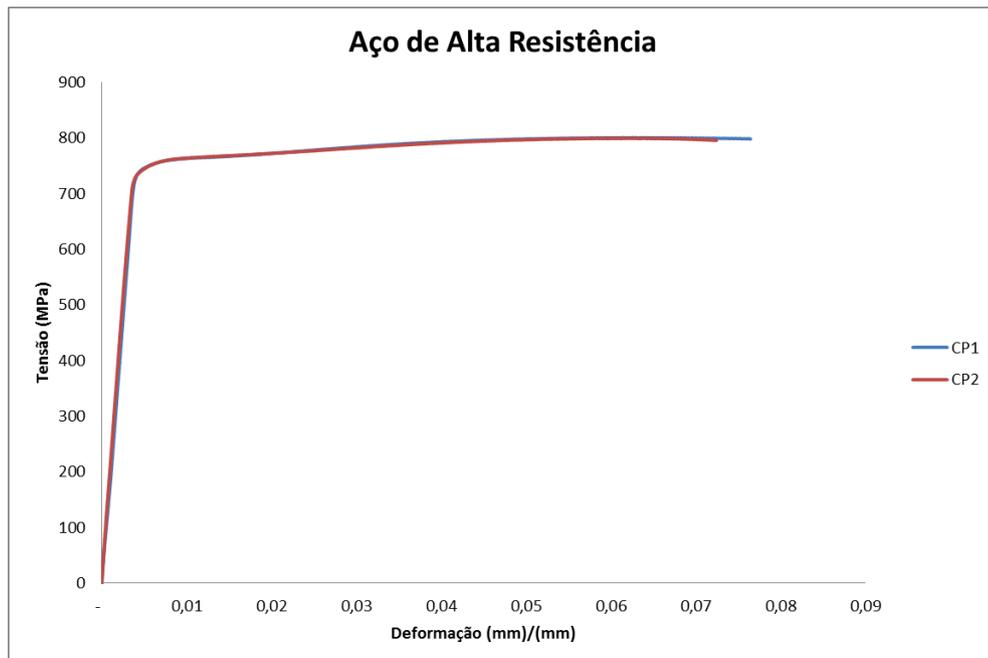
Figura 5.1 – Gráfico tensão versus deformação do aço de alta resistência

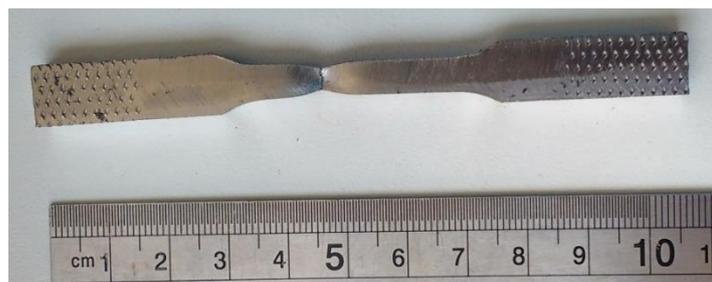
Figura 5.2 – Corpo de prova ensaio de tração

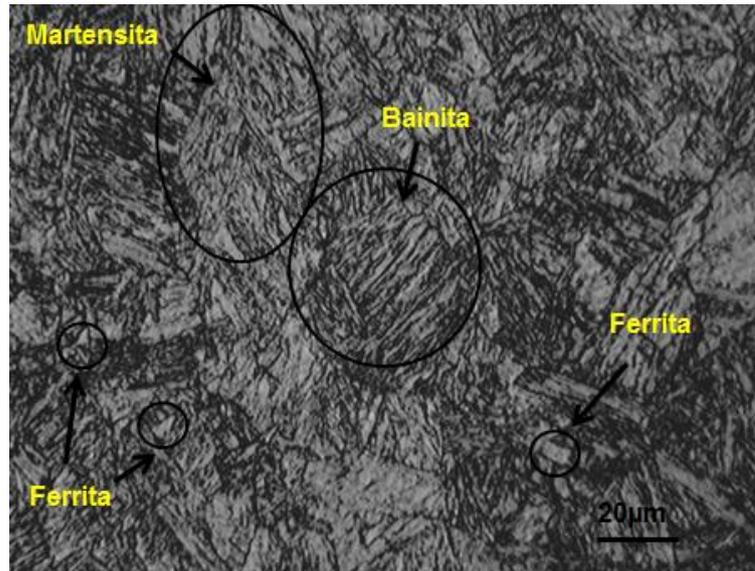
Figura 5.3 – Microconstituintes do metal base no modo como recebido

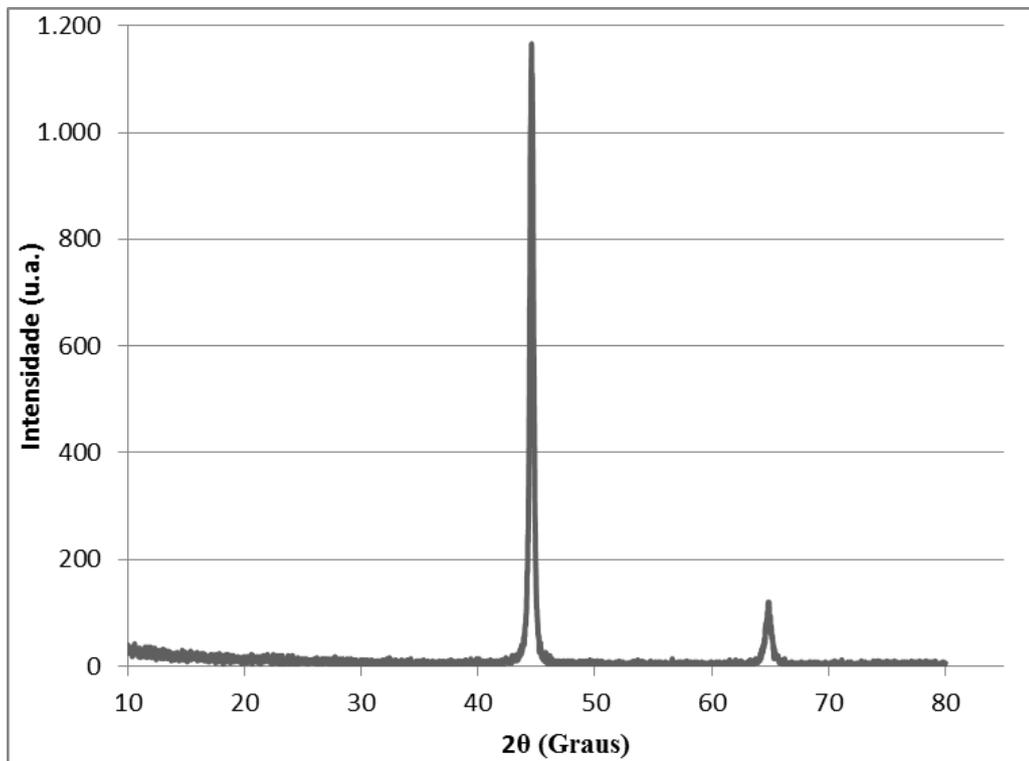
Figura 5.4 – Difratoograma de raios X da amostra do aço analisado no modo como recebido

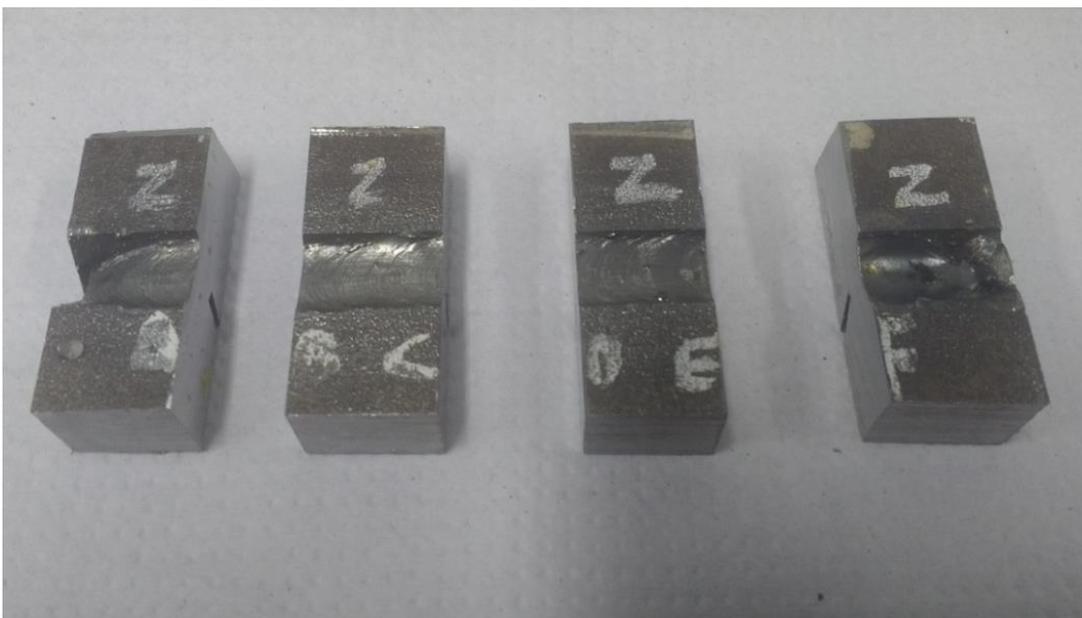
Figura 5.5 – Amostra seccionada para análise da seção transversal quanto a presença de trincas

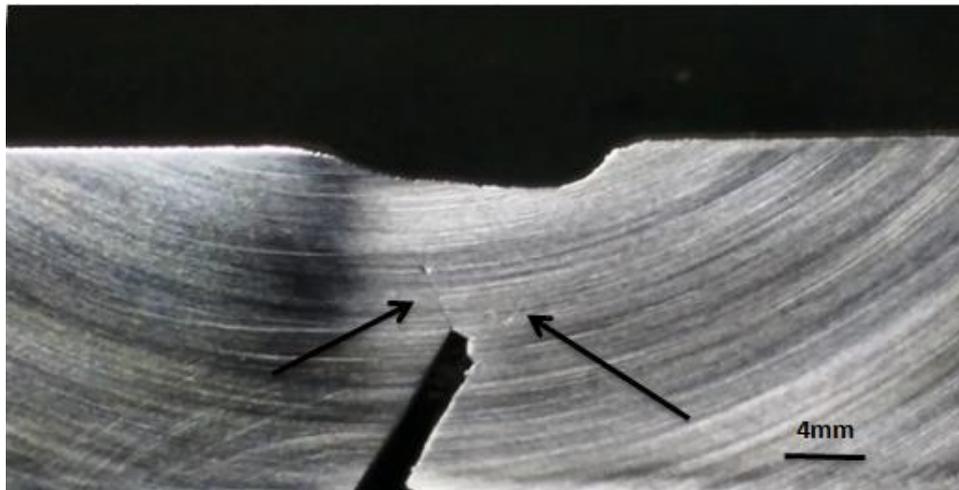
Figura 5.6 – Seção transversal da amostra soldada com a presença de fissuras decorrente da falta de fusão do metal de base.

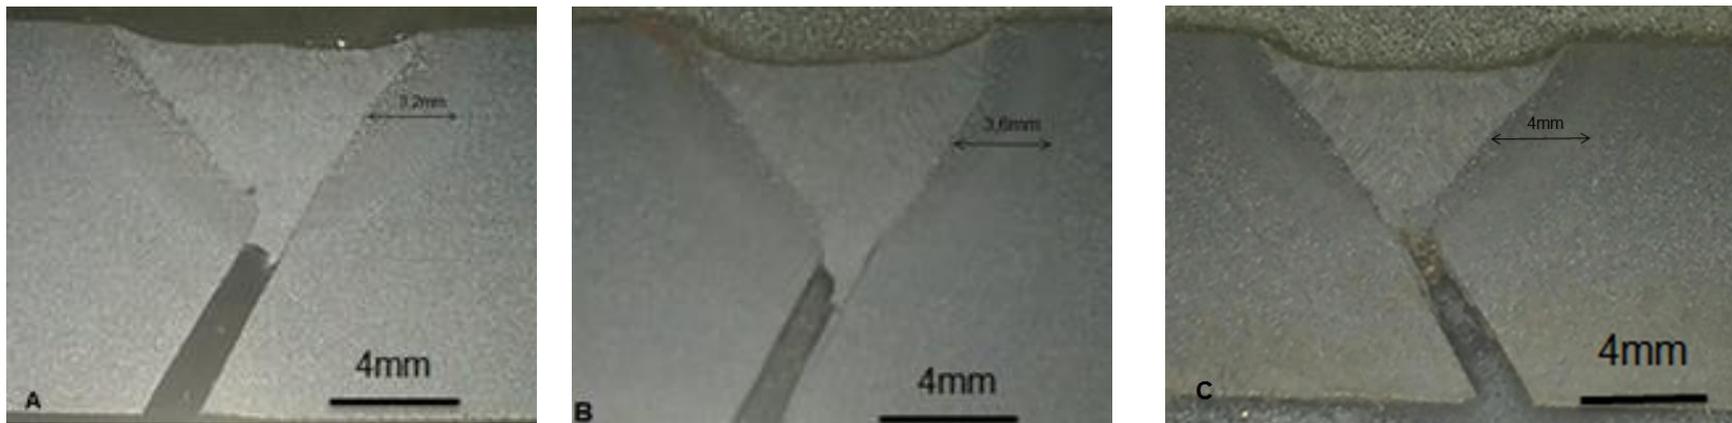
Figura 5.7 – Macrografia dos corpos de prova nas temperaturas de soldagem empregado no ensaio *Tekken Test*

(A) Temperatura Ambiente; (B) Temperatura 65°C e (C) Temperatura 90°C.

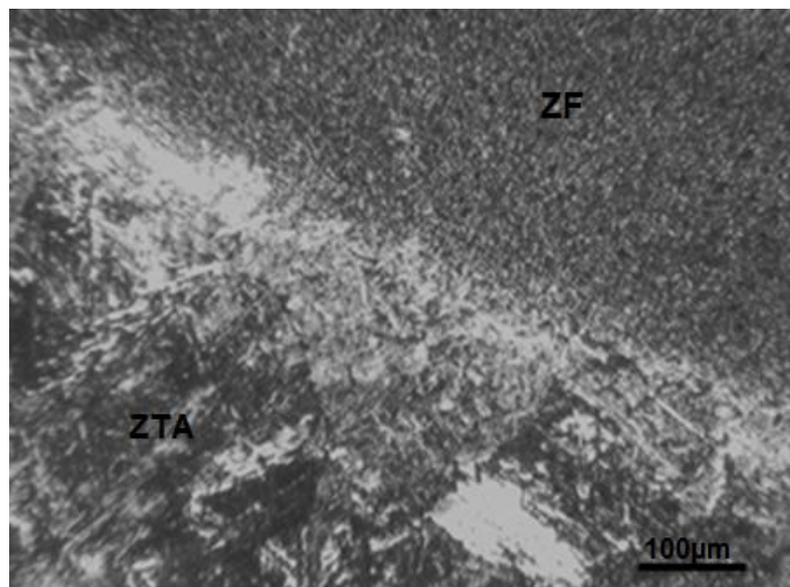
Figura 5.8 – Morfologia da solda na amostra soldada A1 na temperatura ambiente

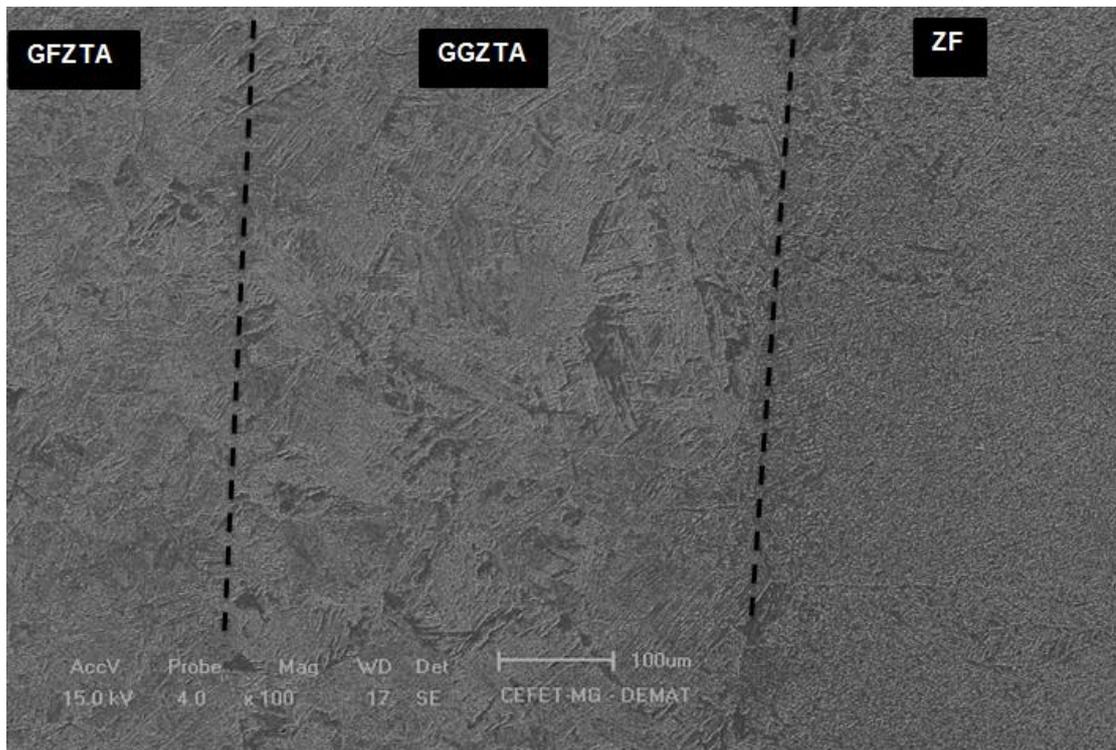
Figura 5.9 – Região de granulação fina, grosseira e a zona fundida obtido por MEV na amostra A2

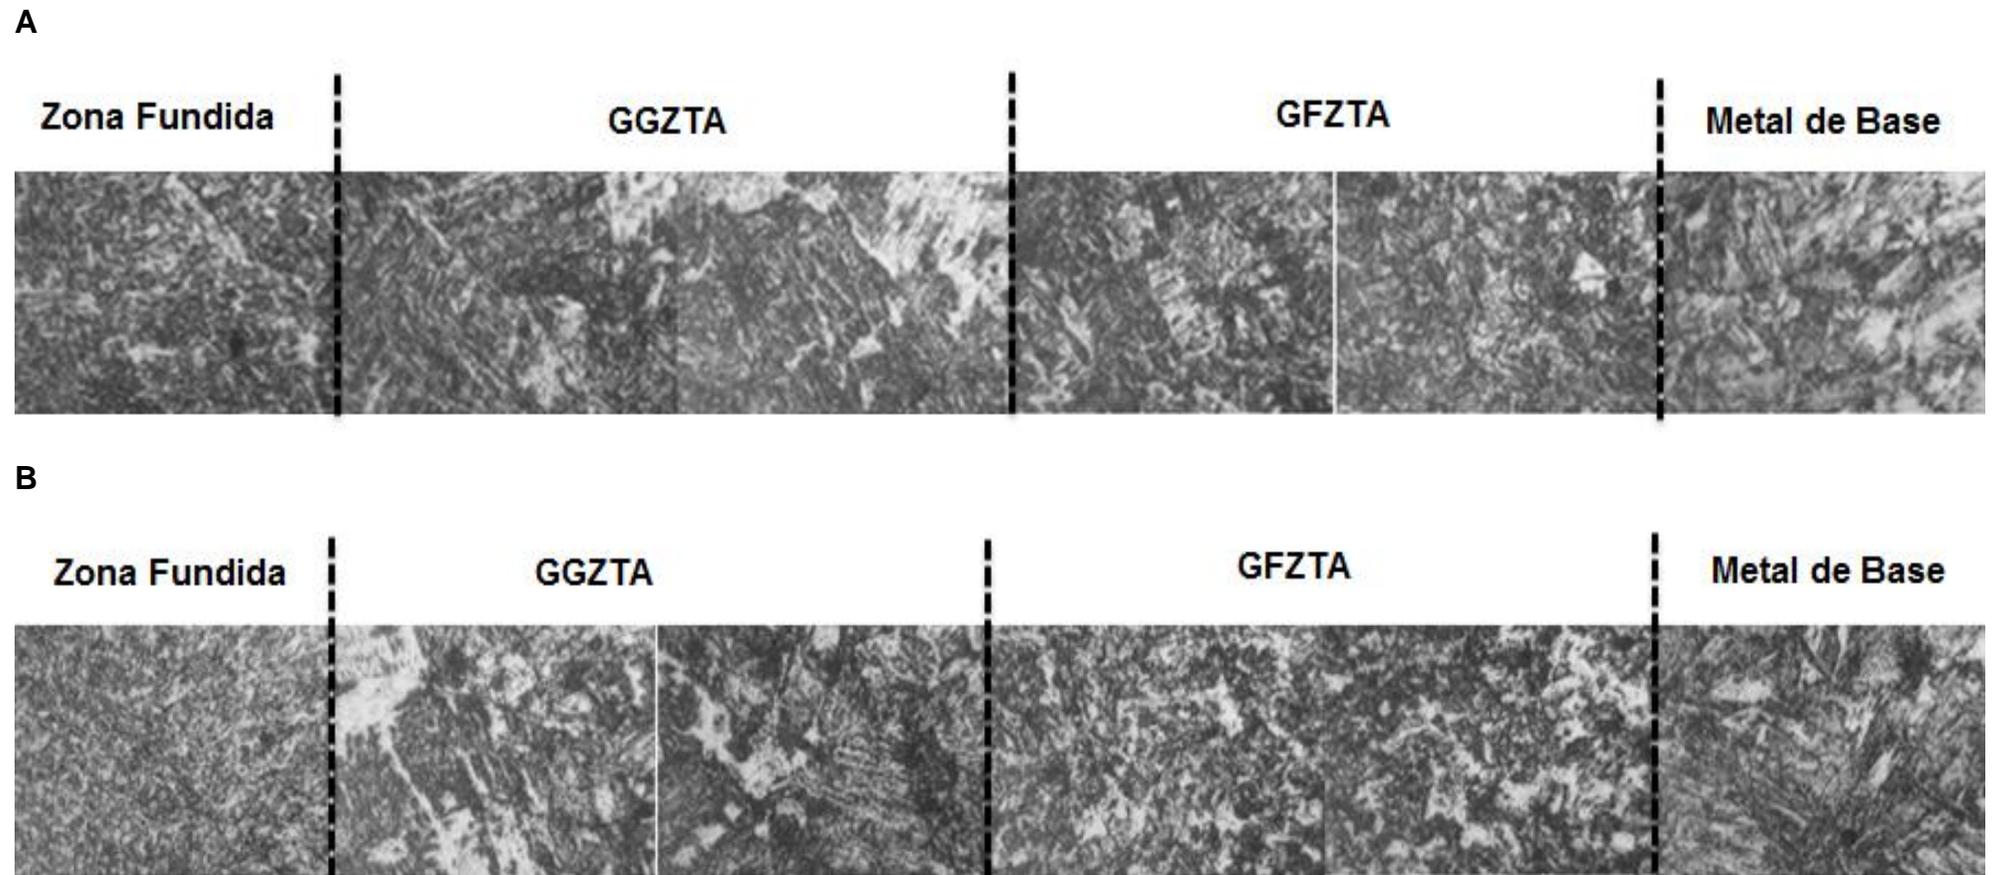
Figura 5.10 – Estrutura das amostras soldadas A1 e C2 conforme regiões da solda

(A) Temperatura Ambiente (B) Temperatura 90°C.
