Dissertação de Mestrado

**ESTUDO DA OCORRÊNCIA DE FISSURAÇÃO A FRIO EM UM AÇO
ESTRUTURAL DE ALTA RESISTÊNCIA SOLDADO PELO PROCESSO GMAW**

**Belo Horizonte
Novembro de 2018**

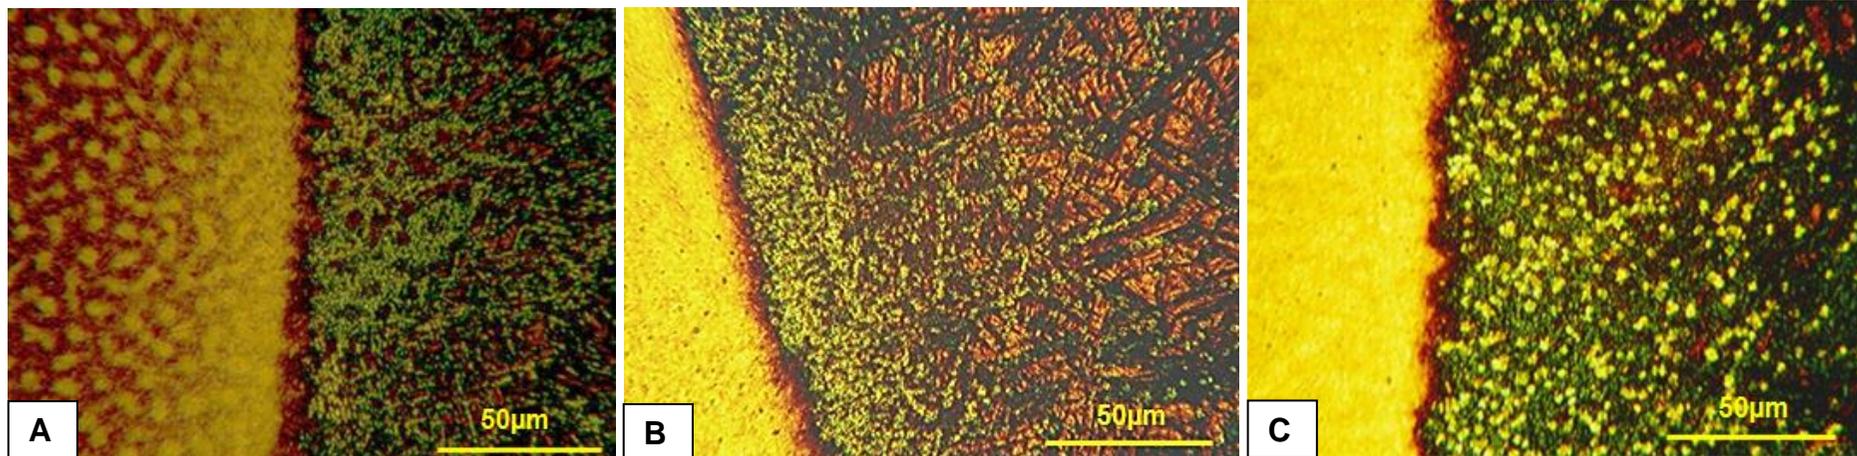
Figura 5.11 – Microscopia óptica da Amostra A3 soldada na temperatura ambiente, B2 na temperatura de 65°C e C2 na temperatura de 90°C com ataque do reagente químico LePera

(A) Temperatura Ambiente; (B) Temperatura 65°C e (C) Temperatura 90°C.

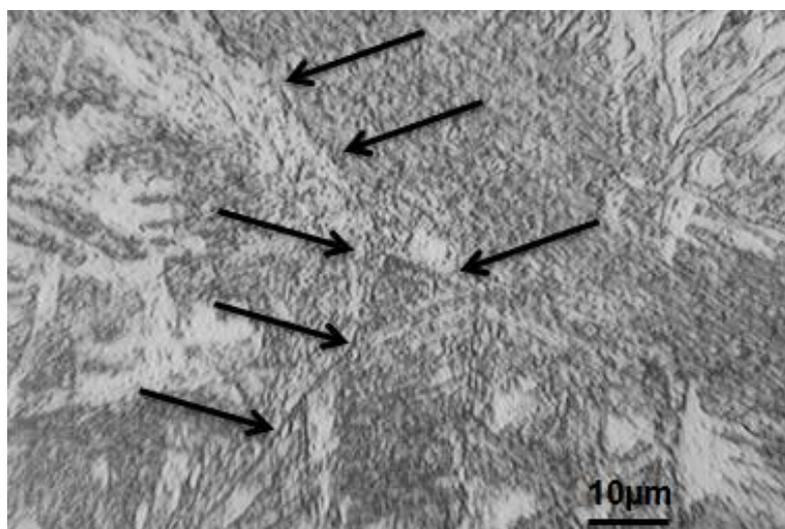
Figura 5.12 – Imagem de MO da amostra A3 e a presença de microtrincas demonstradas pelas setas

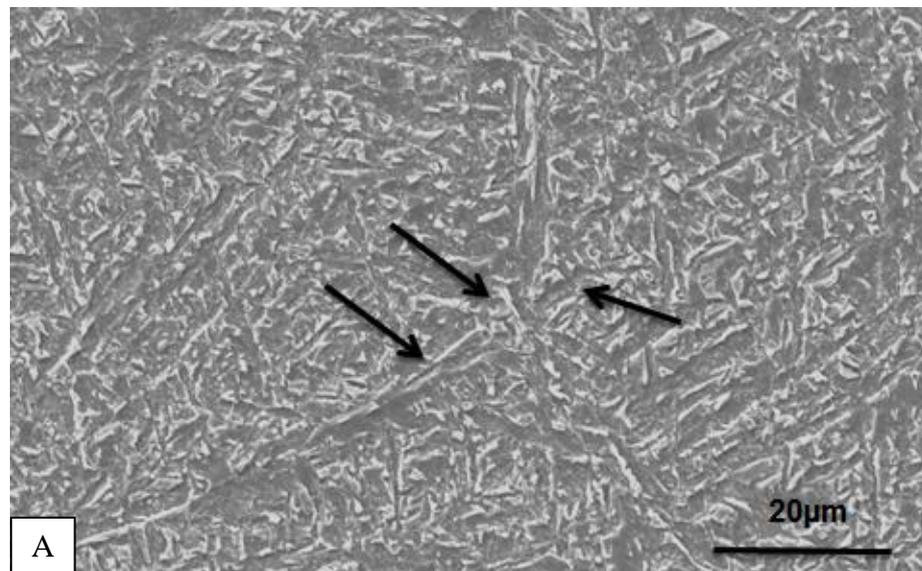
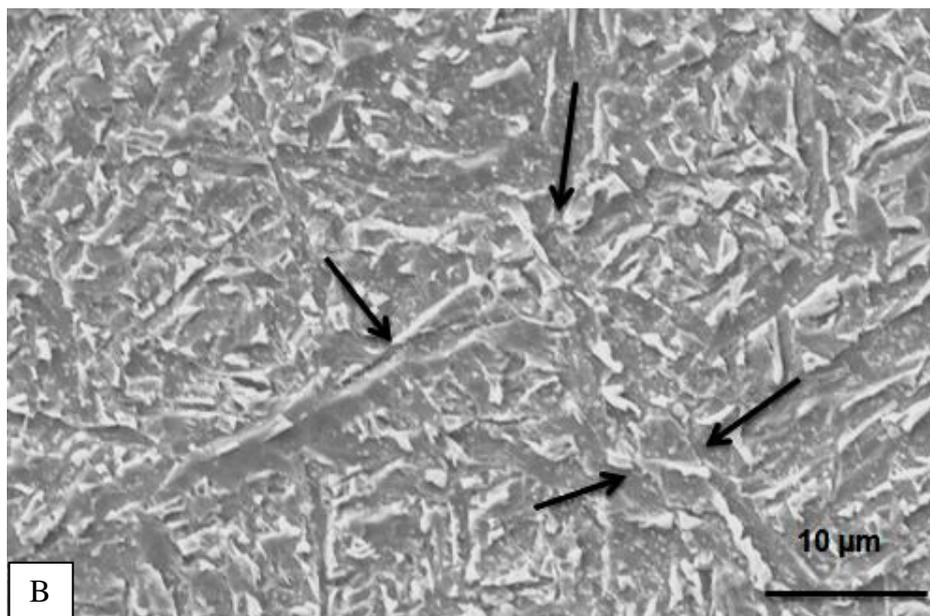
Figura 5.13 – Imagem de MEV da amostra A2 com a presença de microtrincas na amostra demonstradas pelas setas

(A) Aspecto da Fissura no contorno de grão.

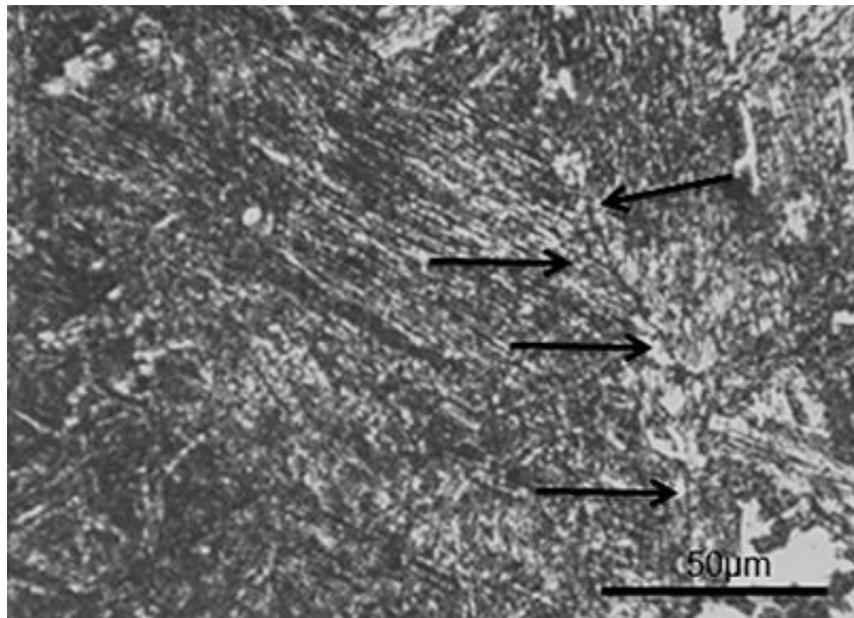
Figura 5.14 - Imagem de MO da amostra A1 e a presença de microtrincas demonstradas pelas setas

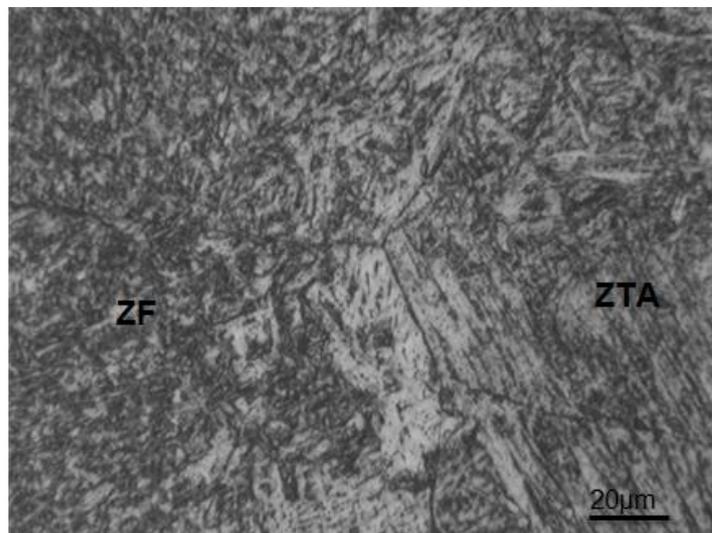
Figura 5.15 – Fissura na amostra A2 atravessando a ZTA para a ZF

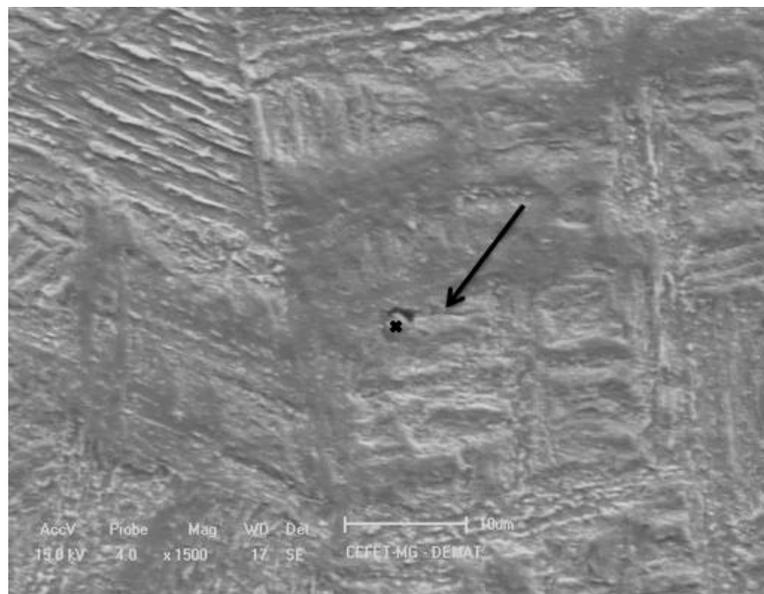
Figura 5.16 – Fissura na amostra A2 na região intragranular na ZTA com a presença de Al na inclusão

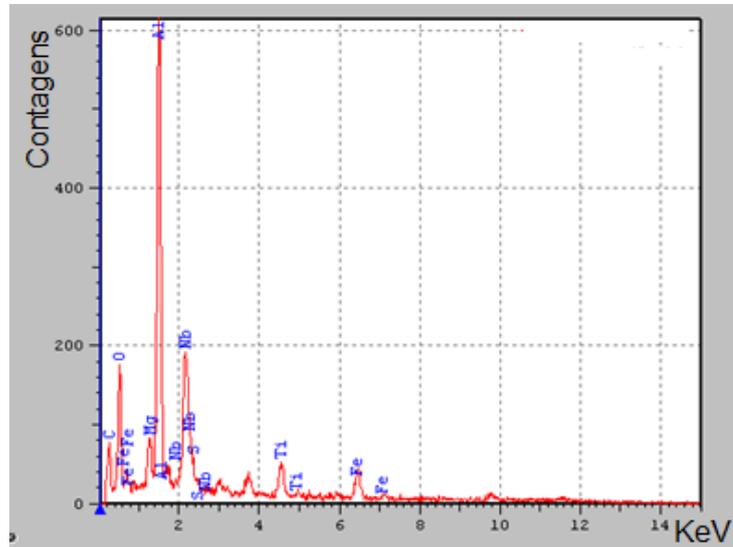
Figura 5.17 – Análise em EDS de inclusão com presença de iniciação de fissuras

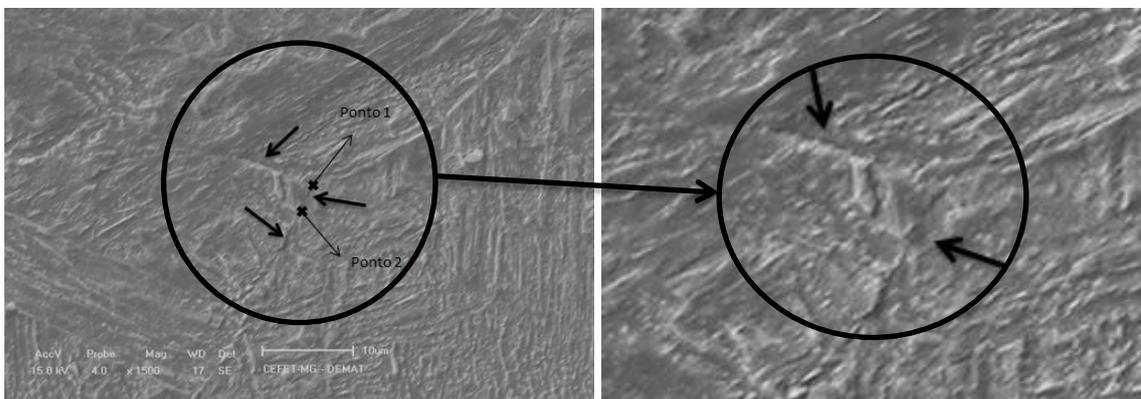
Figura 5.18 – Fissura na amostra A2 no contorno de grão, presença de Nb

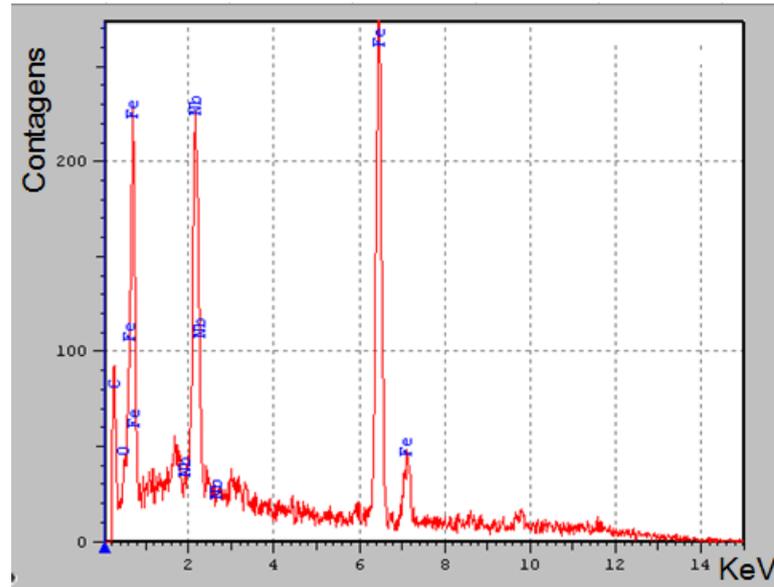
Figura 5.19 – Análise por EDS no ponto 1 na região com a presença de fissura

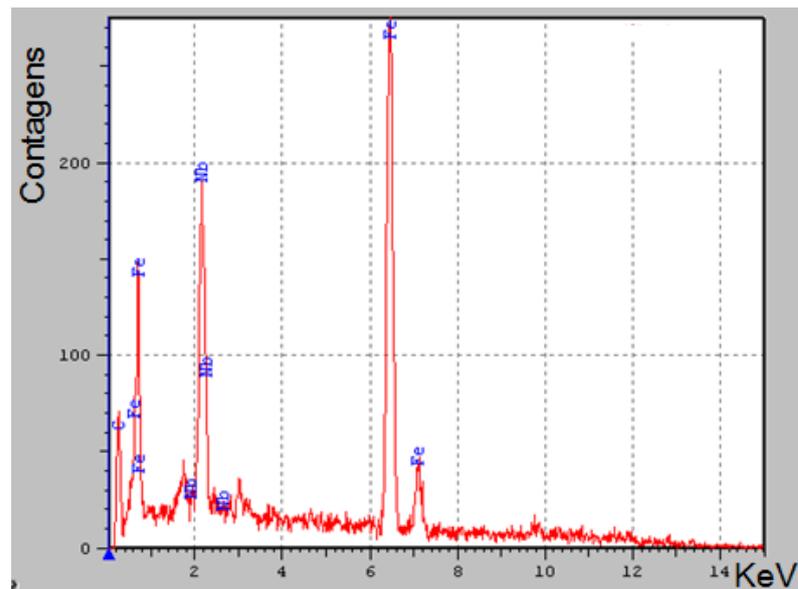
Figura 5.20 – Análise por EDS no ponto 2 na região com a presença de fissura

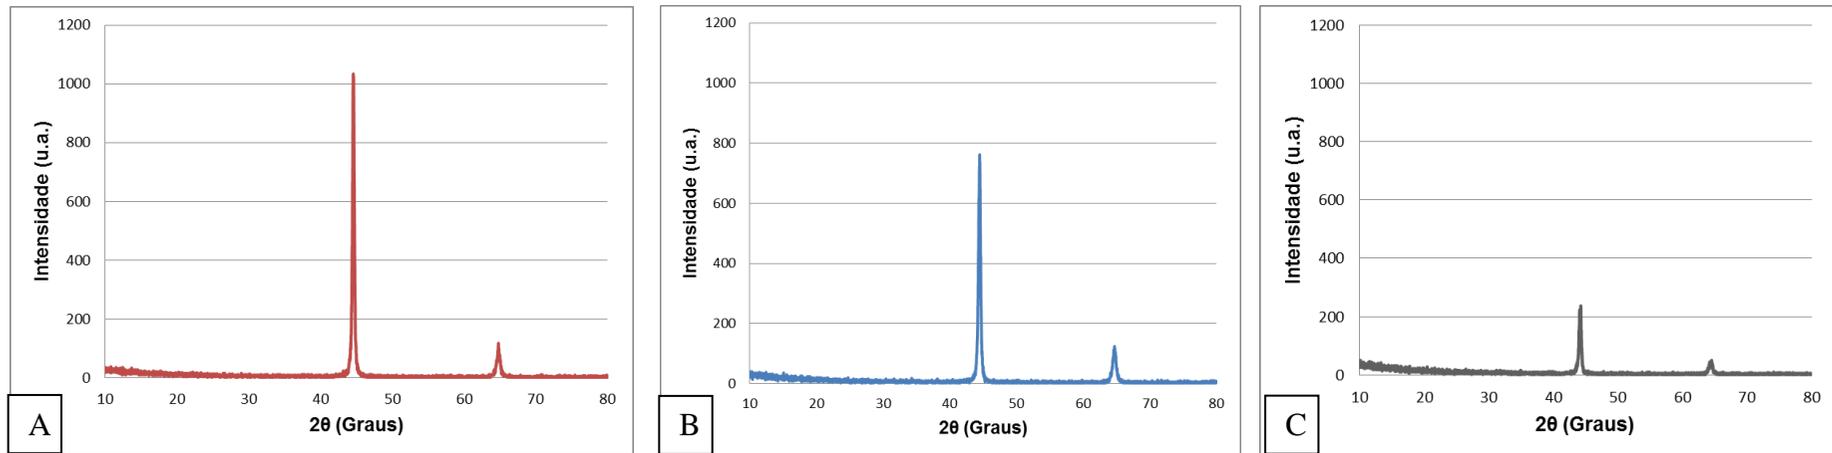
Figura 5.21 – Difratoograma das amostras soldadas nos intervalos de temperatura

(A) Temperatura Ambiente, (B) Temperatura 65°C e (C) Temperatura 90°C

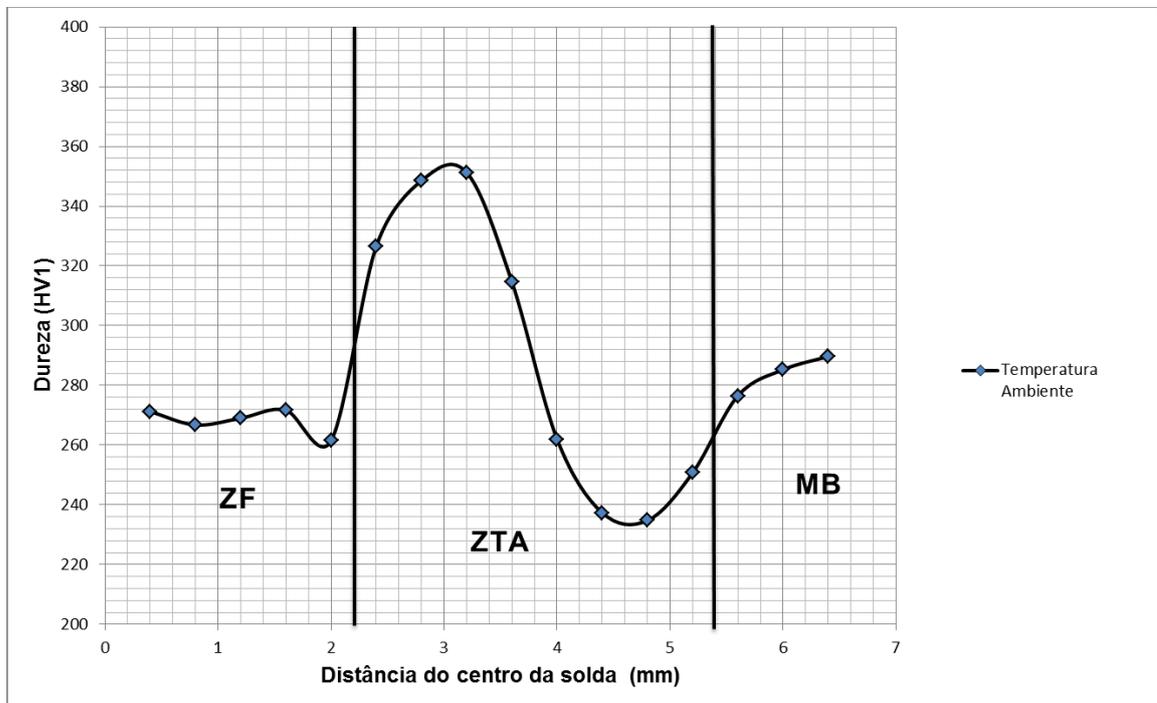
Figura 5.22 – Microdureza da solda realizada na temperatura ambiente, medidas de referência tomadas a partir do centro do cordão

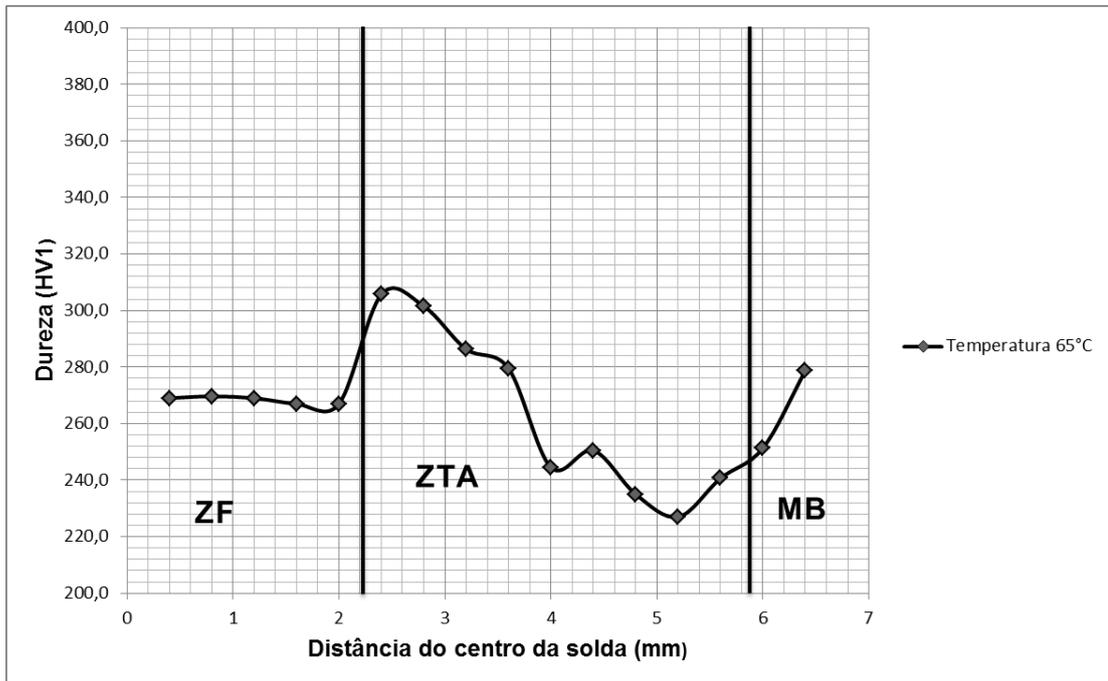
Figura 5.23 – Microdureza da solda realizada na temperatura 65°C, medidas de referência tomadas a partir do centro do cordão

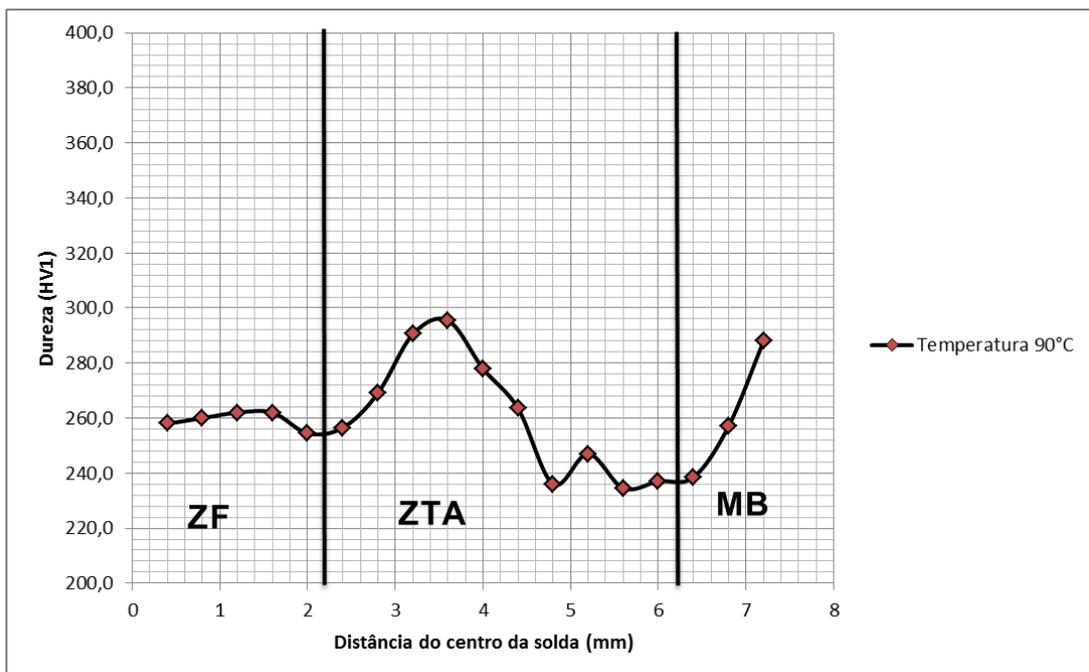
Figura 5.24 – Microdureza da solda realizada na temperatura 90°C, medidas de referência tomadas a partir do centro do cordão

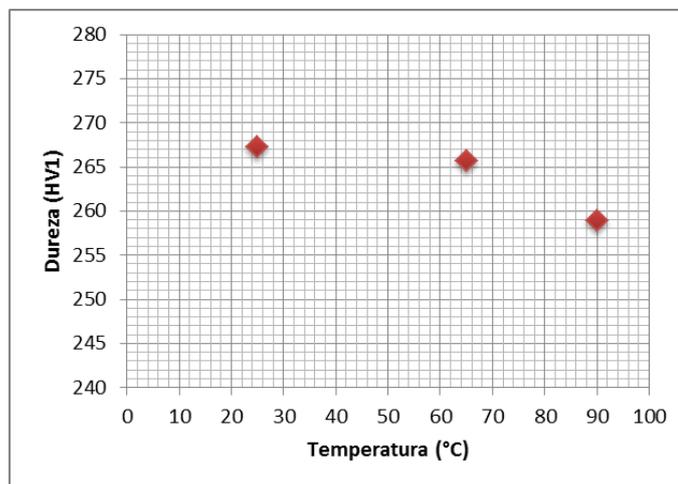
Figura 5.25 - Microdureza média para a região da zona fundida nas temperaturas de ensaio

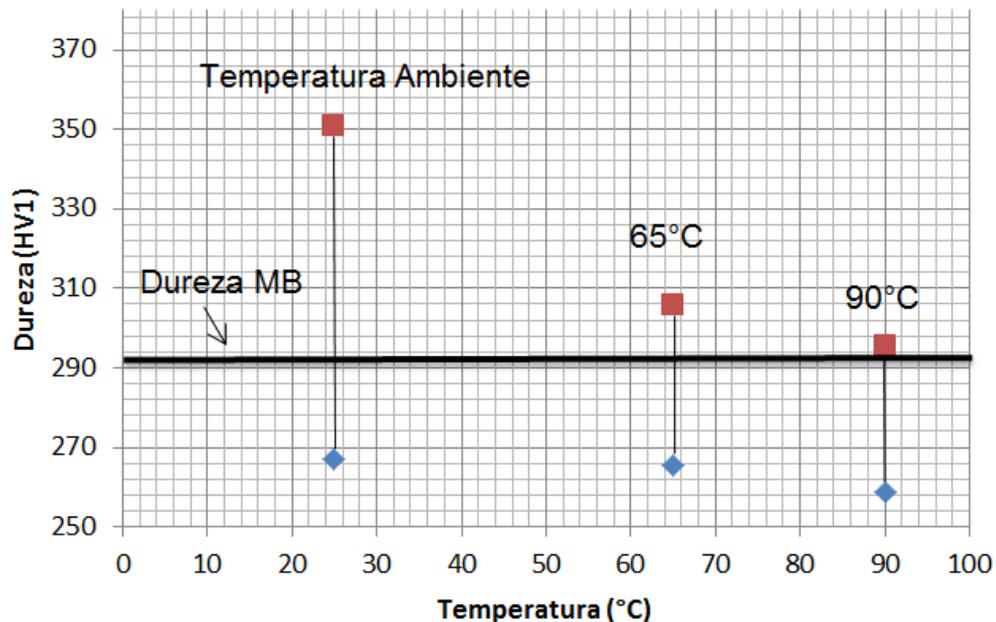
Figura 5.26 – Amplitude entre a dureza da ZF e picos alcançados na ZTA juntamente com o valor de referência do MB
