Centro Federal de Educação Tecnológica de Minas Gerais

**Dissertação de Mestrado**

**DESENVOLVIMENTO, CARACTERIZAÇÃO E USINABILIDADE DO FERRO  
FUNDIDO BRANCO ALTO CROMO ENDURECIDO COM E SEM ADIÇÃO DE  
NIÓBIO**

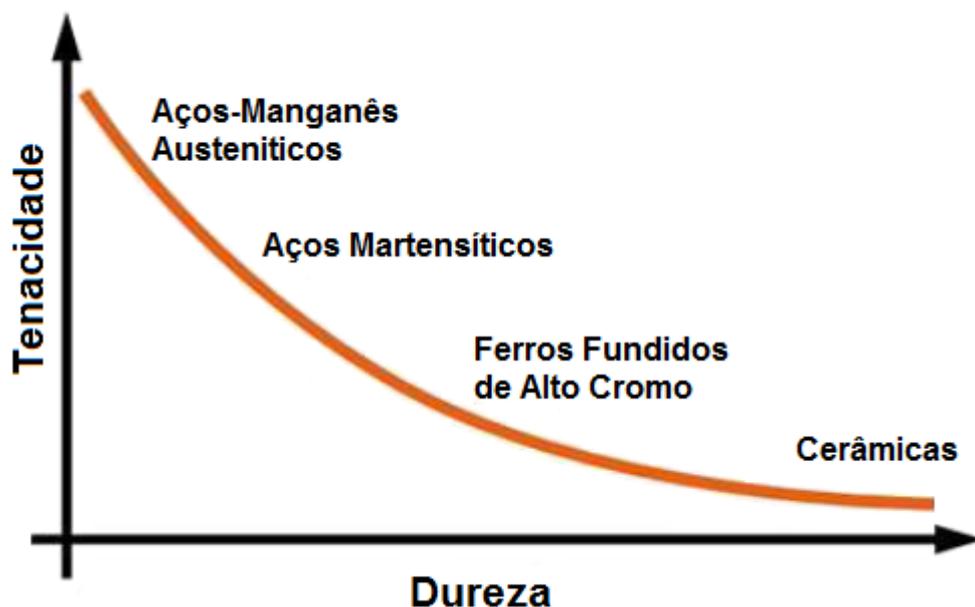
Figura 1 - Relação entre a tenacidade e a dureza de materiais tipicamente utilizados na mineração.

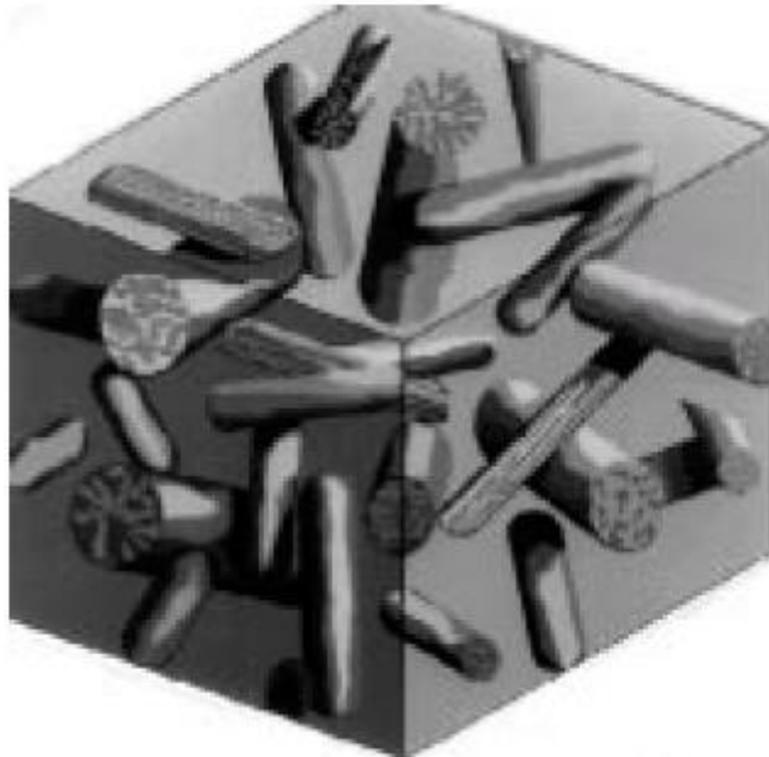
Figura 2 - Colônias eutéticas de carbonetos em forma de bastões cilíndricos.

Com um plano de observação com direção aproximadamente perpendicular a direção de crescimento dos bastões observados na Figura 2. Pode-se observar na Figura 3

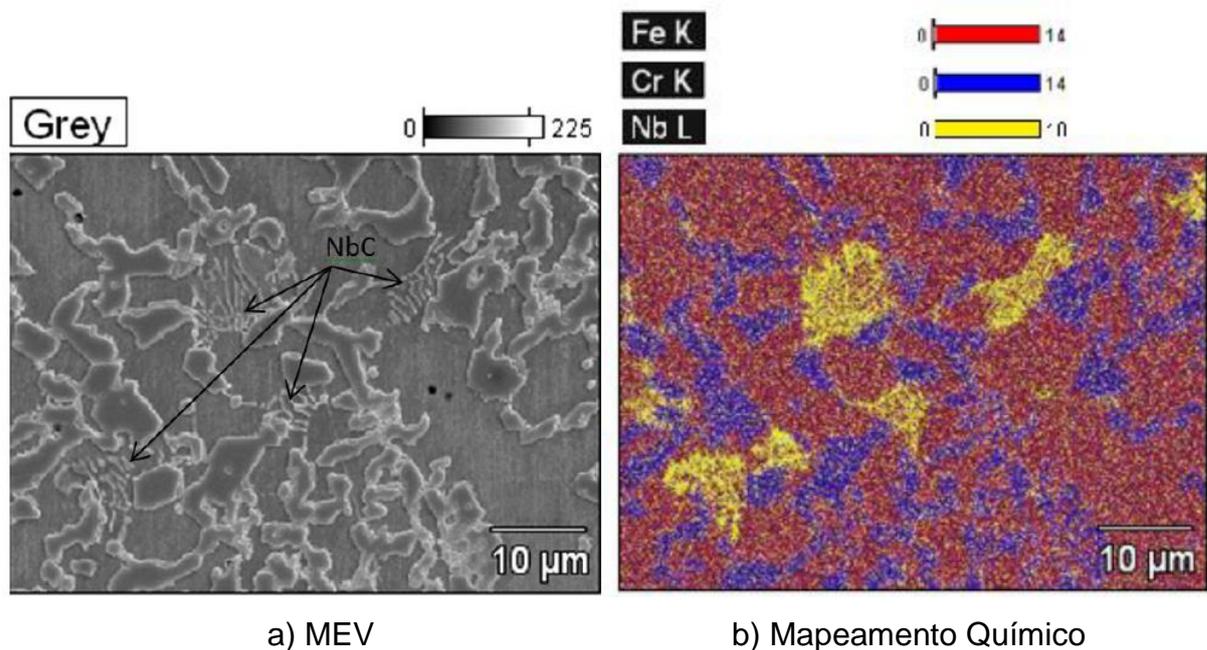
Figura 6 - Microestrutura de um FFBC com 0,476% de Nb apresentando carbonetos de nióbio (NbC)

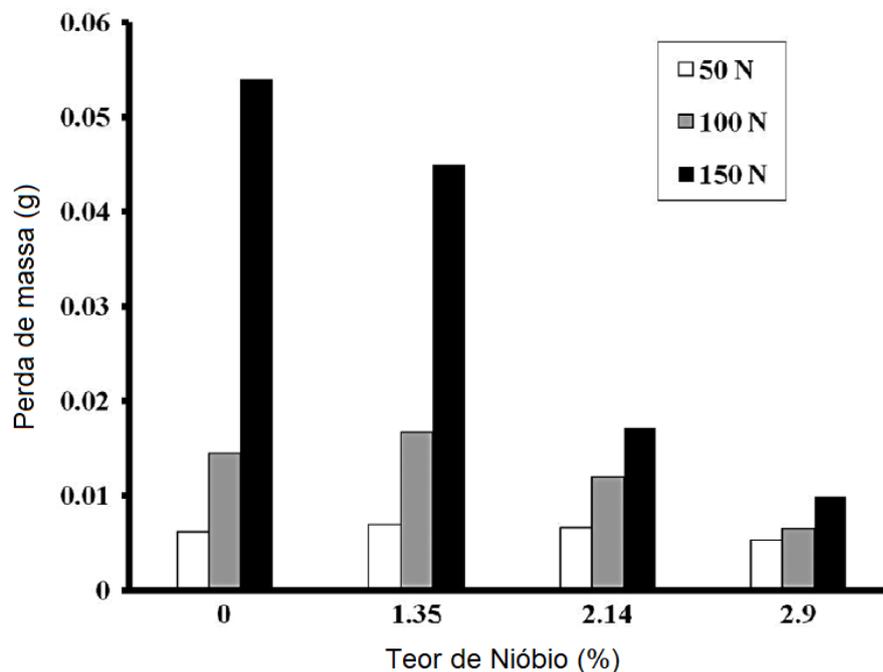
Figura 7 - Perda de massa em função da porcentagem de nióbio.

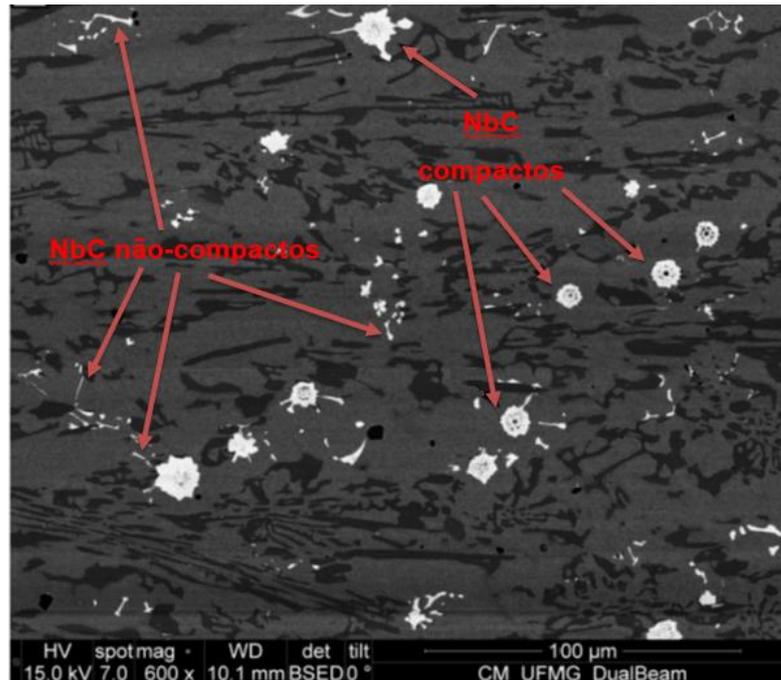
Figura 8 - Carbonetos de nióbio (NbC) compactos e não-compactos.

Segundo Pacheco (2018), 62,5% dos carbonetos encontrados foram na forma compacta, e a liga com 2,35% de nióbio apresentou uma resistência ao desgaste 15,6% maior que a liga sem nióbio quando submetida a condições de desgaste mais brandos com carga de 45N; em situações de desgaste mais severo, porém, com carga de 130N, as ligas não apresentaram diferença estatística significativa de desgaste.

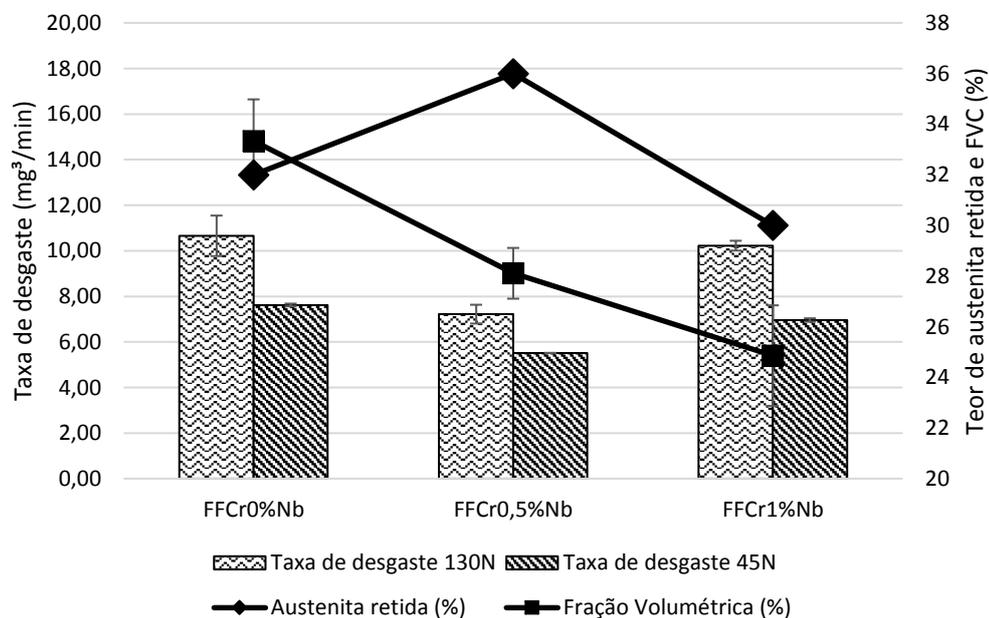
Figura 9 - Relação entre taxas de desgaste x FVC x austenita retida

É importante observar na Figura 9, que mesmo a liga com  $0,47\%Nb$  apresentando menor fração volumétrica de carbonetos e um maior teor de austenita retida que a liga sem nióbio, apresentou uma resistência ao desgaste superior, comprovando assim que os carbonetos de nióbio contribuíram com a resistência ao desgaste da liga.

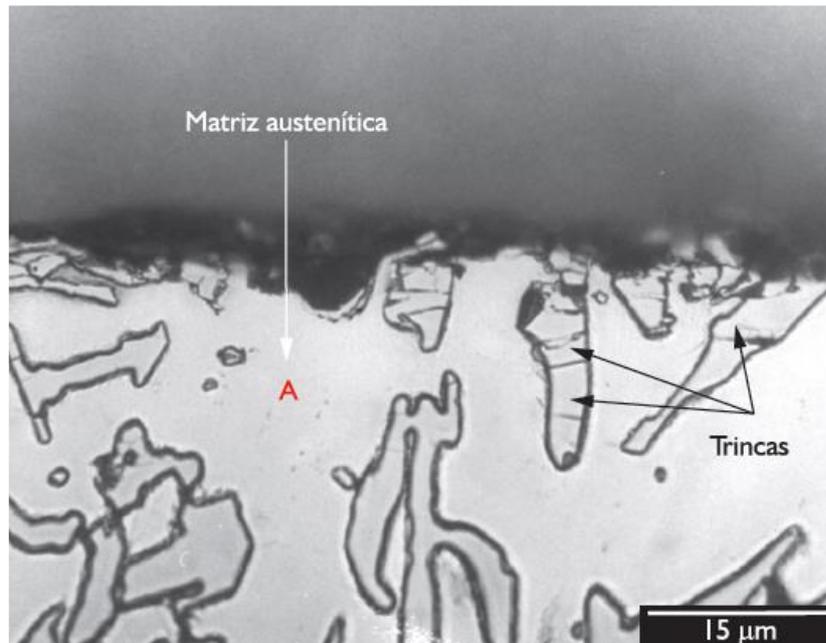
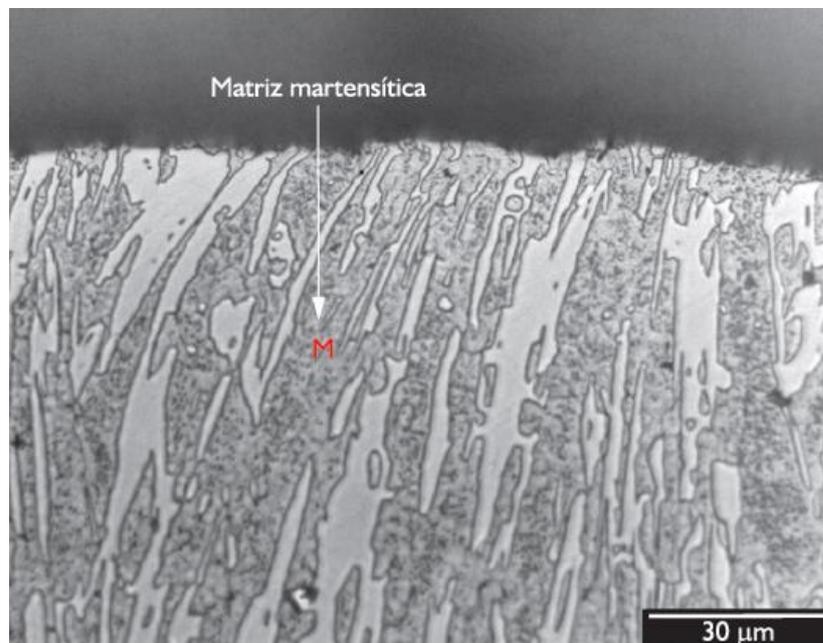
Figura 10 - FFBAC com matriz austenítica.

Figura 11 - FFBAC com matriz martensítica.

Segundo Albertini, Beneduce Neto e Teixeira (2011) as Figuras 10 e 11 mostram o resultado de dois FFBAC submetidos ao ensaio de desgaste, mostrando que apenas o material com matriz austenítica apresentou trincas em seus carbonetos, devido à matriz de baixa dureza, causando assim elevadas taxas de desgaste. Desta forma,

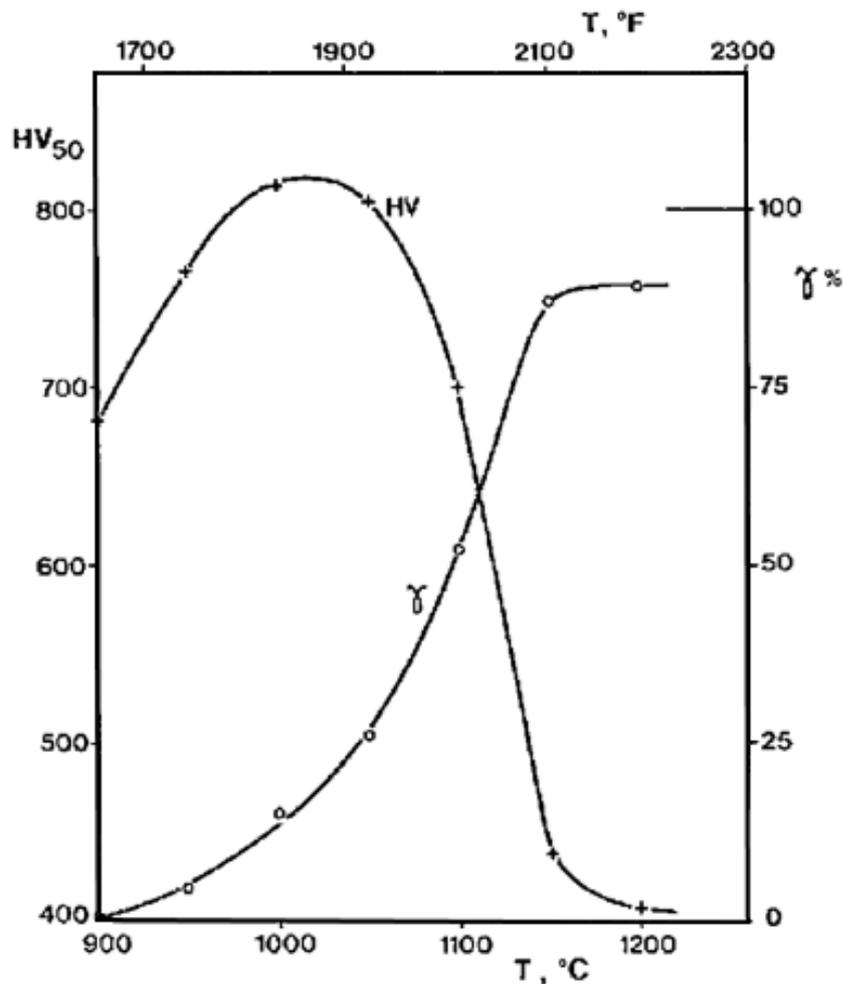
Figura 13 - Dureza da martensita e percentual de austenita retida em função da temperatura de tratamento térmico.

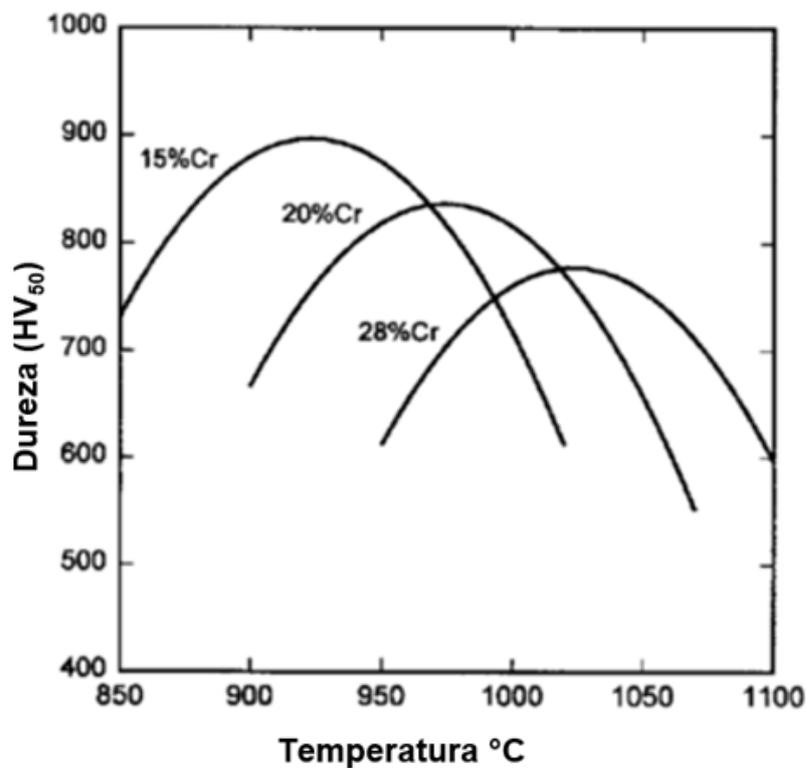
Figura 14 - Dureza em função da temperatura e porcentagem de Cr.

Segundo Laird, Gundlach e Rohrig, (2000), os FFBC contendo de 23 a 28% de Cr são austenitizados em uma faixa de temperatura entre 1010 e 1090°C e a dureza máxima é alcançada quando o percentual de austenita retida está nas proximidades de 20%. Observando a Figura 14 é possível concluir que a dureza máxima é alcançada em uma faixa de temperatura entre 1000 e 1050°C para uma liga com 28% de Cr, e que esta faixa de temperatura cai, à medida que o teor de cromo da liga é reduzido.

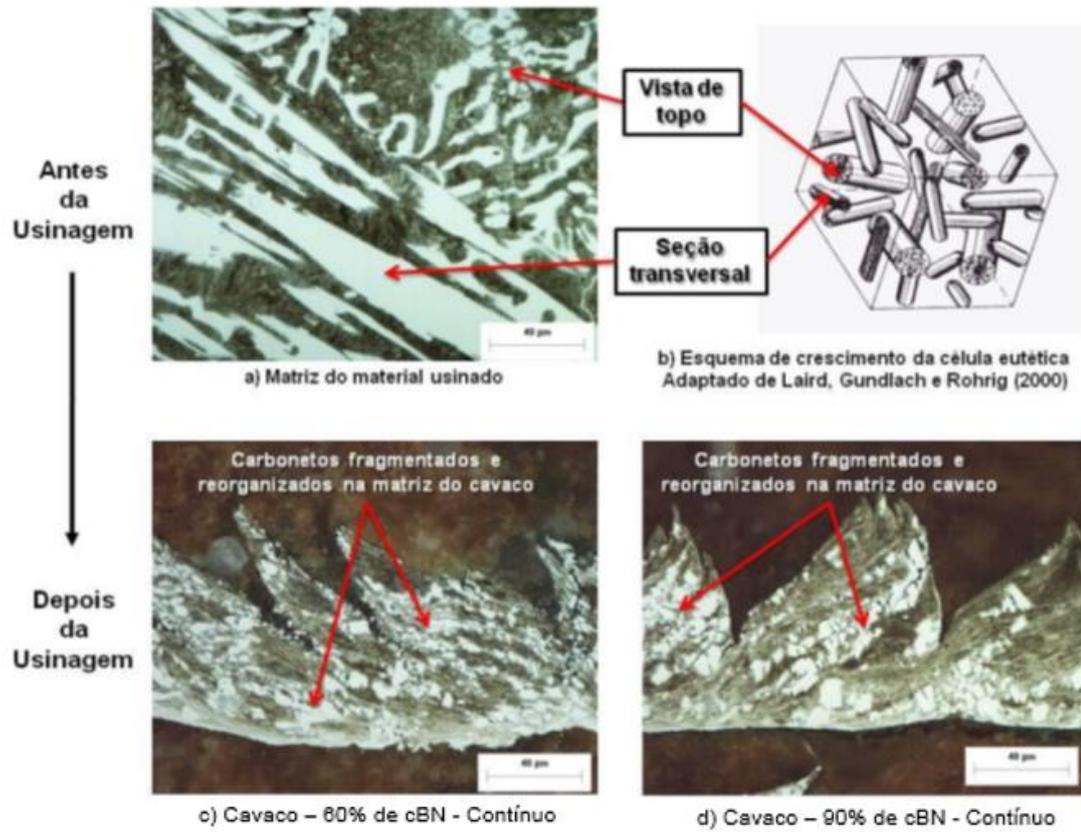
Figura 16 - Carbonetos fragmentados

Boing (2010), descreve que a partir da interpretação da Figura 16 é possível observar que os carbonetos primários de cromo alcançavam tamanhos superiores a 100 μm na microestrutura do material, porém após a usinagem não foram encontrados carbonetos com tamanho superior a 10 μm na análise dos cavacos, indicando que os carbonetos foram fragmentados durante a formação do cavaco tanto no corte contínuo, como no corte interrompido.

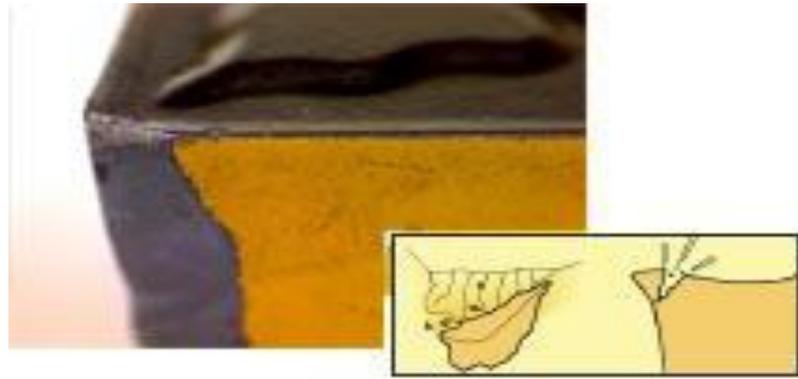
- Quebra: A quebra da ferramenta de corte pode ocorrer por duas situações: o desgaste excessivo da aresta gera forças de usinagem muito altas que quebram a ferramenta, ou ela pode ocorrer de forma inesperada devido à baixa tenacidade ou esforço excessivo gerado por algum motivo sobre a ferramenta. A quebra da ferramenta é considerada uma falha grave e indesejada, pois pode causar, além do dano na ferramenta, danos no porta ferramenta e na própria peça que está sendo usinada. A Figura 18 mostra uma ferramenta danificada por quebra. É importante ressaltar que a quebra de uma aresta pode danificar outras arestas que não estão a trabalho, podendo também inutilizar toda a ferramenta.

Figura 18 - Quebra

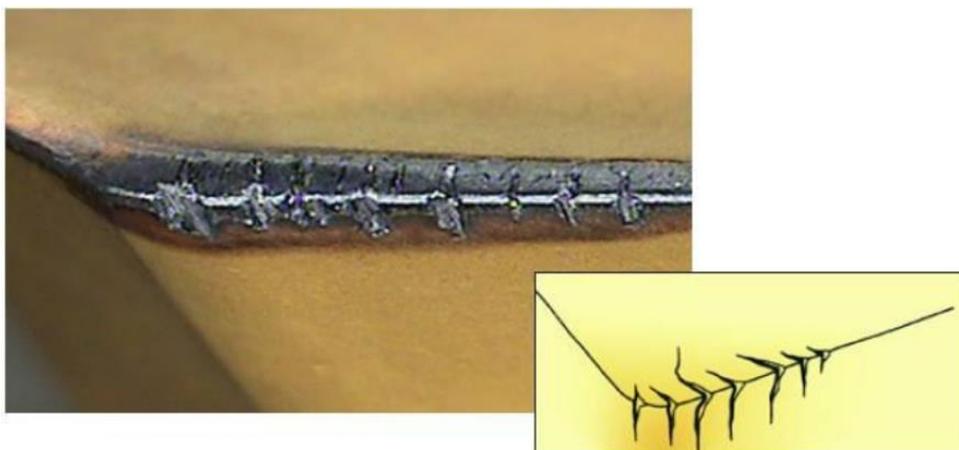
- Trincas: As trincas podem surgir por origem mecânica ou por variações de temperaturas. As trincas de origem térmica ocorrem perpendicularmente à aresta de corte, enquanto as trincas de origem mecânicas ocorrem paralelamente à aresta de corte. Os principais fatores que levam as arestas a trincas, tanto térmicas quanto mecânicas são: corte interrompido, lubri-refrigeração inadequada, e variação na espessura de corte. A Figura 19, mostra trincas perpendiculares à aresta de corte, estas são classificadas como trincas térmicas.

Figura 19 - Trincas térmicas

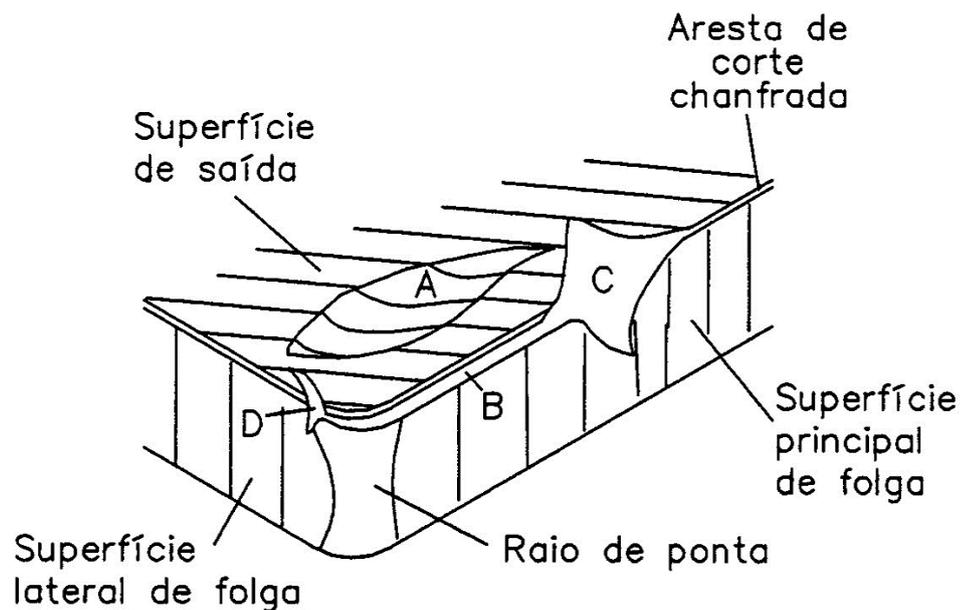
Figura 23 - Áreas de desgaste de uma ferramenta de corte

A análise da Figura 23 revela pelo menos 3 formas de desgaste:

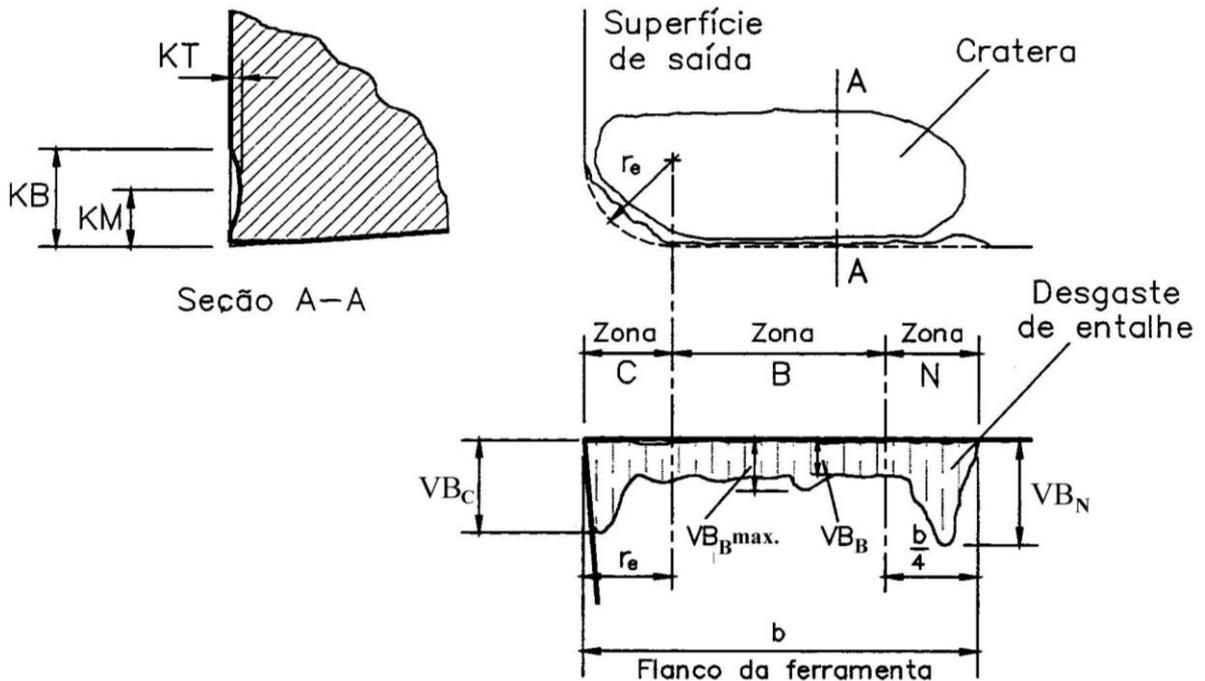
Figura 24 - Parâmetros para medição de desgaste em ferramentas de corte.

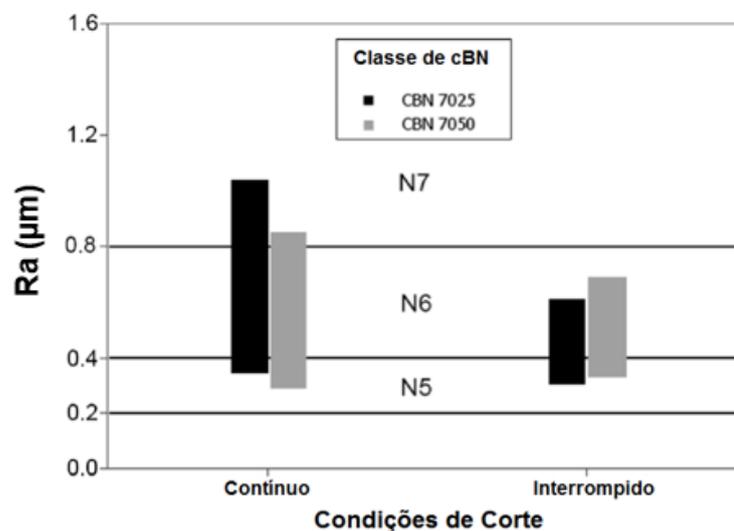
Figura 35 - Desvio aritmético médio ( $R_a$ ) ao final da vida das ferramentas

Oliveira, Boing e Schroeter (2016), pesquisaram a usinagem do FFBC no estado bruto de fusão utilizando duas classes de ferramentas de pcBN, a classe CB7025 (60% de cBN) e a classe CB7050 (90% de cBN), os autores trabalharam com corte contínuo e interrompido na condição de corte a seco, utilizando velocidade de corte de 200 m/min e avanço de 0,08 mm/rot, a profundidade de corte foi de 0,15mm e o raio de ponta da ferramenta utilizada foi 1,2 mm. O critério utilizado para fim de vida das ferramentas foi o  $VB_B = 0,20$  mm. A Figura 35 mostra o comportamento do desvio aritmético médio ( $R_a$ ) ao final da vida das ferramentas.

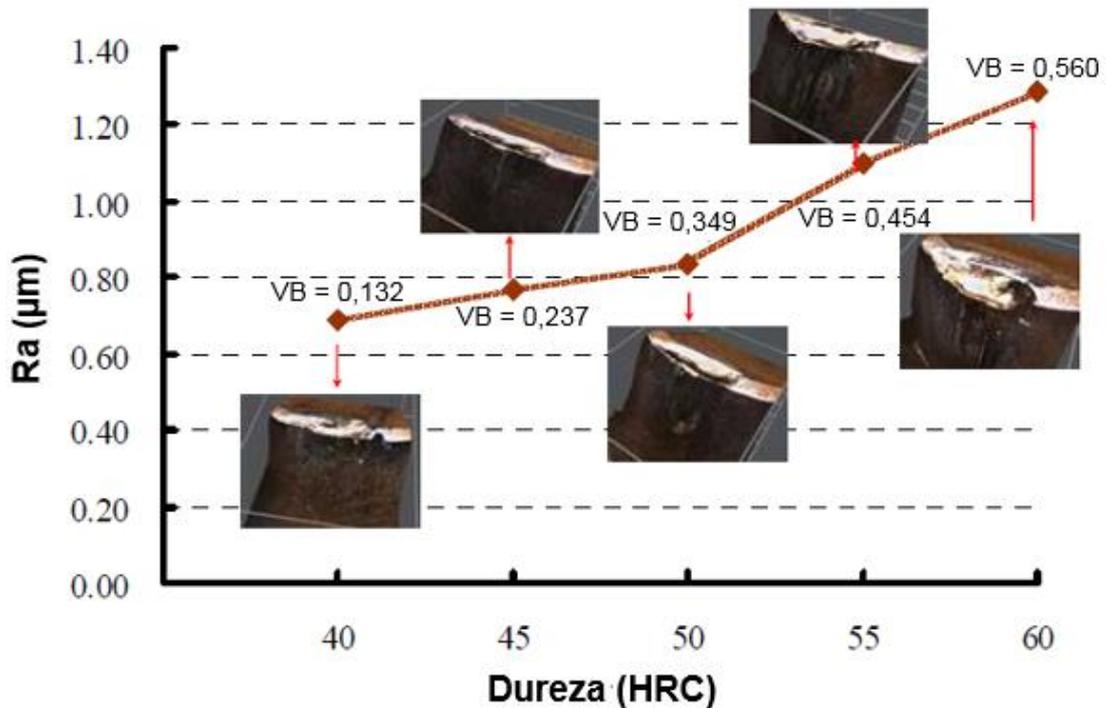
Figura 36 - Desvio aritmético médio (Ra) em função da dureza e desgaste de flanco.

corte de 0,20 mm e avanço de 0,10 mm/rot. Os testes foram interrompidos quando o comprimento de corte alcançou 720 m. A Figura 36 mostra o desvio aritmético médio encontrado para as durezas analisadas em função dos desgastes de flanco apresentado pelas ferramentas.

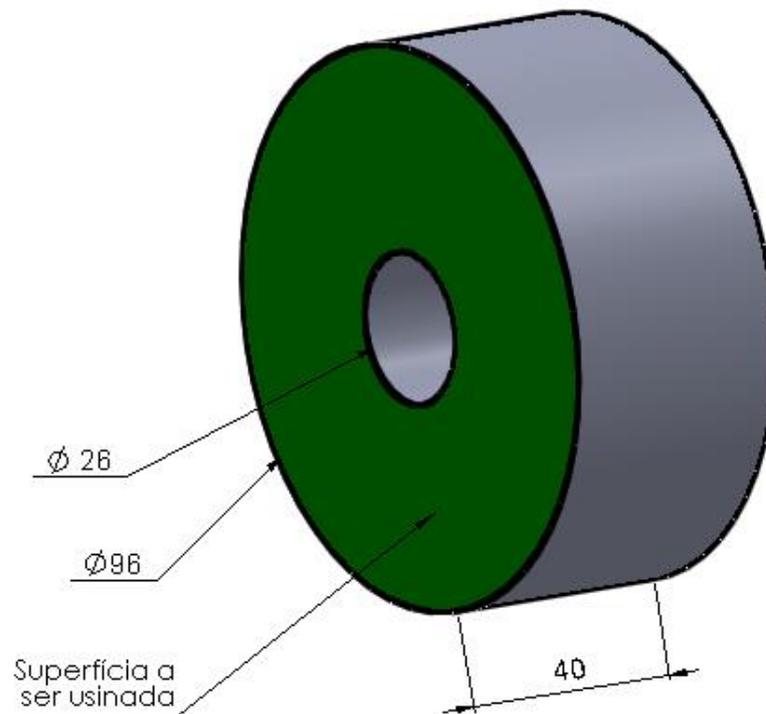
Figura 40 - Modelo de corpo de prova para teste de usinabilidade.

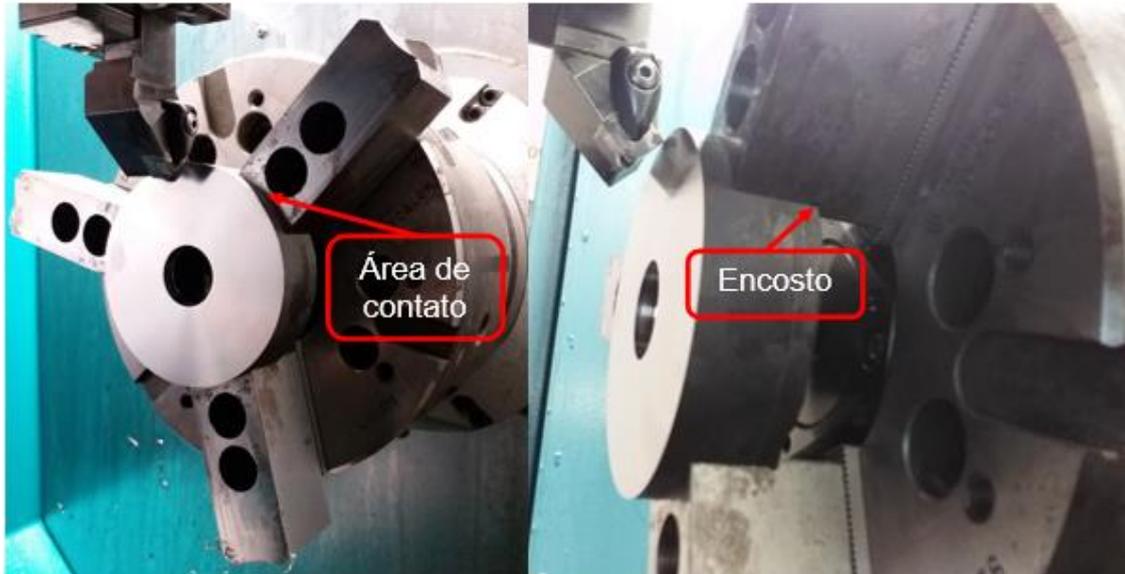
Figura 58 - Sistema de fixação nos testes de usinabilidade.

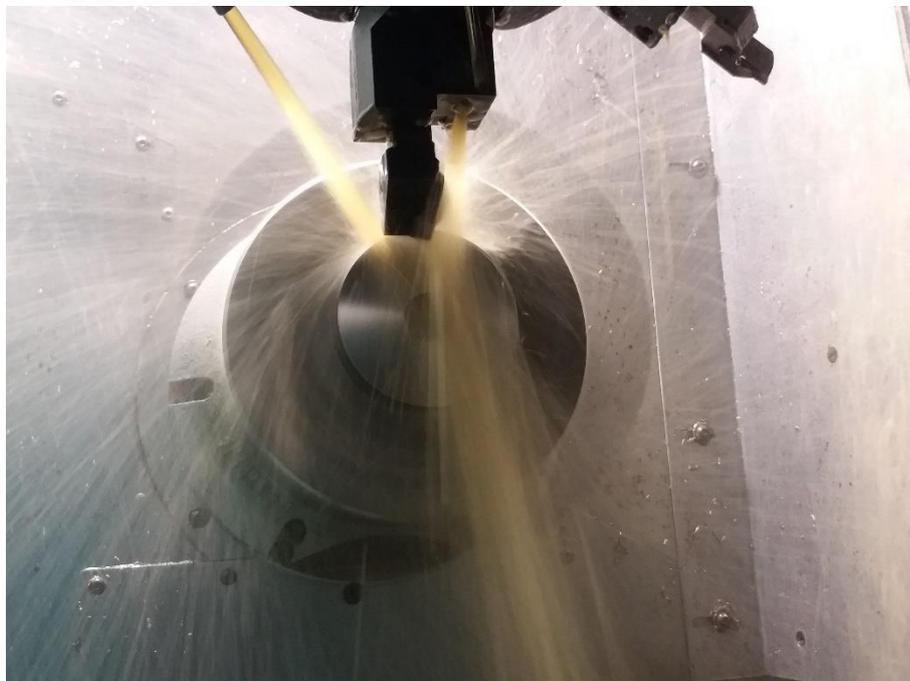
Figura 59 - Sistema de lubri-refrigeração primário e secundário utilizado.

Nos testes com fluido de corte, foi utilizado o fluido sintético Syntilo 9902 com propriedades anti-corrosivas, isento de parafina clorada, nitritos e fenóis, para uso em usinagem em geral de metais ferrosos. A concentração utilizada foi de 7,5% de fluido em volume, verificada por refratômetro portátil da marca Atago série MASTER- $\alpha$ , *Brix* 0,0 a 33,0%, observando a correção de leitura de refração informado pelo fabricante. O sistema de lubri-refrigeração adotado foi o jorro, com vazão de aproximadamente 50 l/min, ativando sistema de lubri-refrigeração primária e secundária do equipamento, sendo que a lubri-refrigeração primária foi aplicada na superfície de saída da ferramenta e a lubri-refrigeração secundária aplicada na superfície de folga como pode ser observado na Figura 59.

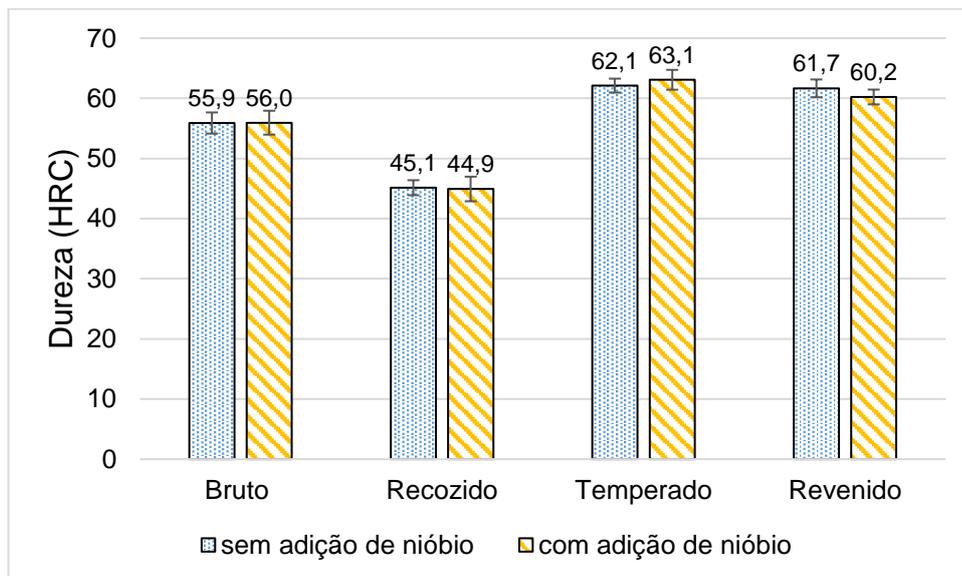
Figura 60 - Dureza das ligas com e sem adição de nióbio.

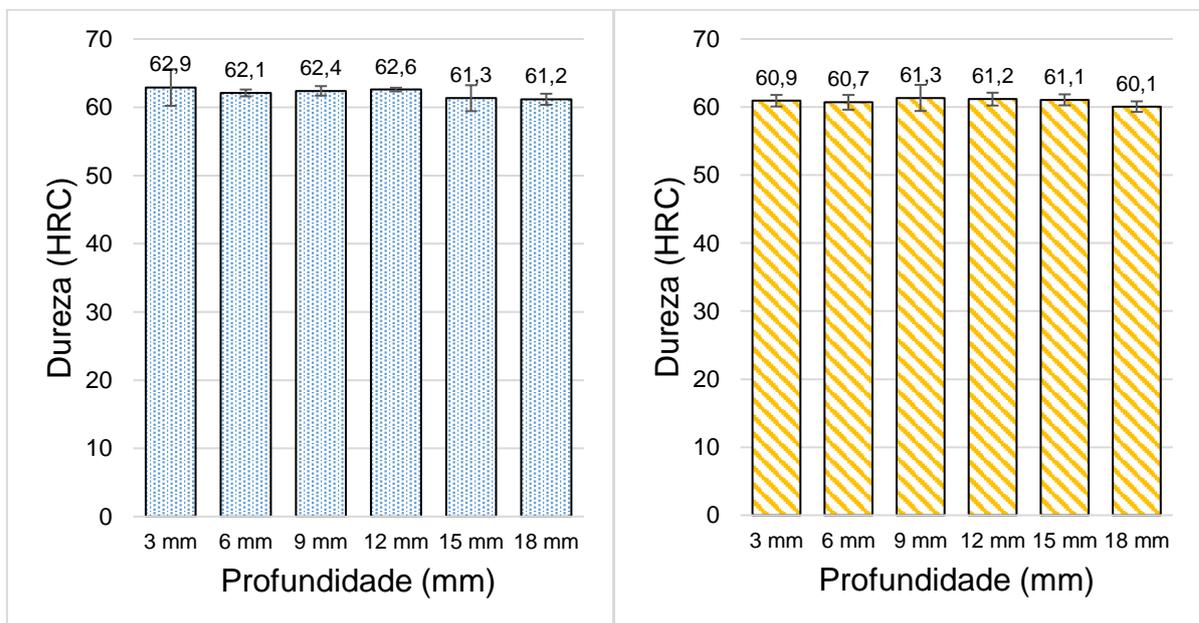
Figura 61 - Dureza em função da profundidade da liga com e sem adição nióbio.

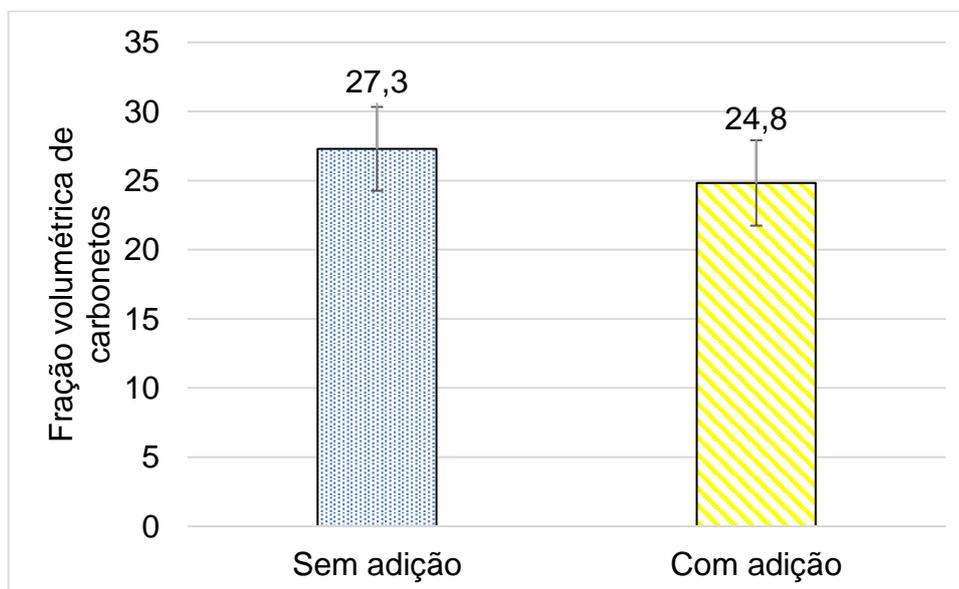
Figura 78 - Fração volumétrica de carbonetos na liga com e sem adição de nióbio

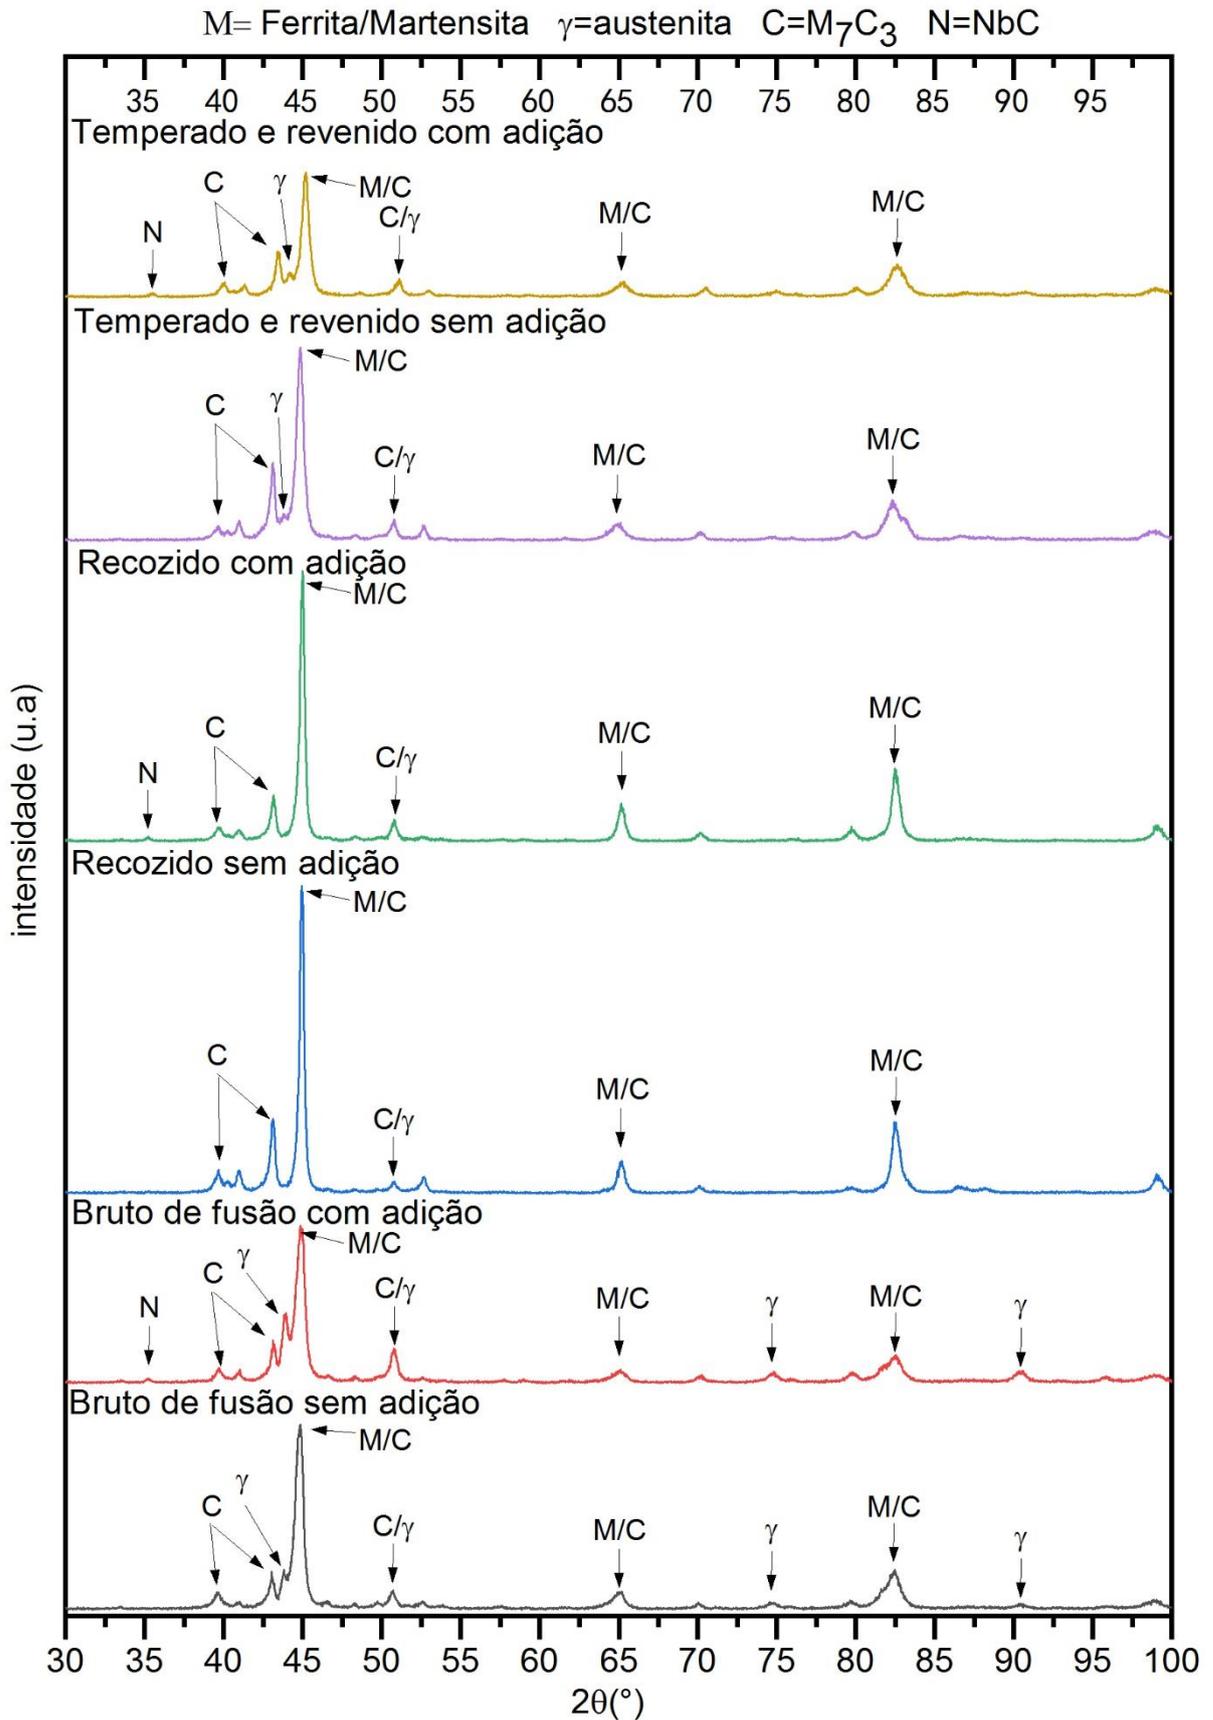
Figura 79 - Difratometria de raios X

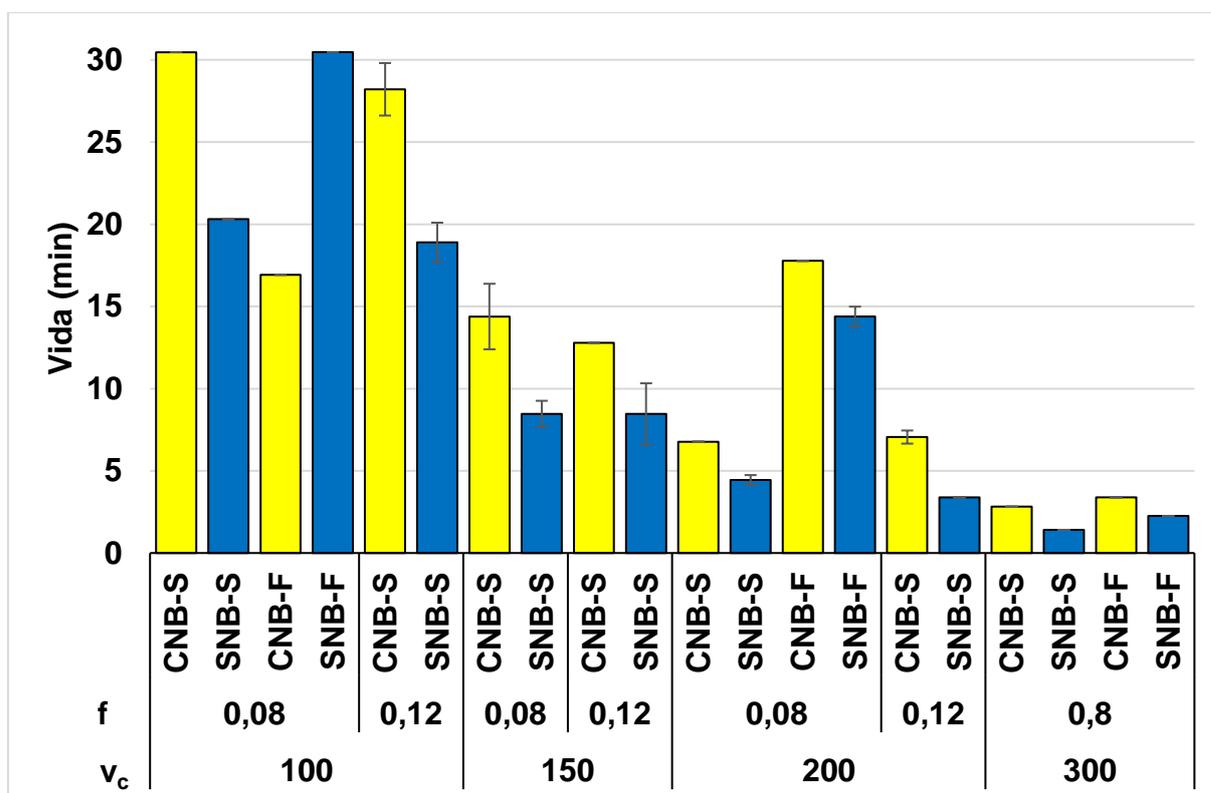
Figura 80 - Vida das ferramentas de corte

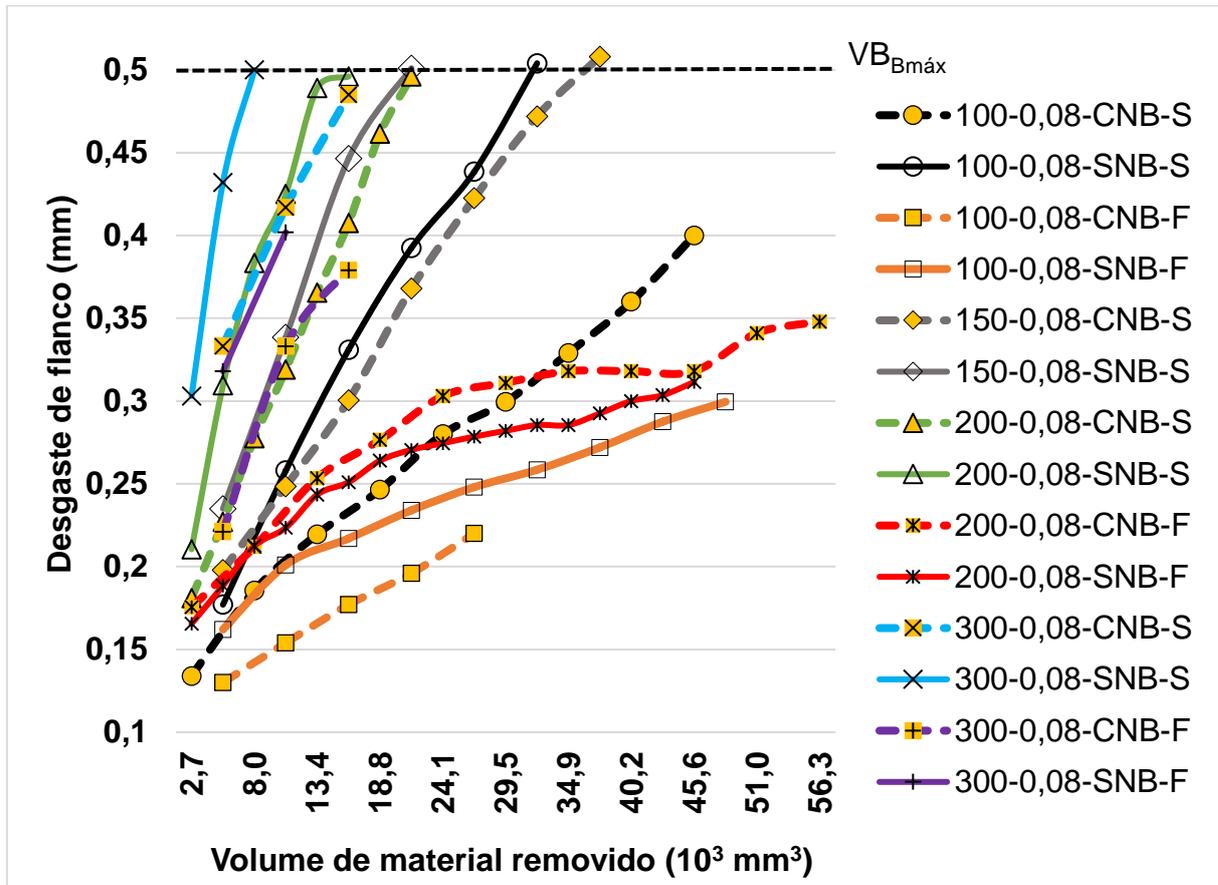
Figura 81 - Evolução do desgaste de flanco para avanço de 0,08 mm/rot

Já as Figuras 81 e 82 destacam a evolução do desgaste das ferramentas de corte em função do volume removido, os dados são apresentados para os avanços de 0,08 e 0,12 mm/rot respectivamente. Para facilitar a compreensão dos gráficos, os testes utilizando os mesmos parâmetros de corte foram identificados com a mesma cor, o material com adição de nióbio recebeu linhas tracejadas e os marcadores preenchidos.

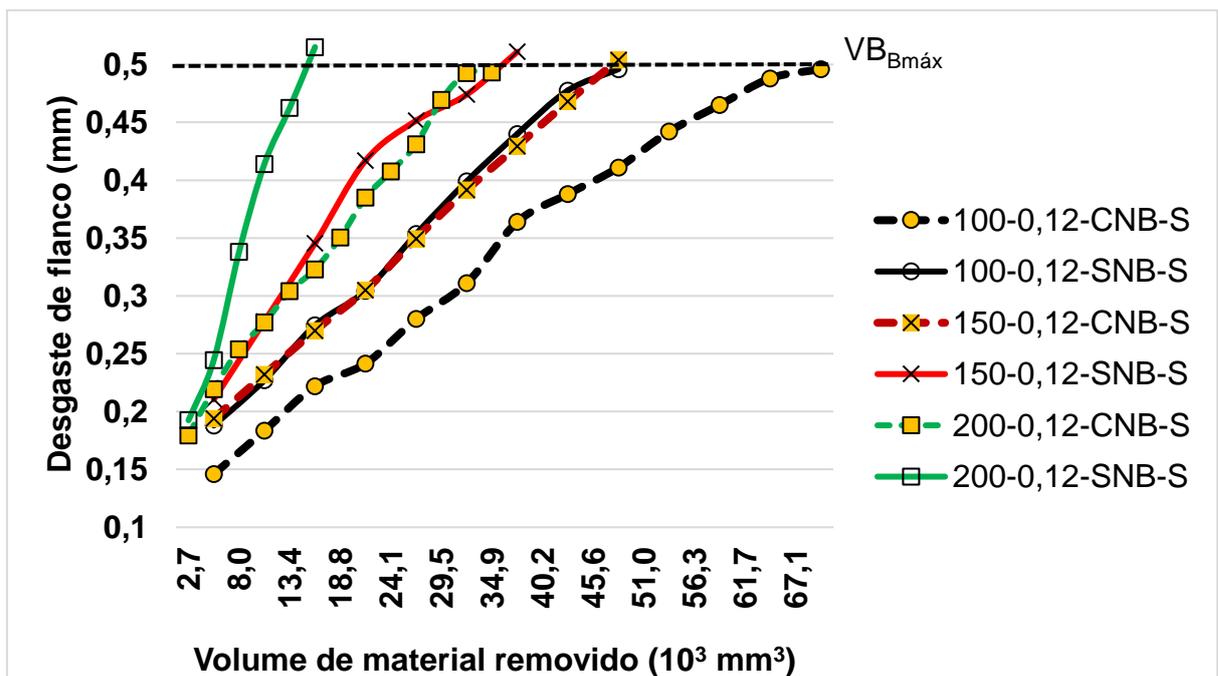
Figura 82 - Evolução do desgaste para avanço de 0,12 mm/rot

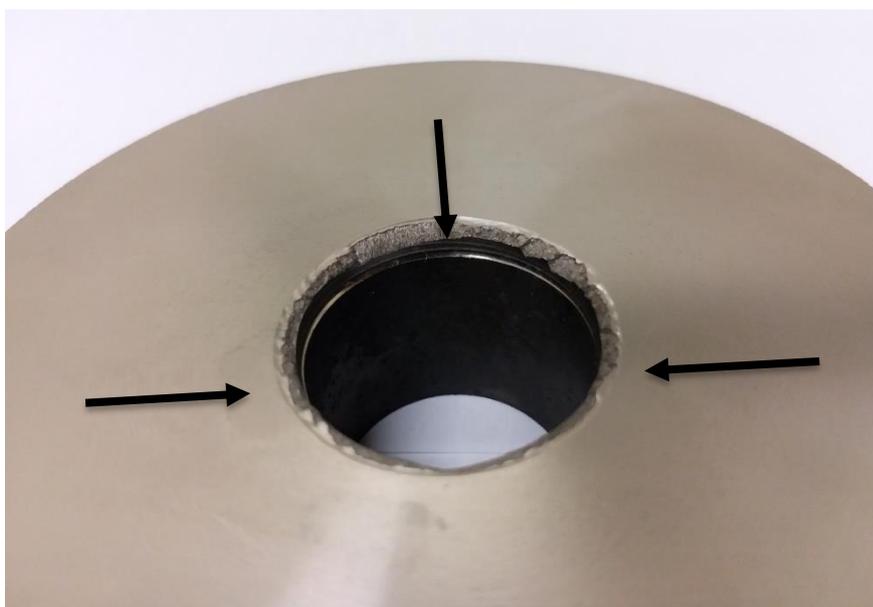
Figura 83 - Fratura na área de saída da ferramenta

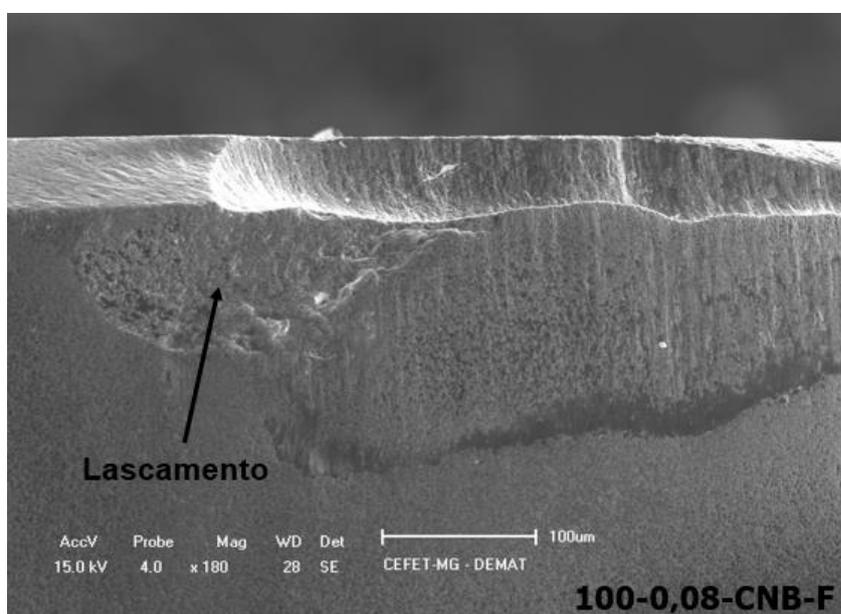
Figura 84 - Lascamento na aresta de corte na usinagem do FFBAC com adição de nióbio ( $v_c = 100$  m/min.,  $f = 0,08$  mm/rot) com lubri-refrigeração.
