Centro Federal de Educação Tecnológica de Minas Gerais

**Dissertação de Mestrado**

**DESENVOLVIMENTO, CARACTERIZAÇÃO E USINABILIDADE DO FERRO  
FUNDIDO BRANCO ALTO CROMO ENDURECIDO COM E SEM ADIÇÃO DE  
NIÓBIO**

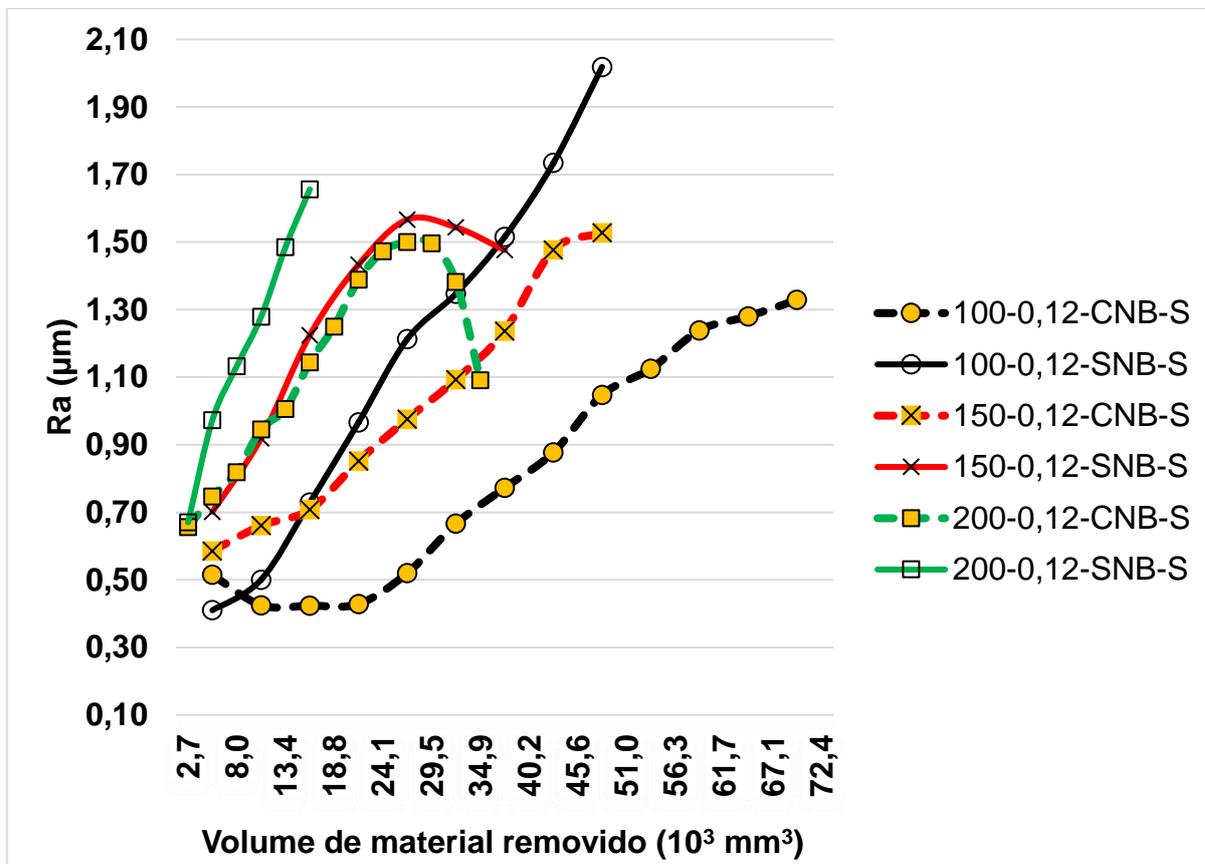
Figura 87 - Desvio aritmético médio (Ra) em função do volume de material removido para avanço de 0,12 mm/rot.

Na Figura 87 é apresentada a evolução do desvio aritmético médio (Ra) em função do volume de material removido nos testes com avanço de 0,12 mm/rot.

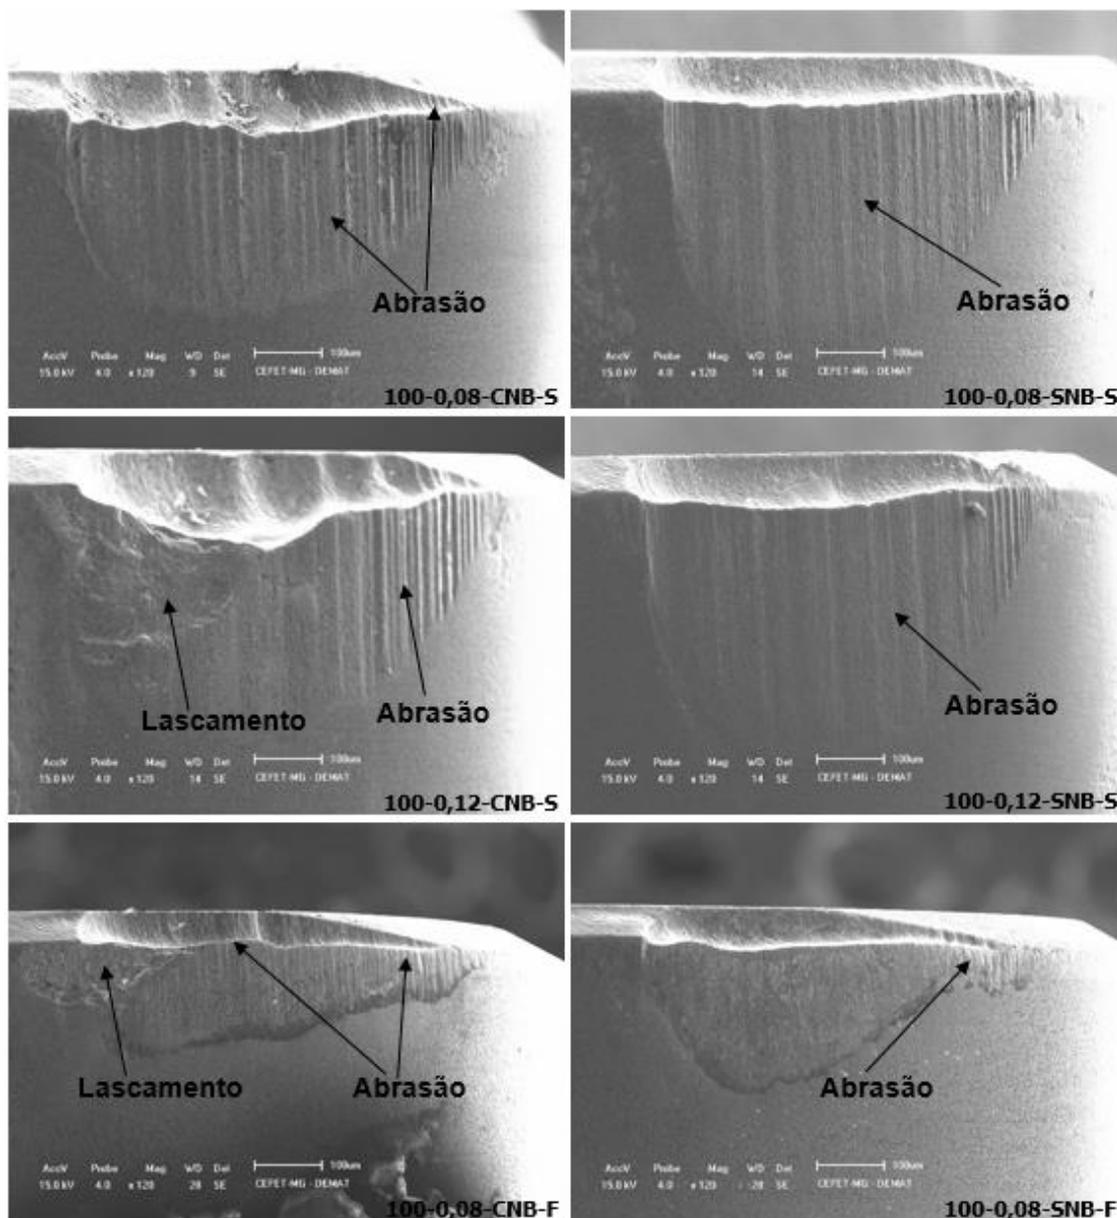
Figura 91 - Aspecto dos desgastes para velocidade de corte de 100 m/min no FFBC com e sem adição de nióbio.

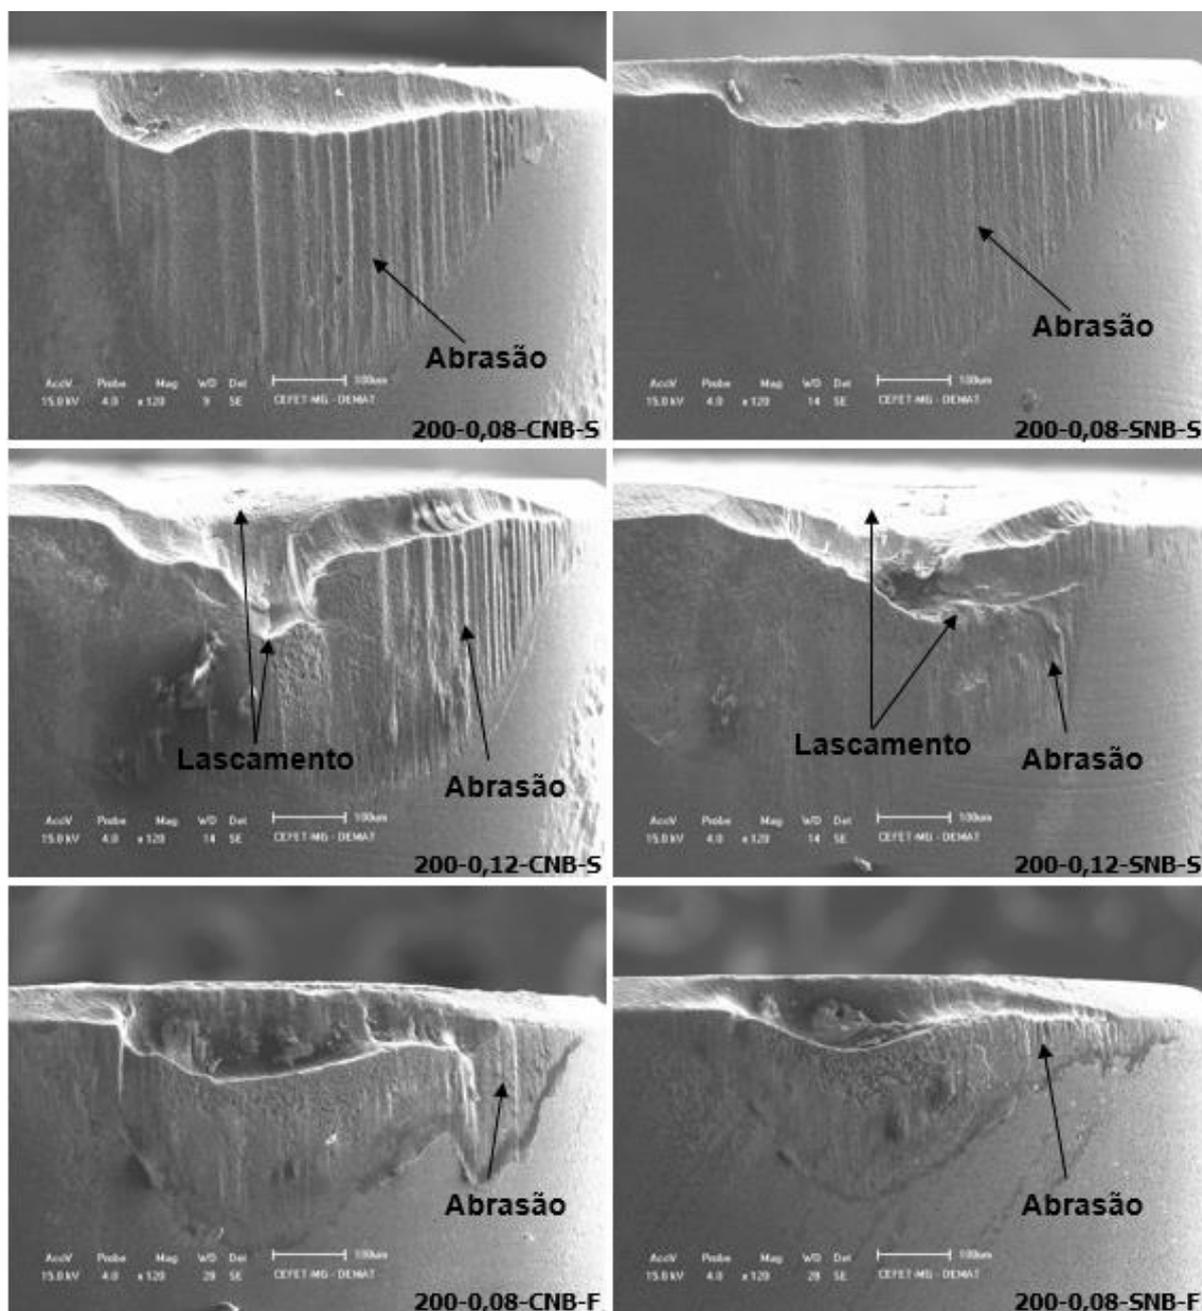
Figura 93 - Aspecto dos desgastes para velocidade de corte de 200 m/min no FFBC com e sem adição de nióbio.

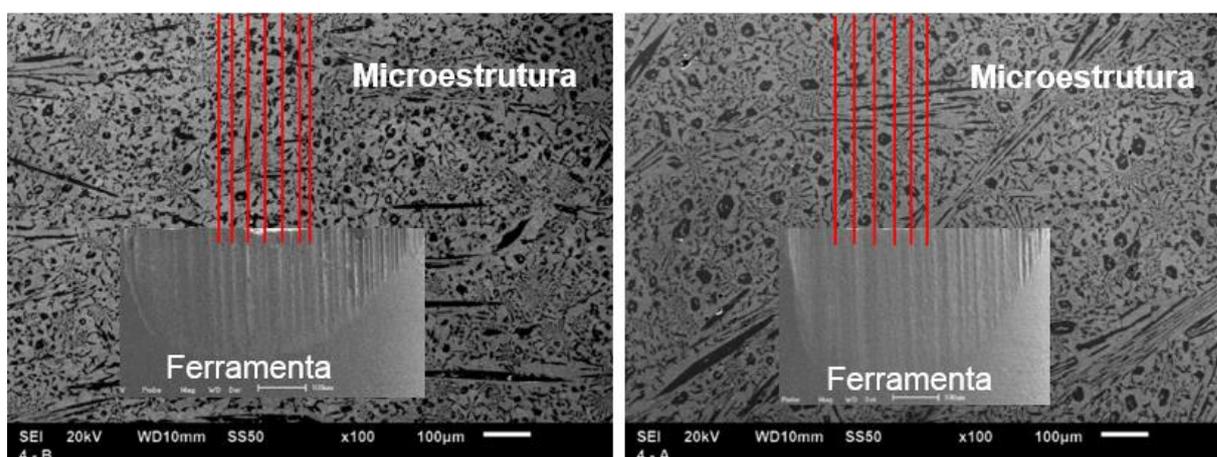
Figura 95 - Distância entre os sulcos em relação ao tamanho dos carbonetos
