**CENTRO FEDERAL DE EDUCAÇÃO TECNOLÓGICA DE MINAS GERAIS – UNIDADE ARAXÁ
PROGRAMA DE PÓS-GRADUAÇÃO EM ENGENHARIA DE MINAS
MESTRADO PROFISSIONAL**

**DESEMPENHO DE CORTINAS DE TURBIDEZ EM SISTEMA DE
DRENAGEM PLUVIAL APLICADAS EM PILHA DE ESTÉRIL**

Dissertação de Mestrado apresentada ao Programa de Pós-Graduação em Engenharia de Minas do CEFET-MG, na área de engenharia de minas, na linha de pesquisa em geologia de engenharia na mineração, como parte integrante dos requisitos para obtenção do título de Mestre em Engenharia de Minas.

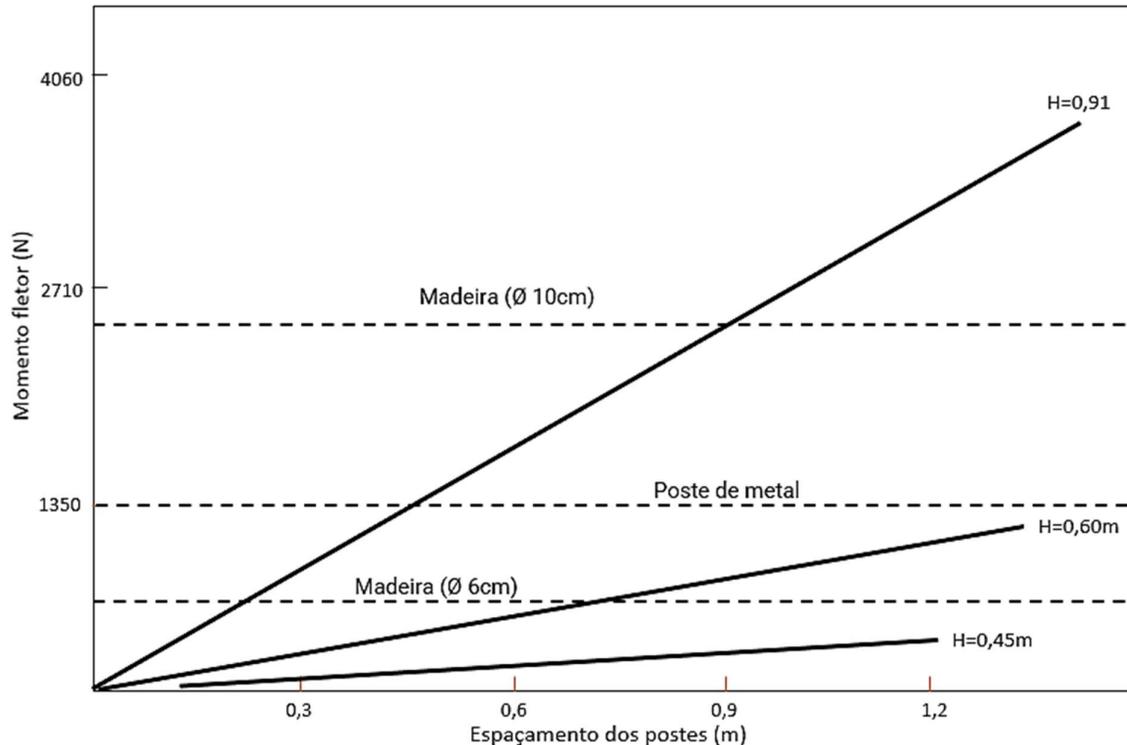
Figura 9-Requisitos físicos vs espaçamento dos postes de uma silt fence.

As demandas físicas atuantes nos postes da silt fence também aumentam com o aumento da altura da estrutura e do espaçamento entre os postes, conforme mostrado na Figura 9. Em geral, os problemas relacionados aos postes não são encontrados se a altura da cerca for inferior a 90 cm, o espaçamento entre os postes for de 1 m, e a profundidade mínima de cravação dos postes for de 40 cm

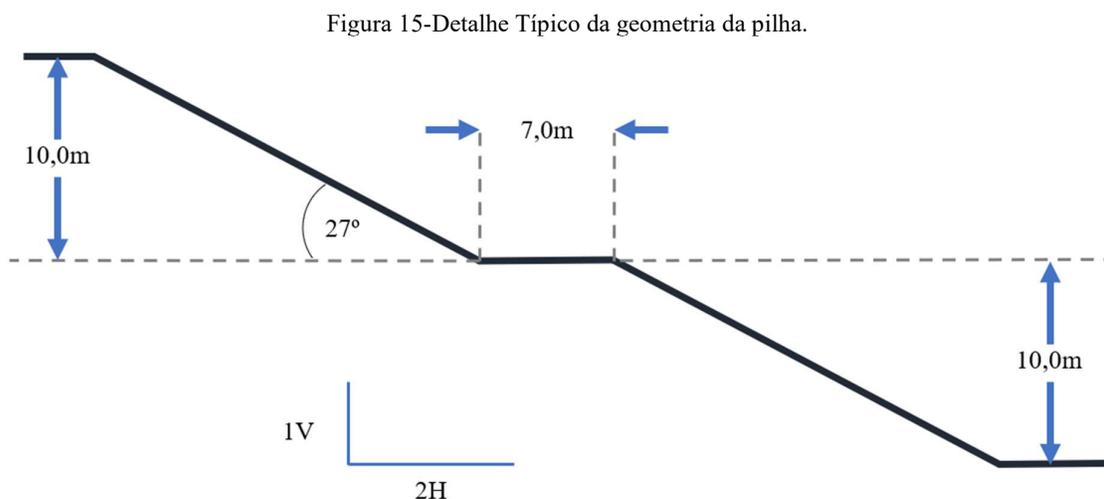
A geometria adotada é constituída por bancos de 10 m de altura, bermas de 7 m de largura e inclinação de face dos taludes de 1,0V:2,0H (27°), conforme detalhe típico apresentado na Figura 15

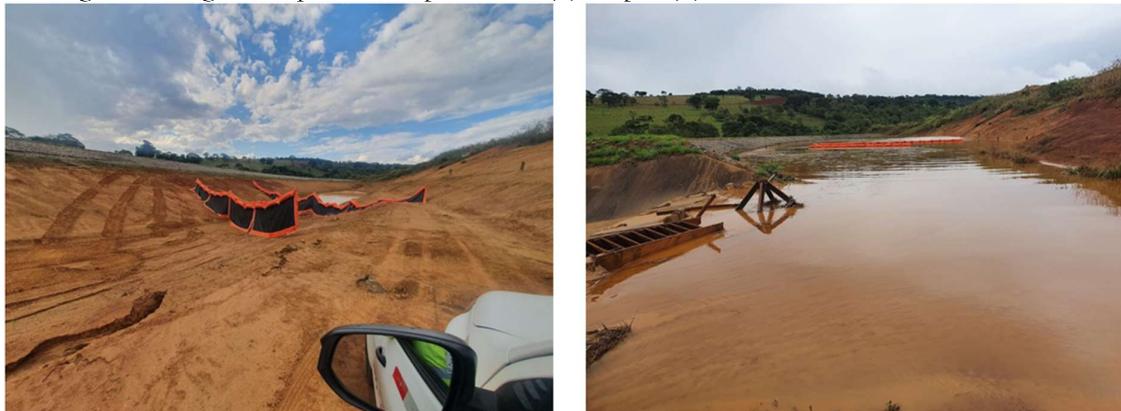
Figura 19-Imagens comparativas do ponde antes (a) e depois (b) da chuva ocorrida no dia 26/10/2021.

No dia 26 de outubro de 2021 ocorreu a maior chuva do período 2021-2022, com 117,6mm enchendo o ponde e impedindo qualquer adequação ao sistema. Ao avaliar a Figura 19, podemos identificar em (a) as variações das cordas de amarração, responsáveis pelo controle de alongamento do eixo central da cortina. Já na imagem (b) é possível ter uma noção do volume de aporte na estrutura em menos de 18 horas, tempo entre as imagens, bem como a força, capaz de carrear entulhos através do sistema de drenagem e que posteriormente passaram pela cortina.

(a) 25 de outubro de 2021 – 15:59

(b) 26 de outubro de 2021 – 09:53

Em função da restrição de acesso, não foi possível diagnosticar eventuais danos as cortinas, sendo dado prosseguimento a pesquisa, considerando que não houve tais danos¹.

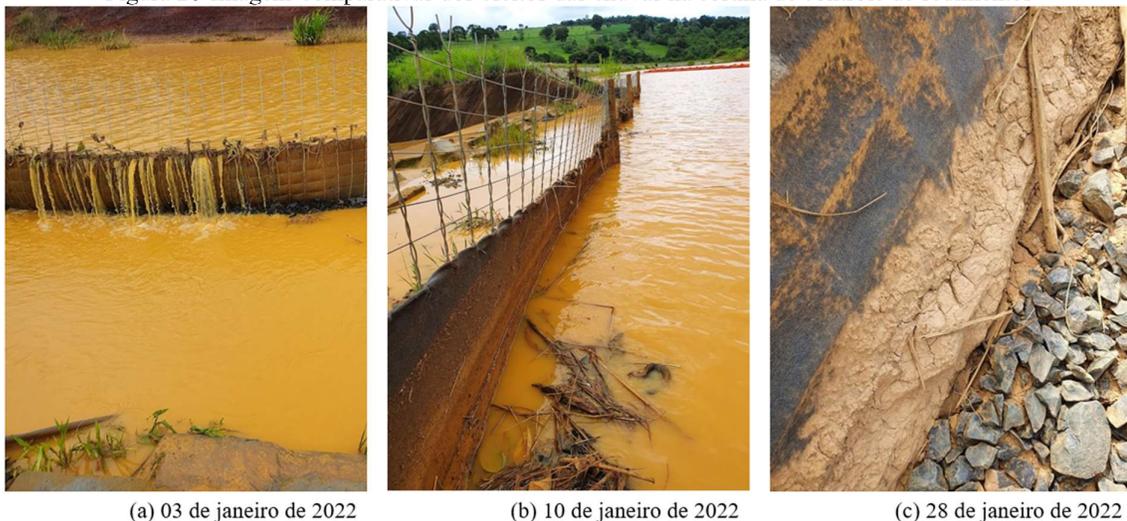
Figura 20-Imagens comparativas dos efeitos das chuvas na cortina de controle de sedimentos

- (a) Galgamento do geotêxtil após as chuvas; (b) Colmatação aparente após recuo do nível da água; (c) Material formando uma torta na porção a montante da cortina de controle de sedimentos

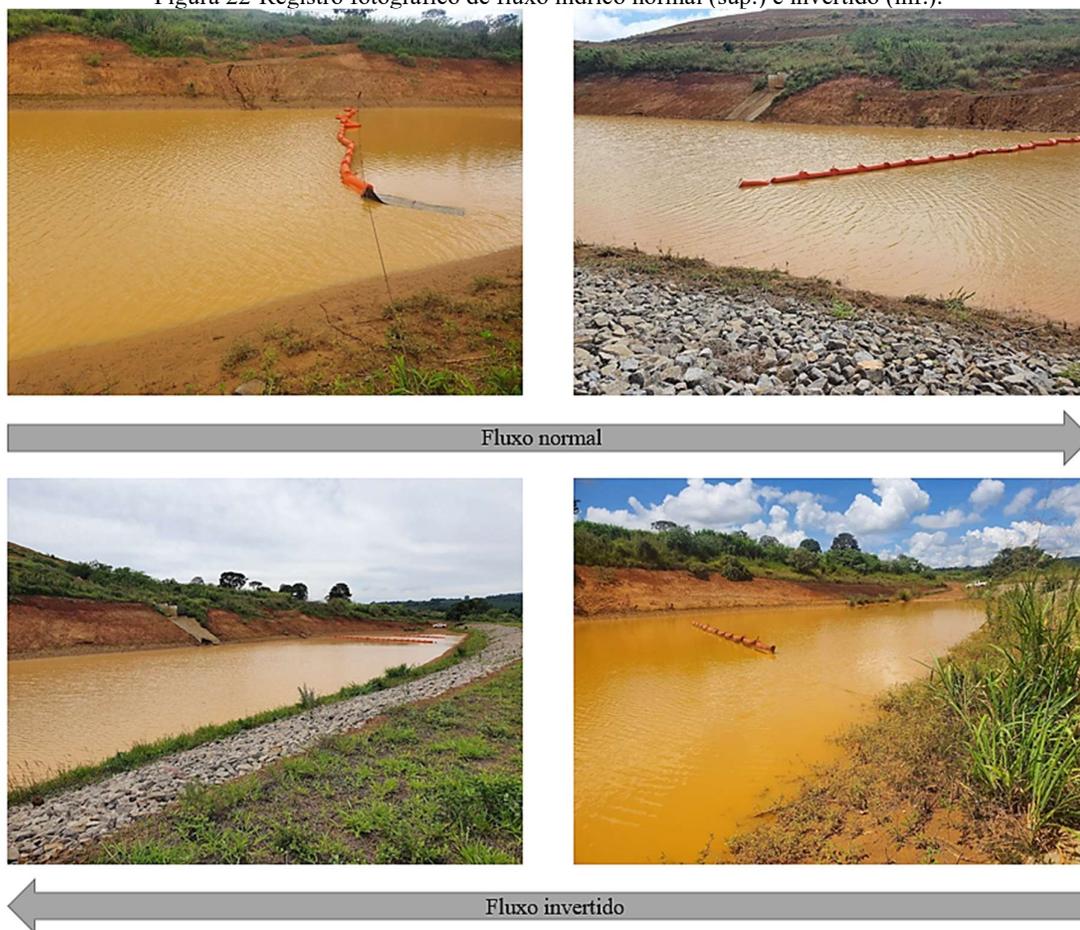
Figura 22-Registro fotográfico de fluxo hídrico normal (sup.) e invertido (inf.).

O fluxo bidirecional pode ser visualizado nas inspeções visuais realizadas. Na Figura 22 é possível identificar momentos em que o fluxo hídrico está no sentido “normal”, sendo sua direção similar a de projeto, quando a estrutura está vertendo. No entanto, foram identificados momentos em que o fluxo se apresenta “invertido”, destacado pelas ondas e fluxo próximo das cortinas e na margem oeste do ponde. O fluxo invertido, associado a geometria de instalação

Uma vez instaurado o regime lântico processos de convecção no fluido em decorrência do aquecimento pelo sol e o vento atuante passam a ser os principais agentes que orquestram o fluxo hídrico no interior do ponde. Conforme exposto no item 3.2.2 os ventos na área são variáveis apresentando como direção principal a direção NNE-SSW, seguido de E-W, mas não se restringindo a essas duas direções. Em decorrência dessa variação o fluxo hídrico, considerado inicialmente como unidirecional, passa a ser bidirecional.

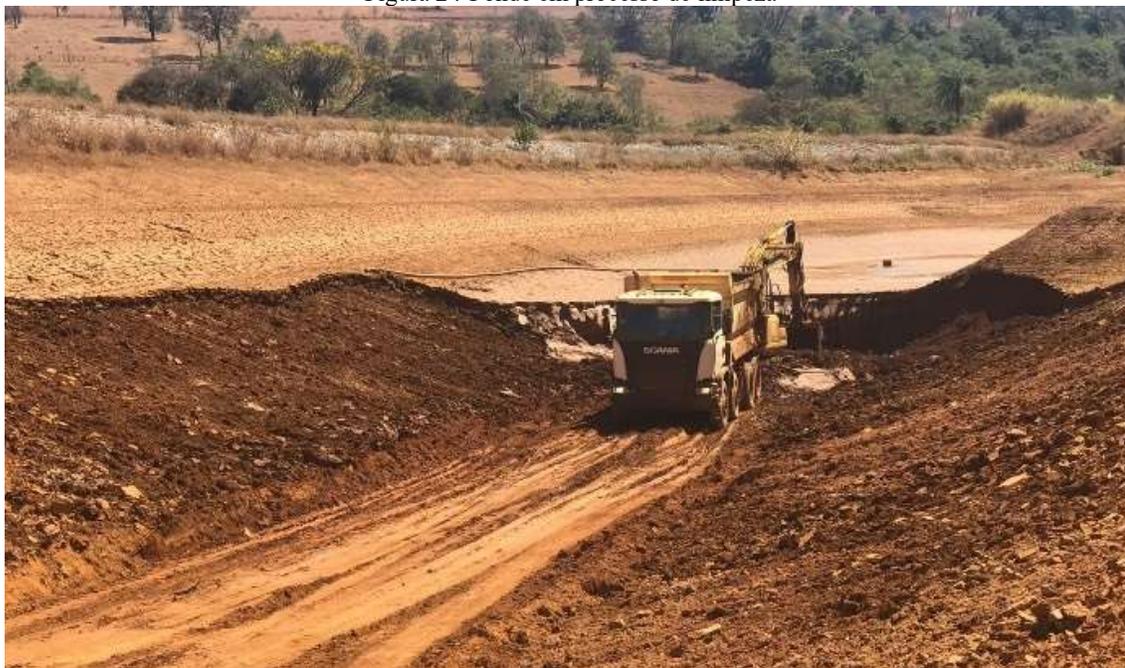
Figura 24-Ponde em processo de limpeza

Ao término de cada período de seca, quando a estrutura do ponde encontra-se seca é realizada uma manutenção da estrutura, retirando o material sedimentado e preparando a estrutura para receber a carga de sedimentos do período de chuvas subsequente (Figura 24- Ponde em processo de limpeza).

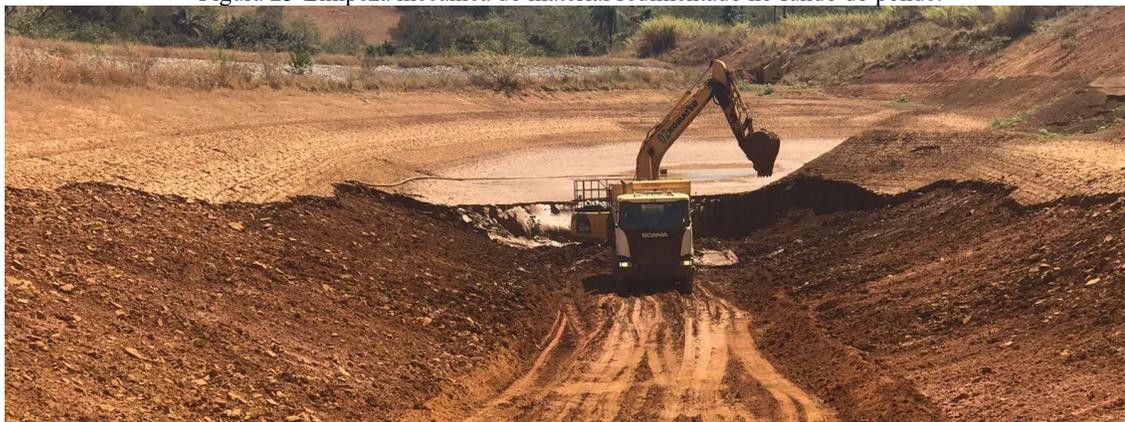
Figura 25-Limpeza mecânica do material sedimentado no fundo do ponde.

Os sedimentos são retirados mecanicamente, por intermédio de retroescavadeiras (Figura 25) e transportado por caminhões basculantes até o topo da pilha de estéril, onde é nivelado, compactado e incorporado ao depósito.

A limpeza da estrutura tem como objetivo manter o volume útil disponível para recepção de sedimentos. Dessa forma, todos os anos a estrutura é limpa no período de estiagem mantendo assim a capacidade de armazenamento do ponde.

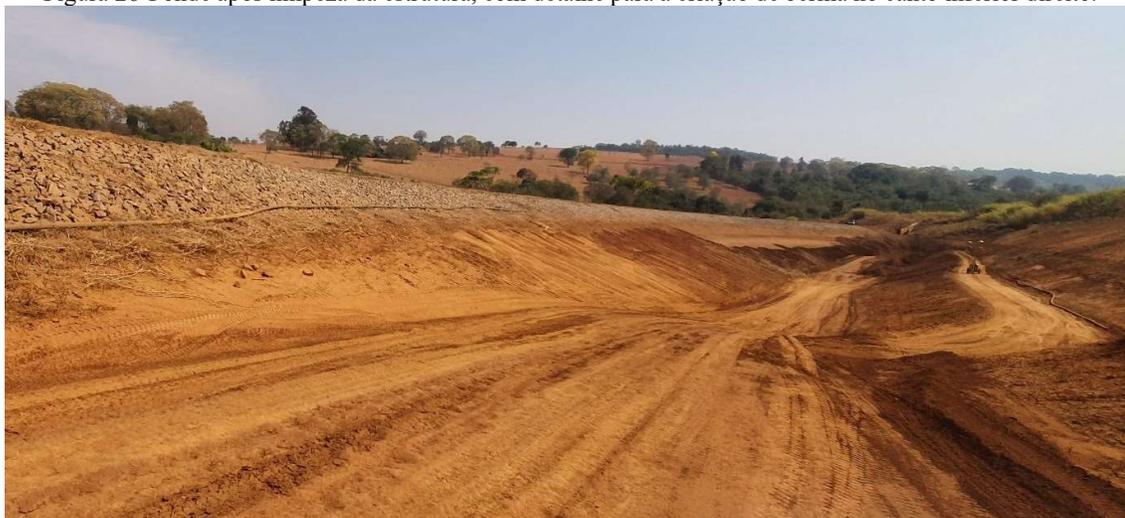
Figura 26-Ponde após limpeza da estrutura, com detalhe para a criação de berma no canto inferior direito.

A limpeza do ponde permite a manutenção da geometria de projeto e até adequada em caso de alguma necessidade, como em 2020 quando uma berma de equilíbrio foi confeccionada para preservar a integridade do flanco leste do ponde após sua última expansão (Figura 26). No ano de 2021 foram retirados 11.887m³ de material sedimentado.

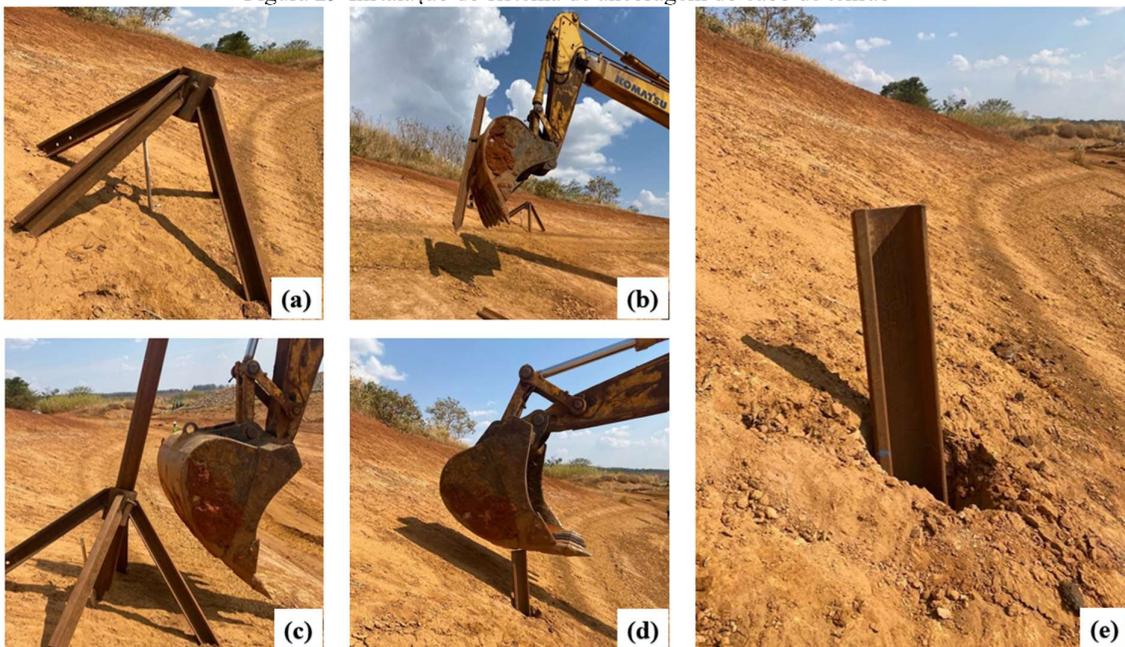
Figura 29-Instalação do sistema de ancoragem do cabo de tensão

a) Centralizador do sistema de ancoragem b) Içamento da ponteira de ancoragem c) Posicionamento e centralização da ponteira d) Cravação da ponteira no solo; e) Ponteira finalizada aguardando cabo de aço.

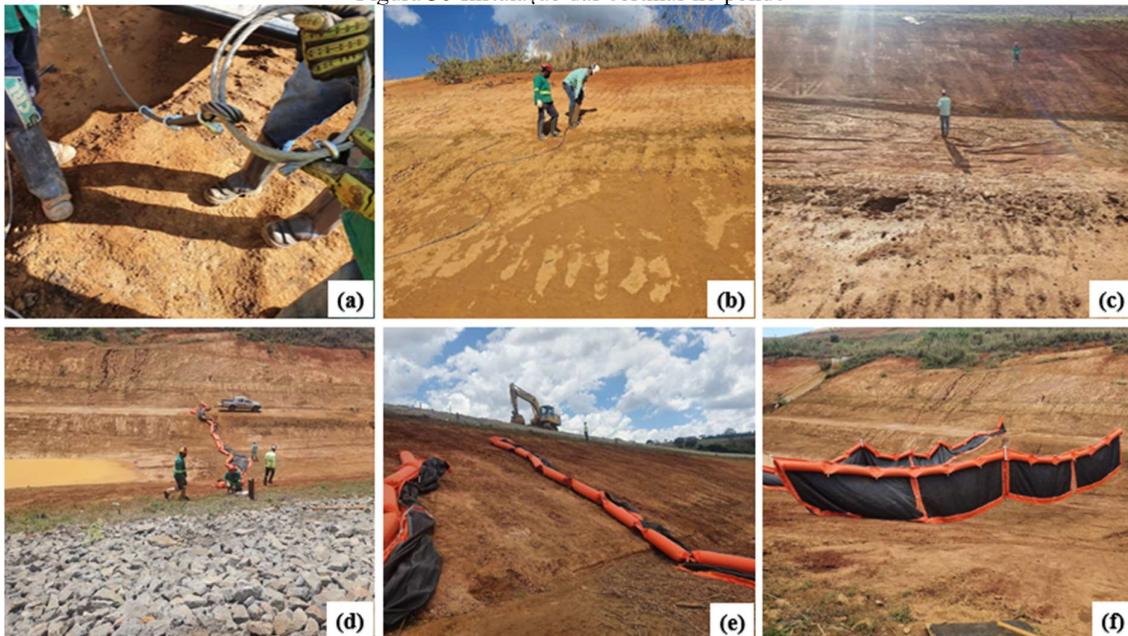
Figura 30-Instalação das cortinas no ponde

a) Amarração dos cabos de tensão; b) Fixação dos cabos de tensão na ancoragem; c) Posicionamento dos cabos de tensão ao longo do ponde; d) Posicionamento e amarração da cortina no cabo de tensão; e) Tensionamento do cabo de aço; f) Cortinas instaladas aguardando o enchimento do ponde.

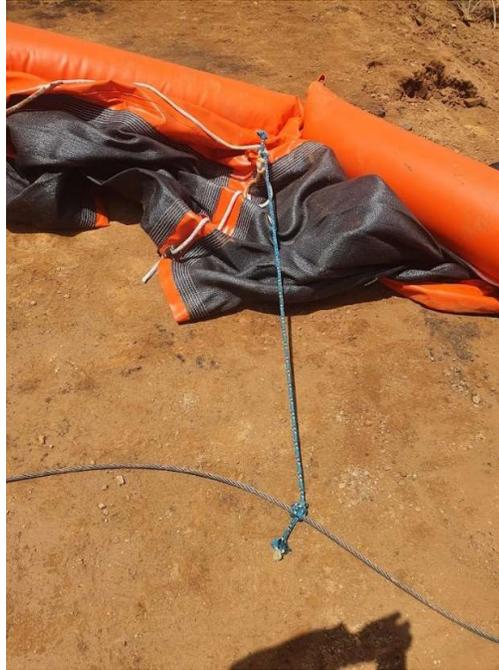
Figura 31-Detalhe das amarrações intermediárias a o cabo de tensão

As cortinas foram fixadas ao cabo de tensão em cada extremidade utilizando conjuntos de cliques grampo de ½” presos ao cabo de aço e as correntes posicionadas na base dos conectores de alumínio. A cada 5m de cortina, foi realizada uma amarração intermediária da cortina com o cabo de tensão utilizando corda de nylon naval com 25mm de diâmetro e comprimento médio de 1,5m utilizando nó Lais de guia para fixação (Figura 31).

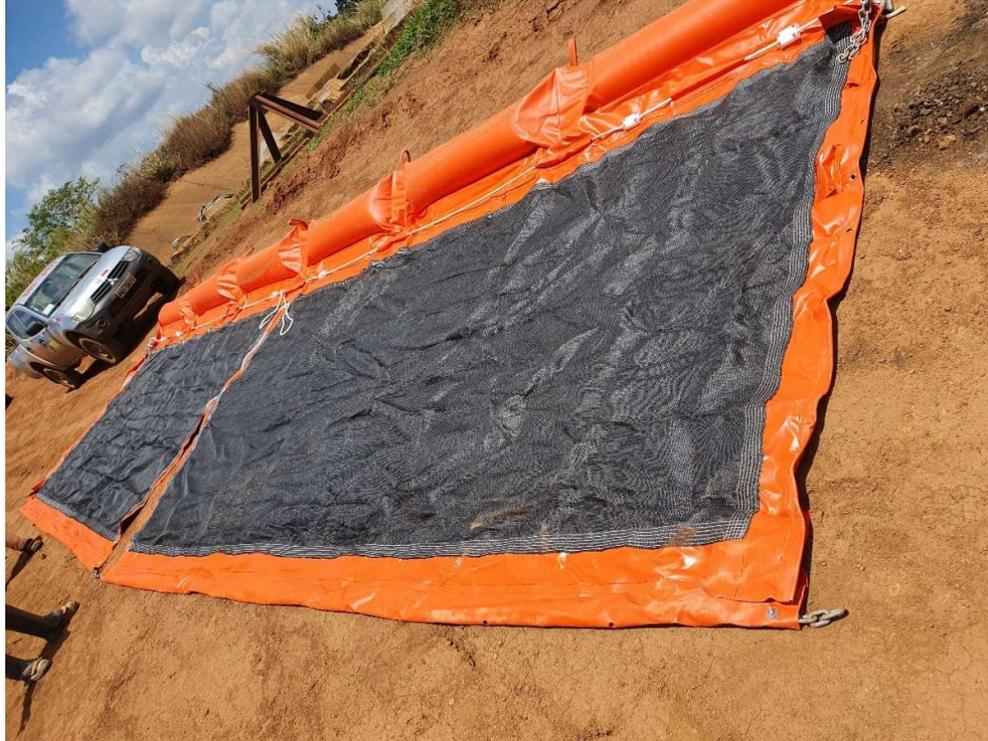
Figura 32-Cortina de turbidez sendo conferida antes da instalação.

As cortinas de turbidez adquiridas são formadas por lances com 5000mm de comprimento (linear) e saia de 3000mm, mantendo uma borda livre mínima de 300 mm, saia min. de 3000 mm. As cortinas são confeccionadas em lona vinílica composta com tecido de poliéster de alta tenacidade, revestido de PVC, em ambas as faces, lastro de correntes de elos galvanizados a fogo de 9mm, conectores padrão ASTM, em alumínio naval, conectáveis através de sistema pino-trava, manilha, alças superiores e flutuadores ultraleves em polietileno expandido. As especificações técnicas são dispostas na Tabela 15.

Na parte superior das cortinas foram instaladas alças que proporcionam mais agilidade e facilidade em sua movimentação e lançamento, bem como, maior segurança ergonômica e operacional aos seus operadores (Figura 32).

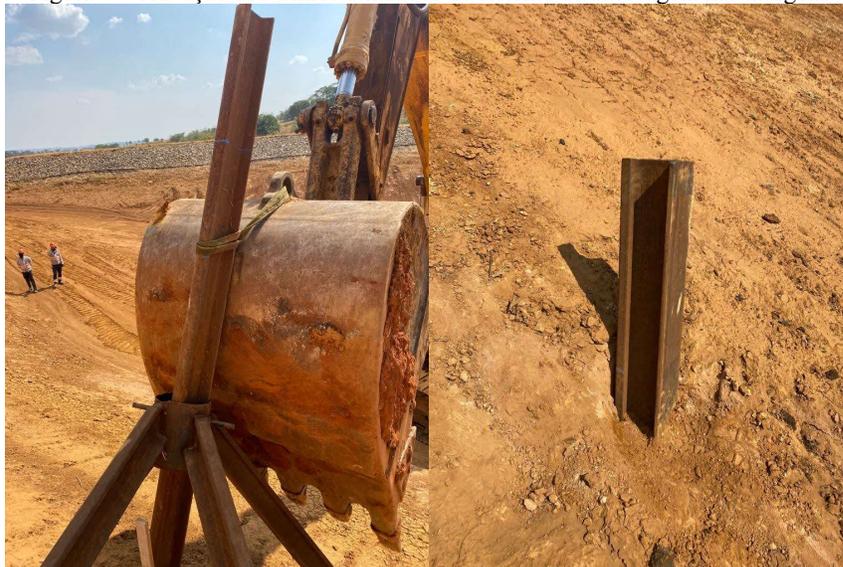
Figura 33-Cravação dos trilhos utilizados no sistema de ancoragem nas margens

Para realizar a ancoragem optou-se pela adoção de um cabo de tensão superior, composto por um cabo de aço de 1/2” tensionado à 30° do eixo do fluxo, ancorado nas margens da estrutura em barras de aço com 2,8m de comprimento, cravado no solo com 2,0m de profundidade (Figura 33).

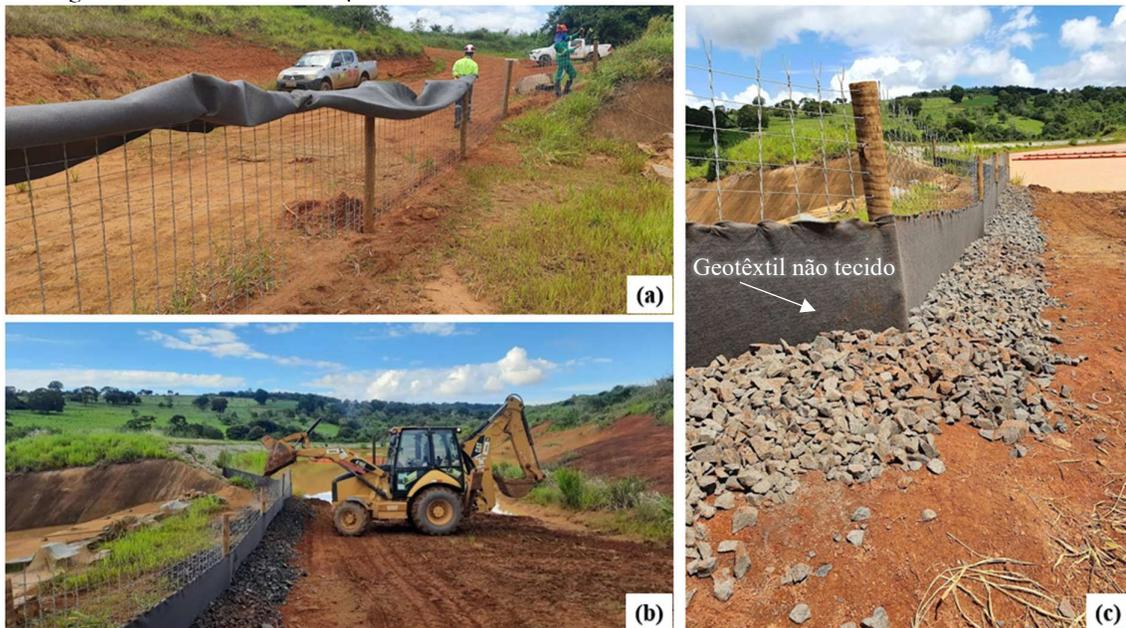
Figura 37-Processo de instalação da cortina de controle de sedimento instalada na entrada do extravasor.

a) Amarração da malha trançada de arame galvanizado; b) Posicionamento do enrocamento; c) Cortina de controle de sedimento finalizada.

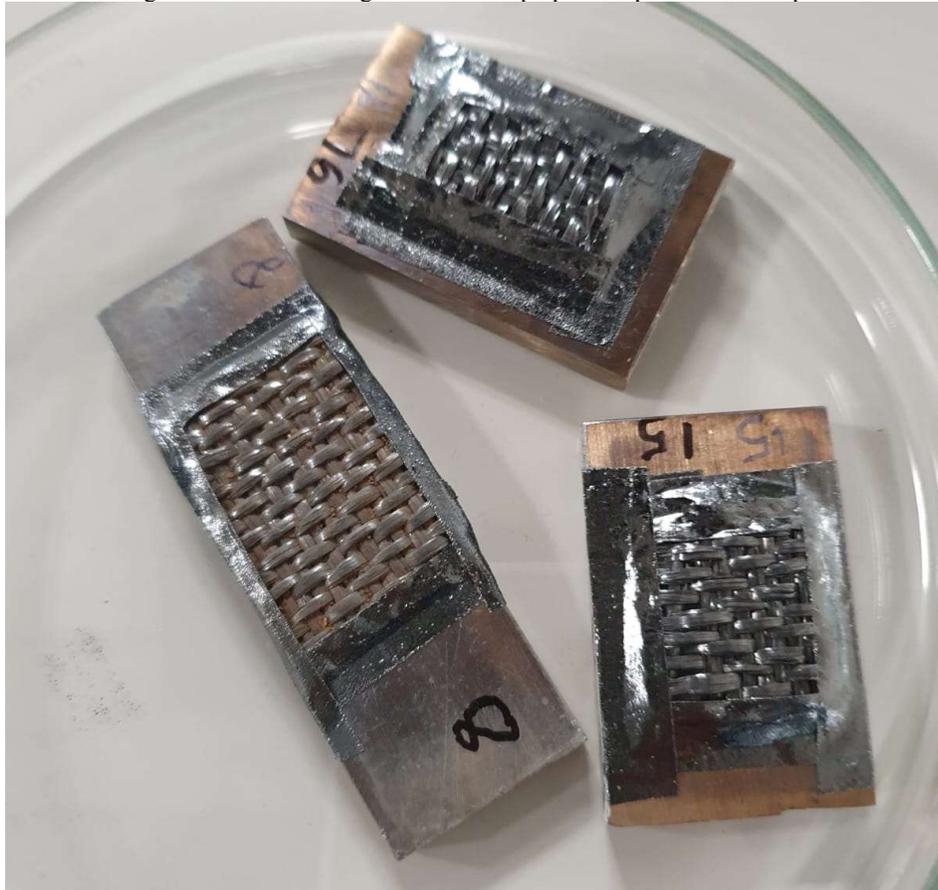
Figura 39-Amostras de geotêxtil tecido preparadas para a microscopia.

As amostras de geotêxtil, tecido e não tecido, utilizadas no presente estudo foram secas ao ar, em local protegido, para posterior impregnação com carbono possibilitando serem analisadas no microscópio eletrônico de varredura (Figura 39).

Durante a MEV identificou-se que a configuração do equipamento Quanto200 para as amostras disponíveis era adotar alto vácuo com corrente de 15kV.

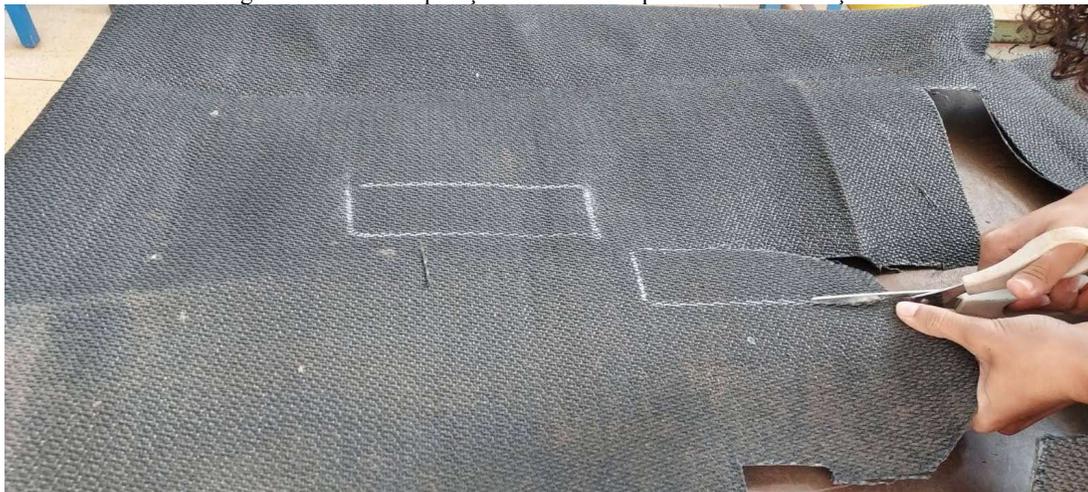
Figura 41-Corte e separação das amostras para o ensaio de tração.

Para o ensaio de tração em faixa estreita, os 40 corpos de prova do geotêxtil tecido foram preparados com 5 cm de largura e fixados a uma distância entre de 7,5 cm entre os mordentes do equipamento e velocidade de tração no ensaio de 300 mm/min (Figura 40 e Figura 41).

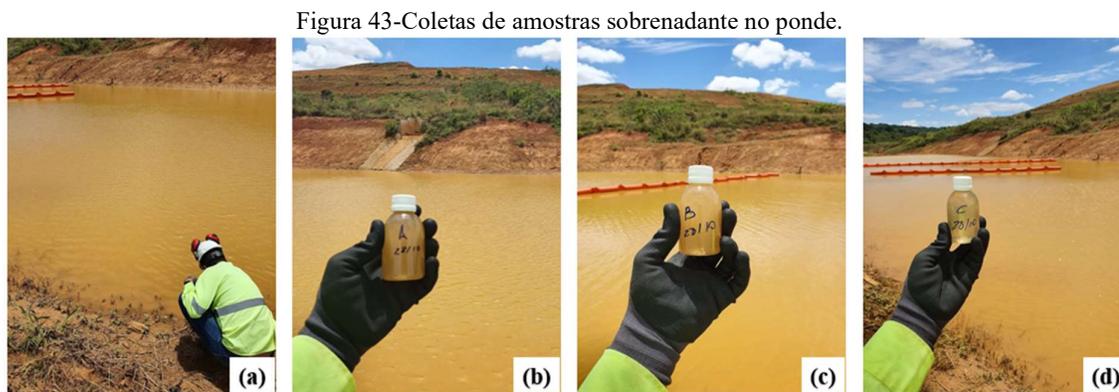
Para efeito do presente estudo, são coletadas 03 amostras, com periodicidade mínima semanal, sendo 01 a montante (ponto A), 01 entre as cortinas (ponto B) e 1 a jusante das cortinas (ponto C), todos localizados no interior do ponde, na margem oeste e perpendiculares ao fluxo da água conforme Figura 43.

a) Coleta de amostra manual; b) Ponto de coleta A, a montante das cortinas; c) Ponto de coleta B entre as cortinas; d) Ponto de coleta C, a jusante das cortinas.

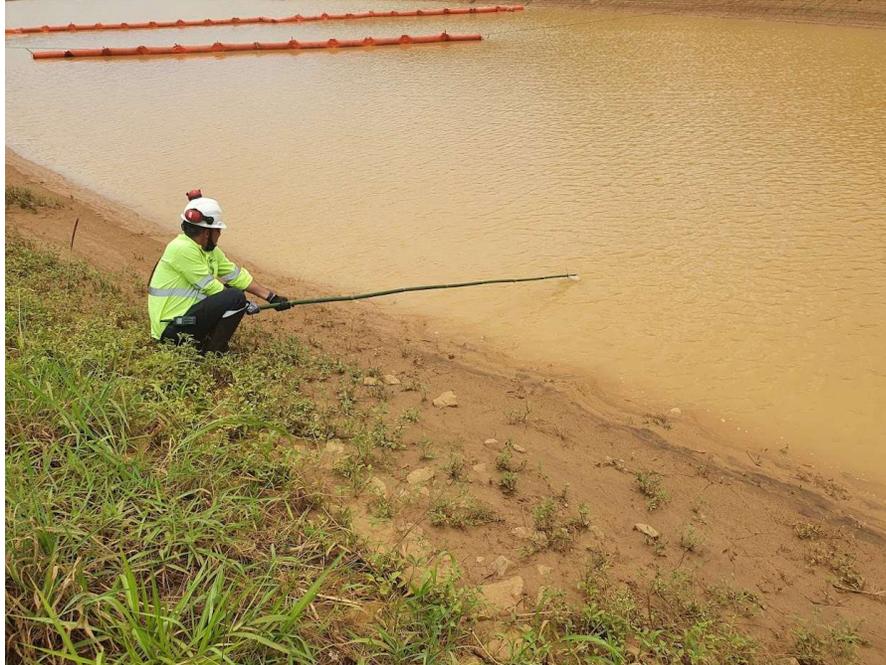
Figura 44-Cabo extensor para coleta segura de água na margem oeste do ponde.

Logo após a instalação das cortinas as chuvas ocorridas no final de outubro de 2021 impediram a confecção de linhas de vida nas margens da estrutura limitando as coletas ao lado oeste da estrutura, com acesso a pé permitido. Com a evolução do período de chuvas e variações do nível da água no interior do ponde, tornou-se necessária a adoção de um cabo extensor para coleta de amostra sobrenadante (Figura 44).

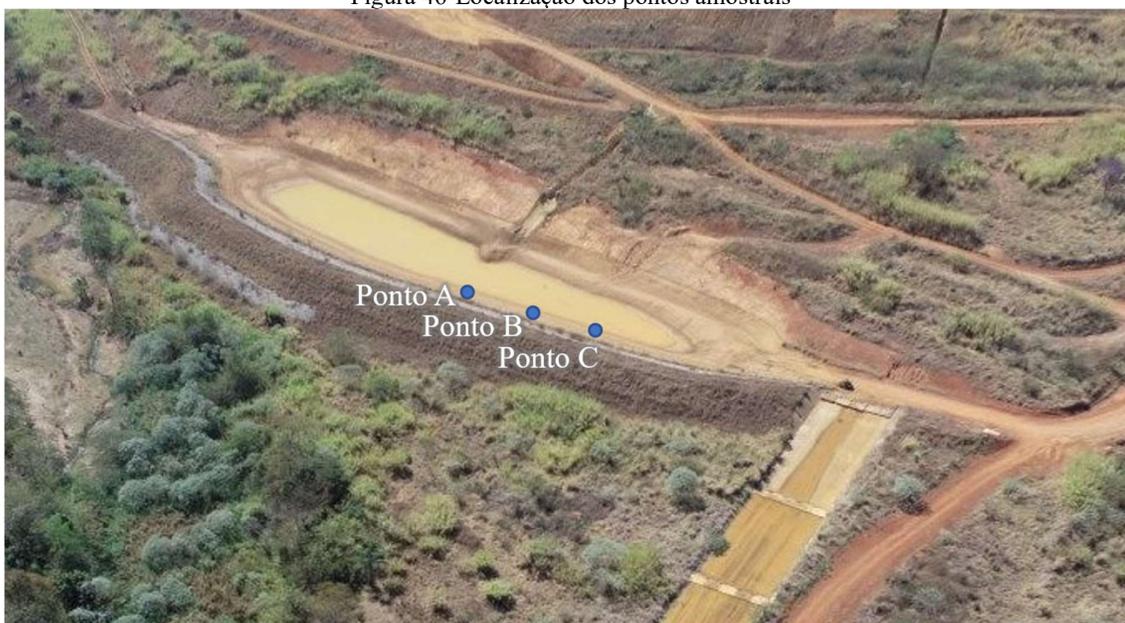
Figura 46-Localização dos pontos amostrais

Os locais de coleta das amostras foram determinados de tal forma à obter valores a montante e a jusante de cada estrutura de clarificação para avaliação de sua eficiência (Figura 34). Em função do colapso da cortina contenção de sedimentos (*silt fence*) a metodologia abordada é focada na configuração das cortinas de turbidez, dividindo os dados obtidos em dois cenários (Figura 46).

No cenário 01, as duas cortinas foram dispostas em configuração de labirinto, praticamente paralelas, durante o período de chuvas 2021-2022, permitindo o fluxo livre do efluente próximo as margens do ponde.

Para identificação da eficiência o ponto de referência denominado de “A”, foi alocado distando cerca de 5m a montante de ambas as cortinas. Na sequência o ponto “B” localizado entre as cortinas, permite a avaliação de apenas 1 cortina em labirinto, enquanto o ponto “C”, 5m a jusante da segunda cortina permite a avaliação da eficiência de todo o sistema (Figura 47).

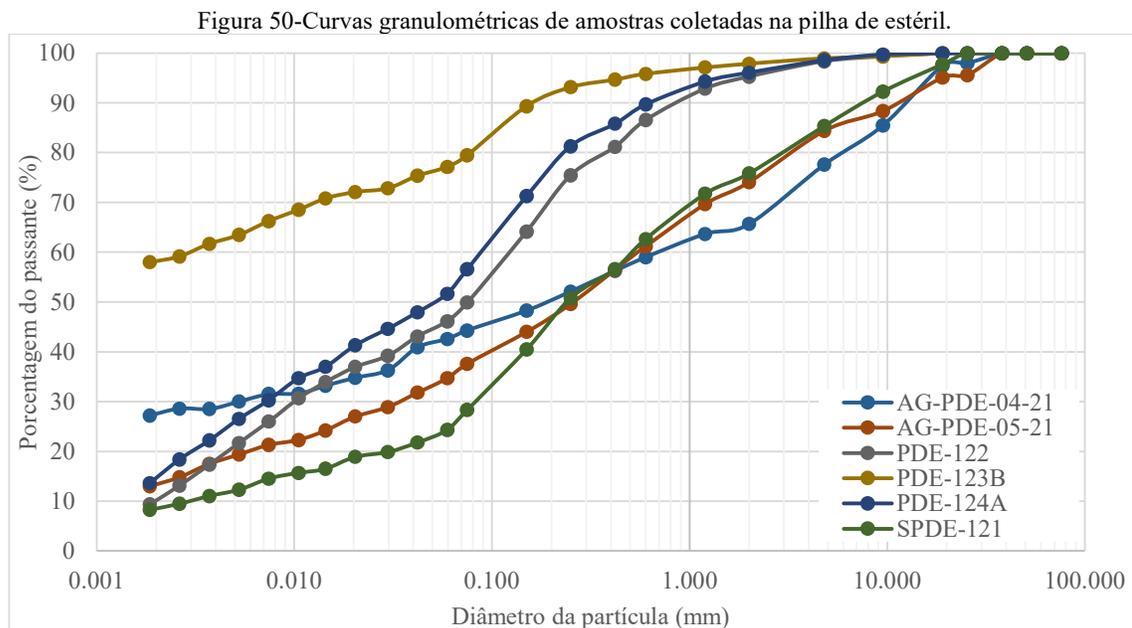
As amostras de material depositado na pilha de estéril apresentam comportamento granulométrico que demonstram a alta heterogeneidade do material depositado na pilha de estéril (Figura 50).

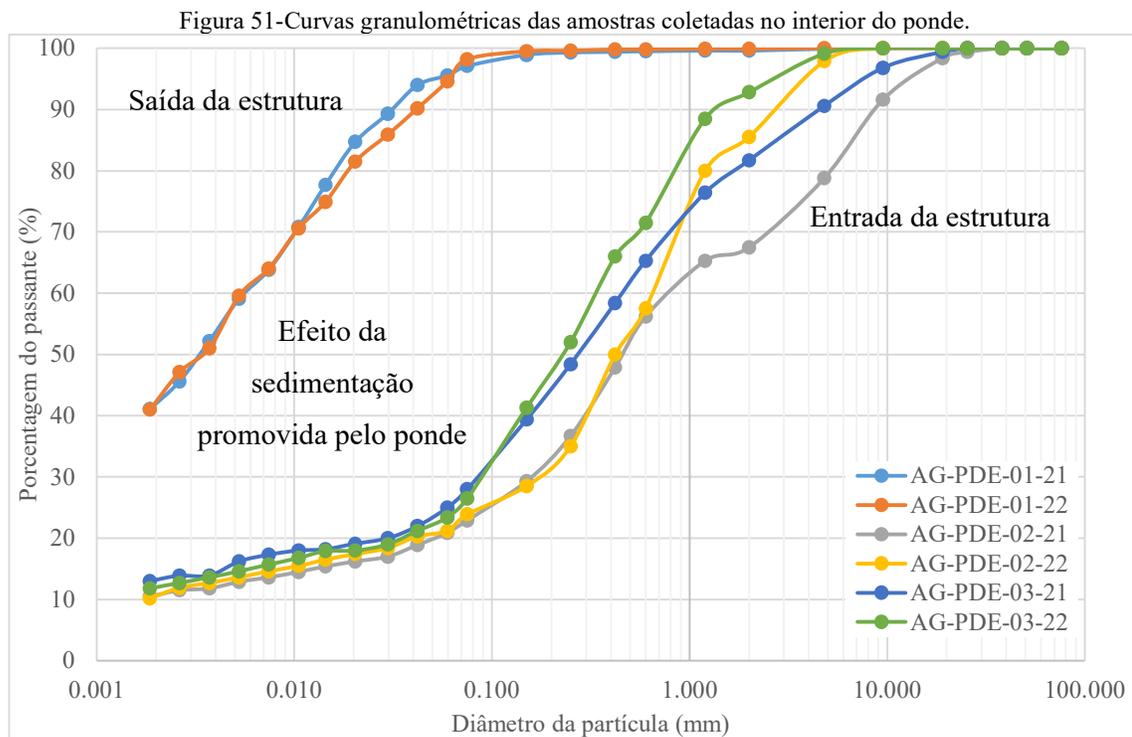
Ao analisar as curvas obtidas no interior do ponde é possível identificar que a estrutura de contenção cumpre o seu principal propósito de conter partículas sólidas maiores, demonstrado pela forma das amostras de entrada e de saída do ponde, nas quais identifica-se uma redução na frequência de frações mais grosseiras, no qual a fração areia (2,0mm) reduziu o retido de 32% na entrada para 0% na saída da estrutura. Já a fração fina (argila 0,005mm) teve um aumento na frequência elevando o retido de 15% na entrada do ponde para 64% na saída (Figura 51).

Ao analisar a variação temporal das amostras temos um aporte de material mais grosseiro nas amostras de entrada, fato provavelmente relacionado as ações de adequações de drenagens da pilha, mais efetivas no ano de 2022, que nos anos anteriores. O efeito desse aporte no material de saída (AG-PDE-01-21 e AG-PDE-01-22) não foi perceptível. No entanto, é possível identificar uma redução na frequência das granulometrias entre 0,014mm e 0,059mm denotando

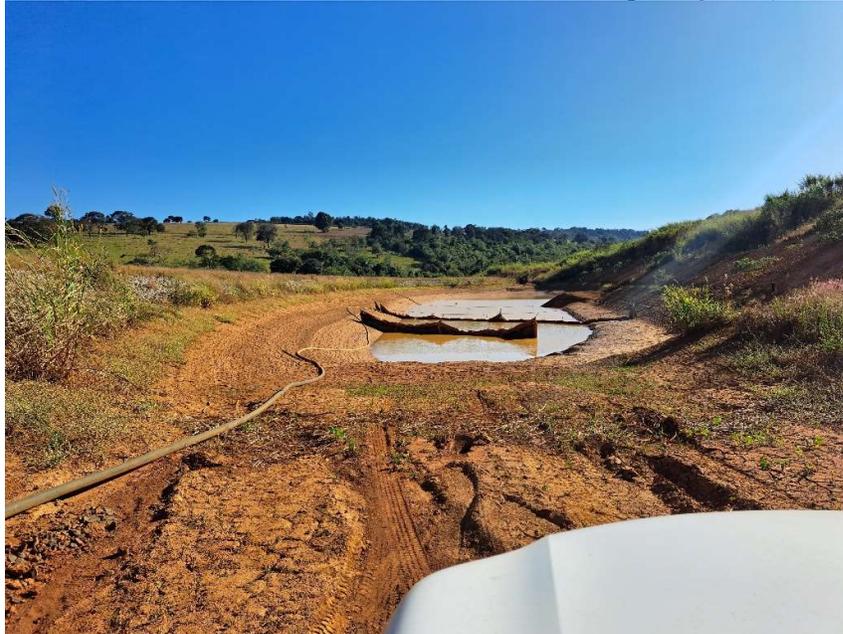
Figura 53-Cortinas emersas ao fluido, durante a descida do nível da água no ponde (maio de 2021).

Ao longo do período de seca, de abril a setembro de 2022, as cortinas ficaram emersas a medida que o nível da água no ponde reduzia (Figura 53). Assim que foi possível a retirada das cortinas, em agosto de 2022, estas foram dispostas no extravasor do ponde para limpeza com auxílio de um caminhão pipa.

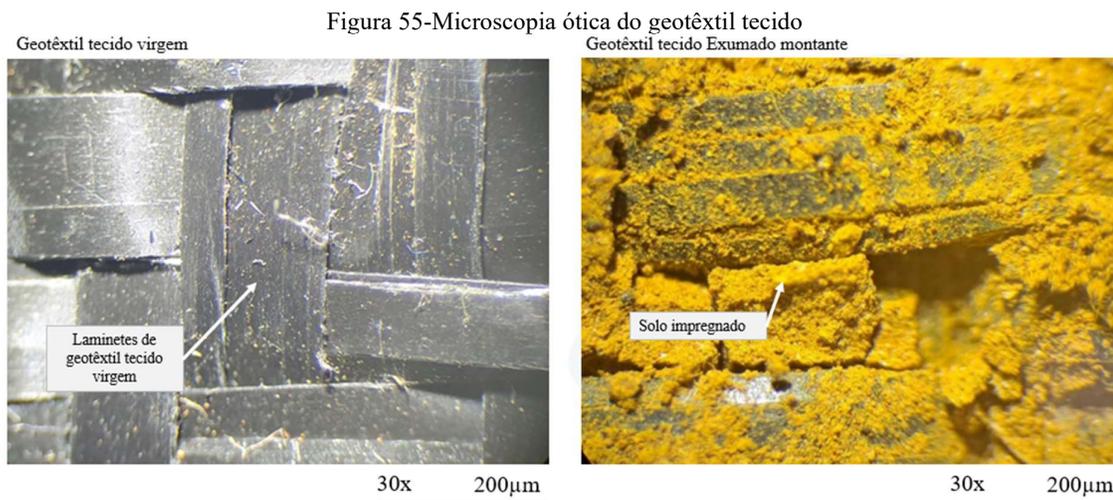
Na Figura 55 (a) é possível ver na imagem esquerda a amostra GTX-W-I de geotêxtil tecido virgem com os detalhes dos laminetes PP ultra-estabilizado com anti-UV, na imagem direita (Figura 55 b) a amostra GTX-W-II apresenta o geotêxtil com impregnação de argilominerais e grumos de solo nos laminetes e nos poros do tecido.

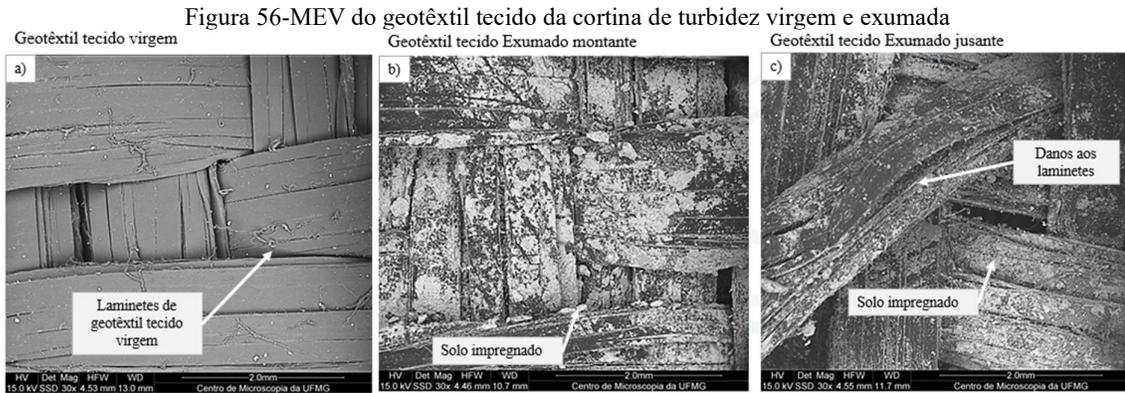
menor proporção na face jusante (c). Na face a jusante (c) também é possível identificar danos aos laminetes causados pela exposição da cortina em condição de obra.

(a) Geotêxtil tecido virgem; (b) Geotêxtil tecido exumado impregnado com solo na face montante; (c) Geotêxtil tecido exumado impregnado com solo com fluxo passante.

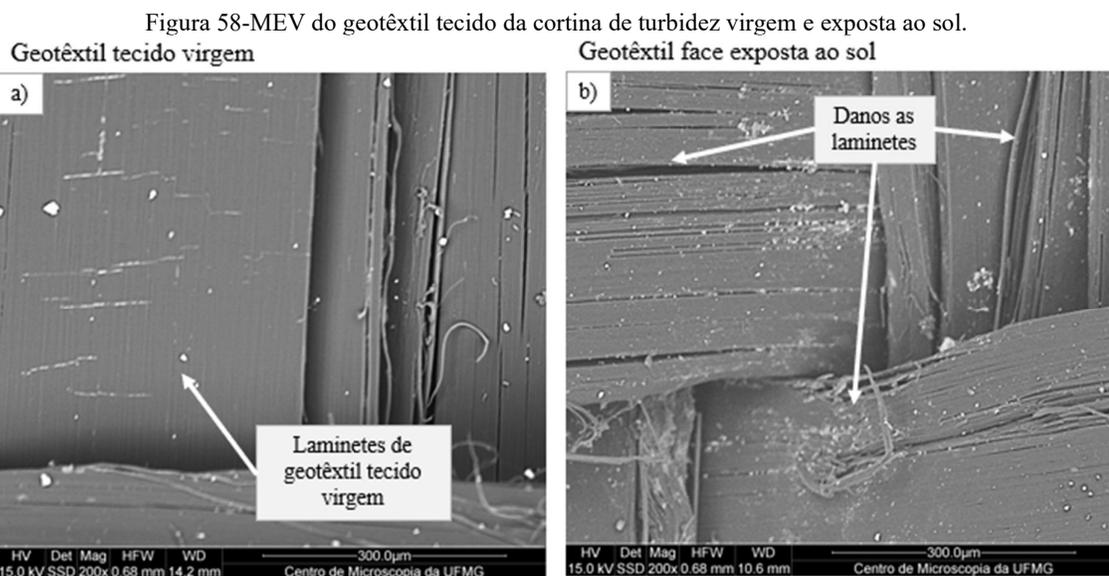
Através da microscopia eletrônica de varredura (MEV) também foi possível avaliar os danos causados a amostra exposta ao sol, Na Figura 58 é possível identificar a degradação do geotêxtil tecido exposto ao sol, através dos danos evidenciados no geotêxtil tecido.

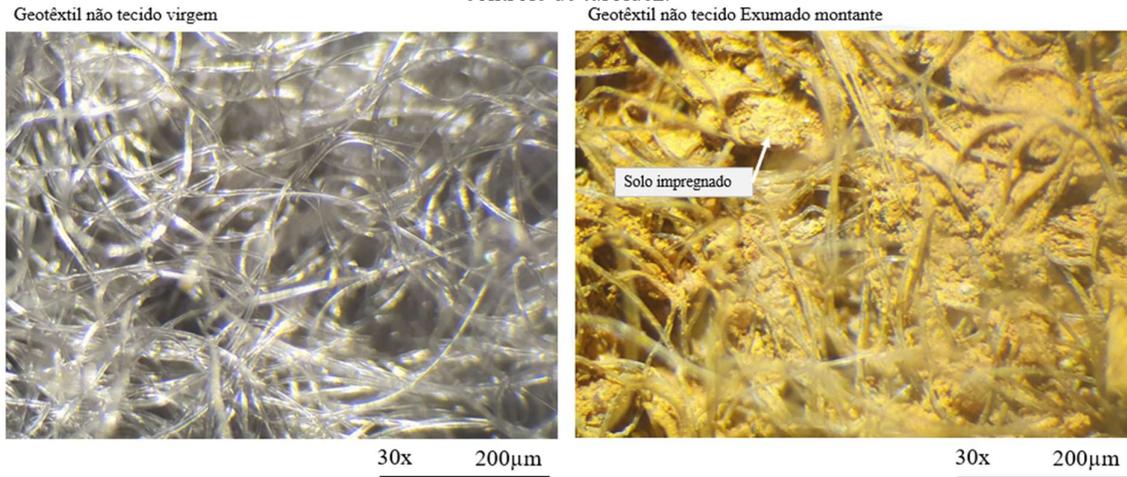
Figura 59-Comparativo do geotêxtil não tecido virgem com o impregnado por sedimentos do ponde na cortina de controle de turbidez.

a) Imagem do geotêxtil não tecido virgem GTX-NW-I; b) Imagem do lado a montante amostra GTX-NW-II
Fonte: Acervo Pessoal

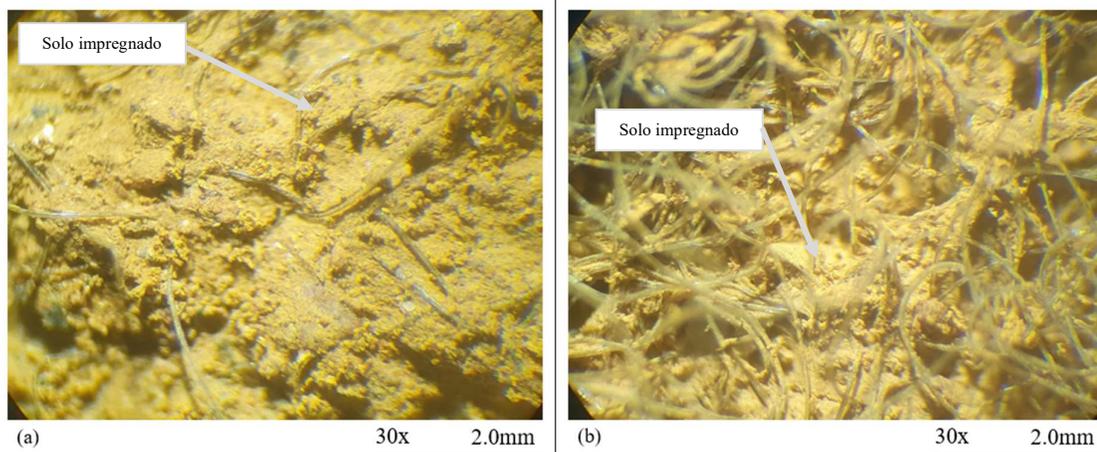
Figura 60-Comparativo da impregnação a montante com jusante do geotêxtil não tecido.

a) Imagem do lado a montante da amostra GTX-NW-II; b) Imagem do lado a jusante amostra GTX-NW-II
Fonte: Acervo Pessoal

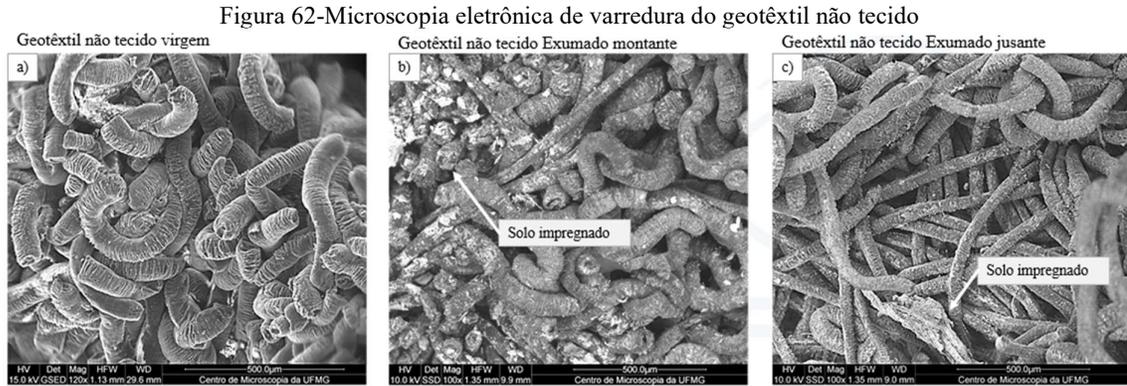
As imagens expostas na Figura 62, permitem realizar um comparativo visual entre as amostras do Geotêxtil não tecido virgem GTX-NW-I, sem alterações nas fibras e sem a presença de particulado (a), com os geotêxteis impregnados aplicados em obra (b; c) GTX-NW-II, sendo possível identificar partículas finas, abaixo de $10\mu\text{m}$ impregnadas aos filamentos e colmatando as escamas causadas pela extrusão da fibra e grumos de solo na ordem de $400\mu\text{m}$, preenchendo os poros do geotêxtil. Como a amostra foi exposta apenas ao fluxo unidirecional é possível identificar um volume maior de solo impregnado na face a montante (b) se comparado ao volume de solo impregnado na face a jusante (c).

(a) Geotêxtil não tecido virgem; (b) geotêxtil não tecido colmatado por material particulado na face a montante; (c) Fibras do geotêxtil não tecido impregnado na face a jusante.

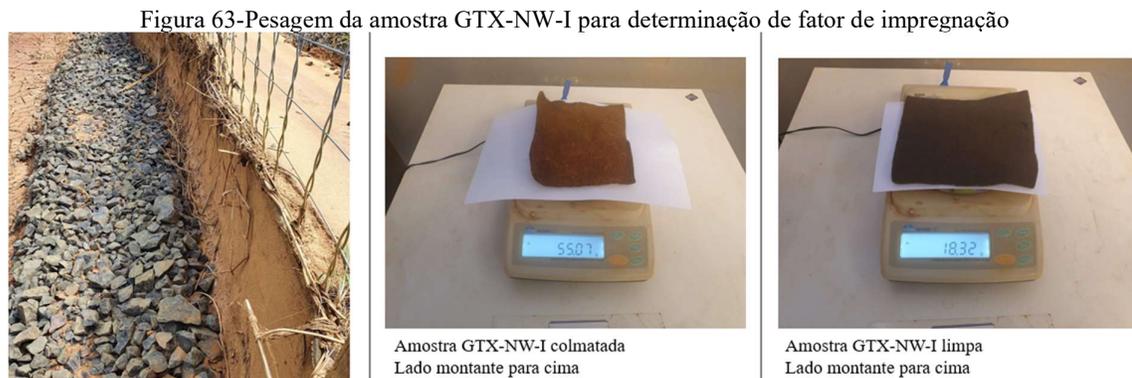
O fator de impregnação é um parâmetro adimensional que relaciona a massa de material impregnado no geotêxtil com a massa da amostra limpa (Figura 63).

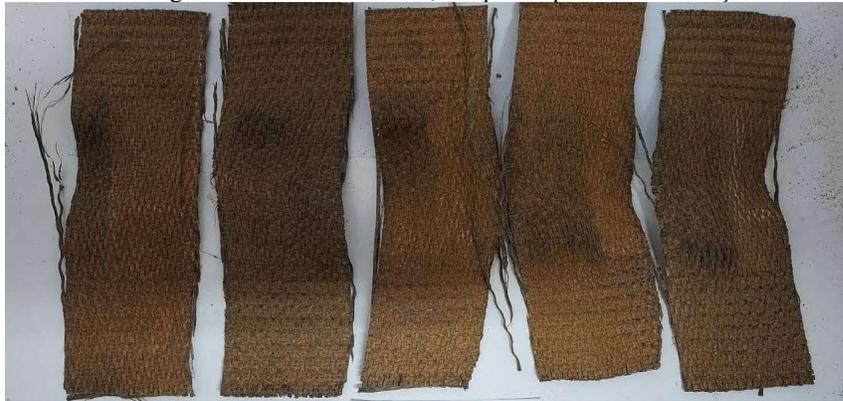
Figura 65-Amostras de geotêxtil tecido exumadas, rompidas após ensaio de tração de faixa estreita.

Na Figura 65 é possível identificar as amostras longitudinais da cortina rompidas após o ensaio de tração. Ao analisar os gráficos obtidos nos ensaios de tração das amostras exumadas (Figura 66 e Figura 67), é possível identificar geometria das curvas similares ao fornecido pelo fabricante.
