**MANIFESTAÇÕES PATOLÓGICAS EM EDIFICAÇÕES EM ALVENARIA
ESTRUTURAL NO MUNICÍPIO DE BELO HORIZONTE**

**Dissertação apresentada ao Programa de
Pós-Graduação em Engenharia Civil do
Centro Federal de Educação Tecnológica de
Minas Gerais como requisito parcial para
obtenção do título de Mestre em Engenharia
Civil.**

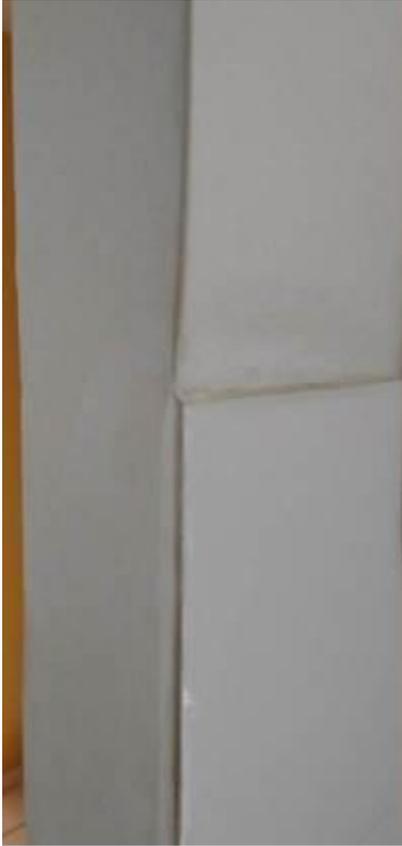
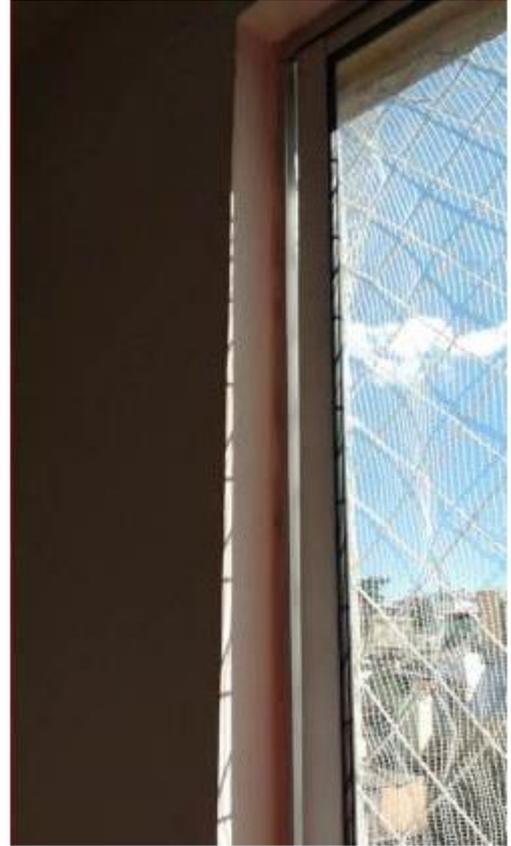
Figura 42 - Acabamento mal realizado (Residencial A).

Nos apartamentos, foram identificados e informados pelos moradores problemas como: fissuras nas janelas (Figura 38), manchas próximas às fissuras (Figura 39), fissuras no teto (Figura 40), deslocamento de revestimentos (Figura 41) e acabamento de assentamento de cerâmica (a esquerda da Figura 42) e instalação de janelas (a direita da Figura 42).
