Dissertação de Mestrado

Caracterização Microestrutural e Avaliação da Resistência à Corrosão de Aço Galvanizado após Dobramento

Dissertação de Mestrado apresentada ao Programa de Pós-Graduação em Engenharia de Materiais do CEFET-MG, na área de concentração de Ciência e Desenvolvimento de Materiais, na linha de pesquisa em Seleção, Processamento e Caracterização, como parte integrante dos requisitos para a obtenção do título de Mestre em Engenharia de Materiais.

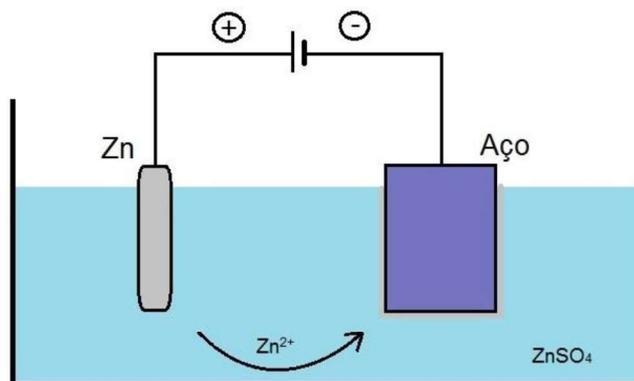
Figura 1 - Galvanização por eletrodeposição

Segundo Gentil (1996), a galvanização por eletrodeposição (aços EG) é realizada por meio da redução de zinco na superfície do aço. O processo de eletrodeposição de zinco, conforme mostrado na figura 1, dá-se por meio de uma sequência de reações químicas, apresentadas nas equações (1) a (4), onde o metal a ser protegido é colocado como cátodo de uma cuba eletrolítica, contendo como eletrólito uma solução com o sal do metal a ser utilizado no revestimento. É passada uma

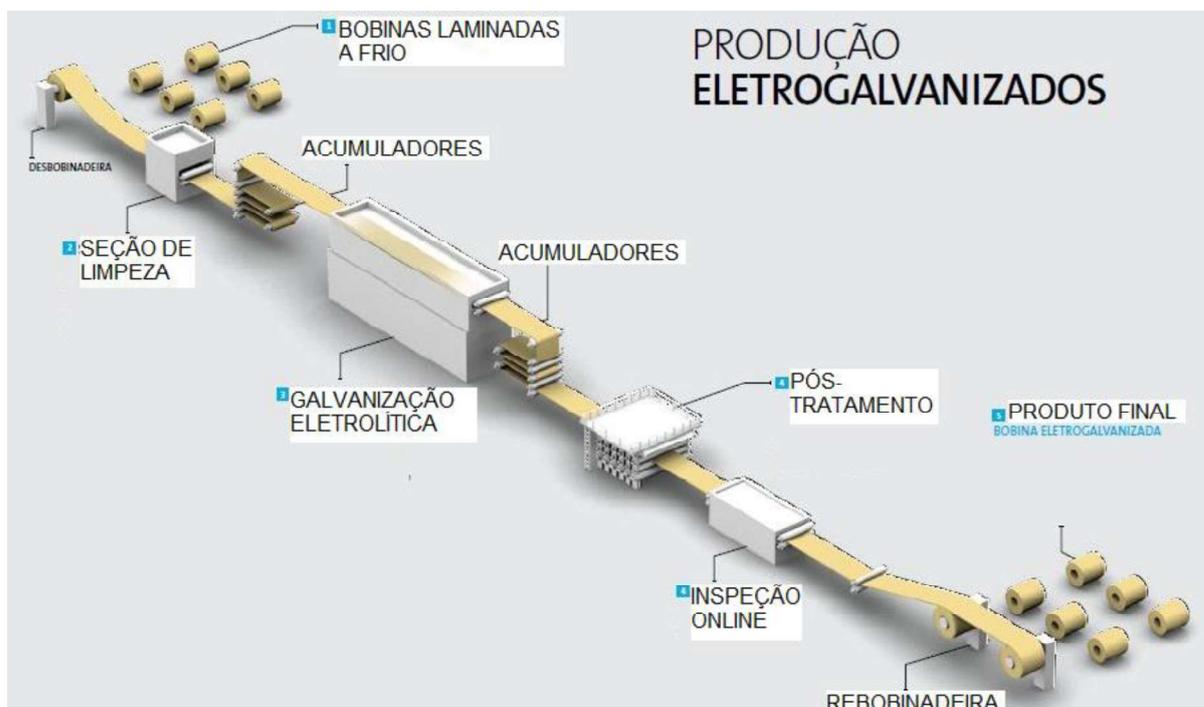
Figura 2 - Linha de produção de aço eletrogalvanizado

A linha de produção esquemática de aço galvanizado por eletrodeposição é apresentada na figura 2. Segundo Gentil (1996), a densidade da corrente aplicada, a concentração de sais, a temperatura do banho, a presença de aditivos e a natureza do metal base determinam a espessura da película do revestimento e suas propriedades. A linha de produção recebe as bobinas laminadas a frio, recozidas e encruadas. O próximo passo é a limpeza eletrolítica, onde há a passagem de uma corrente em solução alcalina entre um polo elétrico e a bobina, promovendo reações químicas por efeito elétrico, e a limpeza mecânica do aço, por meio de escovamento, deixando a bobina preparada para uma perfeita aderência do revestimento à superfície do aço. O terceiro passo é a galvanização eletrolítica, onde é depositada a camada de zinco por meio da passagem de corrente elétrica entre a chapa e um eletrodo. Após a galvanização o aço entra no pós-tratamento, onde há a possibilidade de aplicação de uma camada de fosfato sobre a camada de zinco, para melhorar a estampagem e pintura. Há ainda o processo de inspeção do material, e, por último, a rebobinação do aço para transporte.

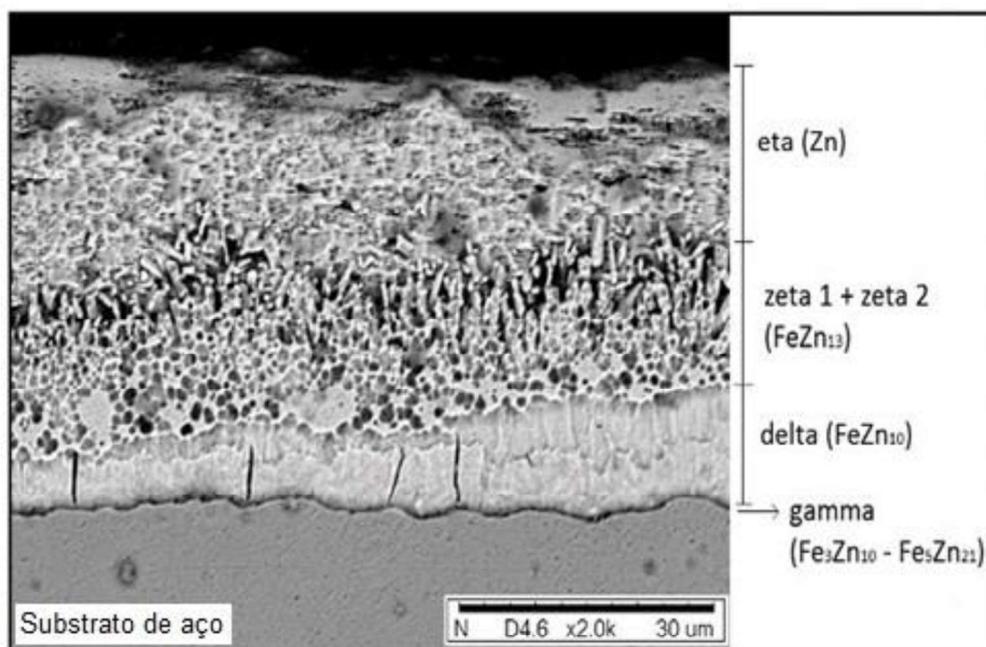
Figura 3 - Microestruturas do revestimento de zinco

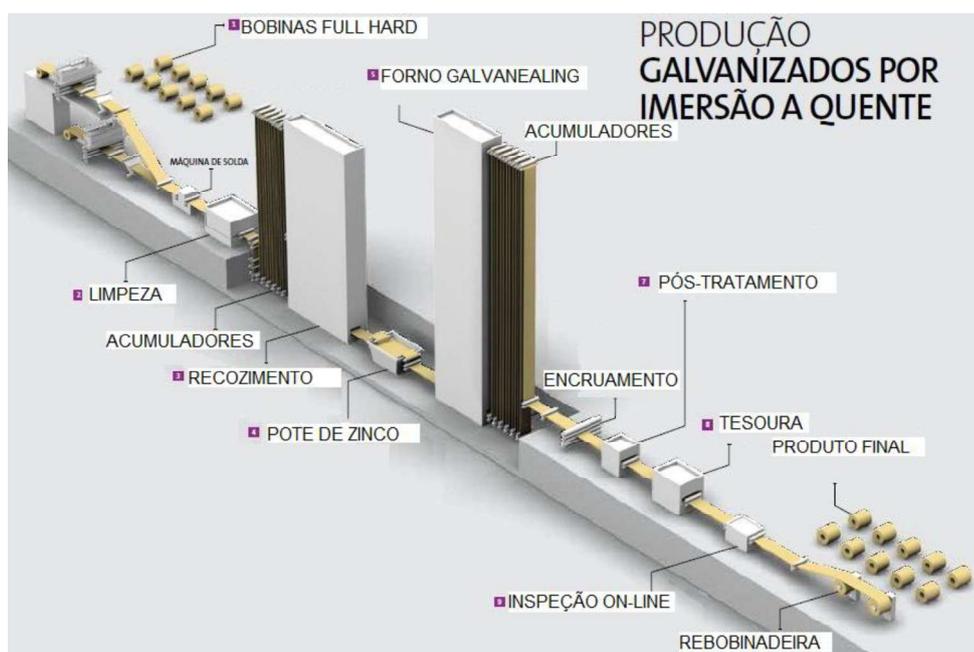
Figura 4 - Linha de produção de aço galvanizado por imersão a quente

Já no fim da linha de produção ocorre o encruamento do material, onde há a adequação das propriedades do material. Após o encruamento, o aço entra no pós-tratamento, onde há a possibilidade de aplicação de uma camada de fosfato sobre a camada de zinco, para melhorar a estampagem e pintura. Há ainda o processo de inspeção do material, e, por último, a rebobinação do aço para transporte

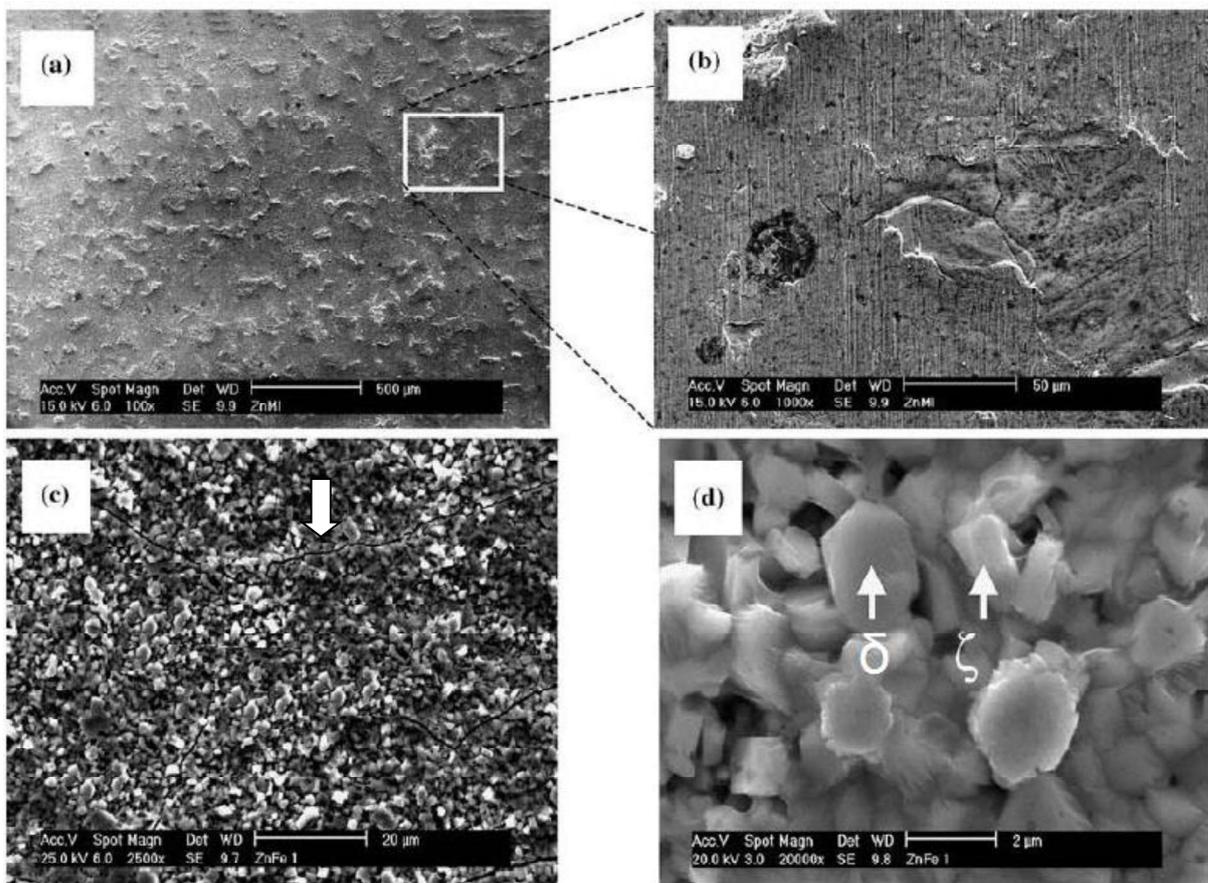
Figura 5 - Micrografias MEV mostrando a morfologia da superfície de aço galvanizado como recebido (a, b) e *galvannealed* (c, d)

A presença de fissuras é típica de outros revestimentos à base de zinco, como eletrodeposição de Zn-Ni, e pode ser relacionada com a tensão interna do revestimento, que se desenvolve durante a formação do revestimento (SILVA et al, 2006).

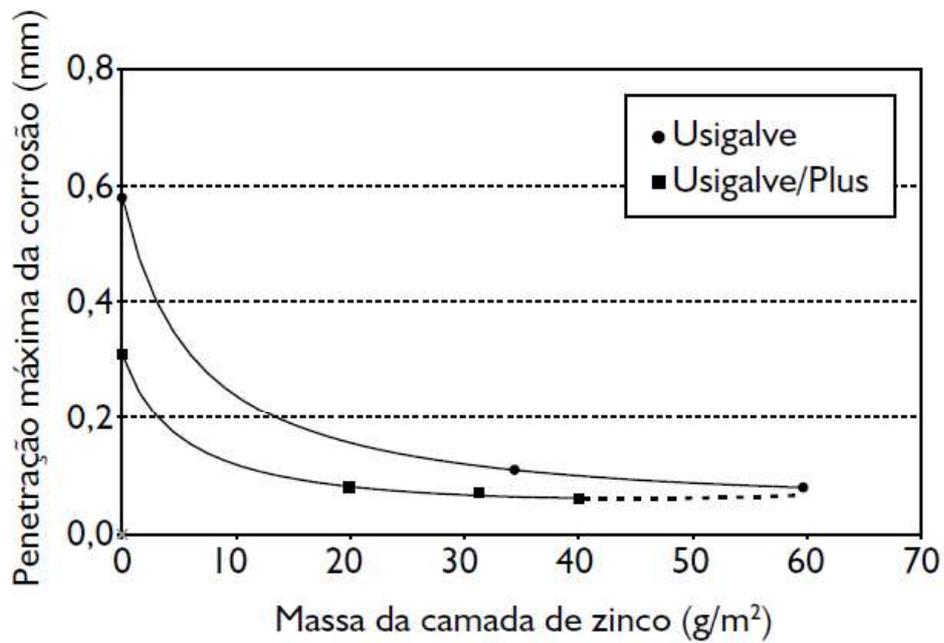
Figura 6 - Resultados de penetração máxima da corrosão do teste acelerado cíclico de corrosão Ciclado I, após 1.680 h de exposição.

Foi verificado que nos testes acelerados (Figura 6 e Figura 7) a penetração máxima da corrosão é inferior para o Usigalve/Plus nos dois ensaios, sendo a sua eficiência mais significativa para o ensaio Ciclado I. Em ambos os testes, a penetração máxima de corrosão diminui com o aumento da camada de zinco e, com uma camada de 60 g/m² de zinco, os dois materiais assumem a mesma penetração. Observa-se, também, que a penetração máxima de corrosão do Usigalve/Plus torna-se estável com uma camada de zinco de 20 g/m², enquanto que para o Usigalve, a estabilidade da penetração máxima só é alcançada com 60 g/m².

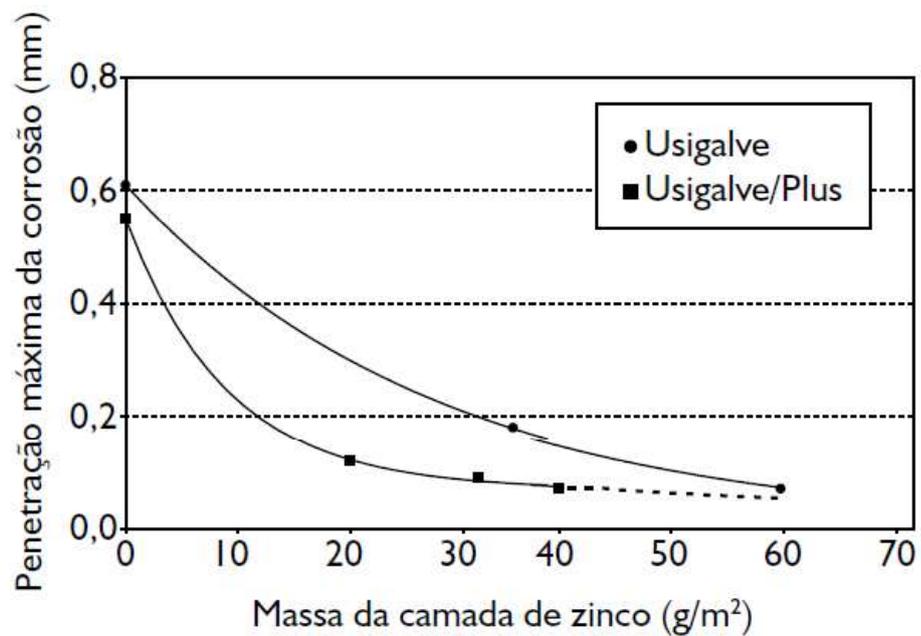
Figura 7 - Resultados de penetração máxima da corrosão do teste acelerado cíclico de corrosão GM 9540P/B, após 1.920 h de exposição.

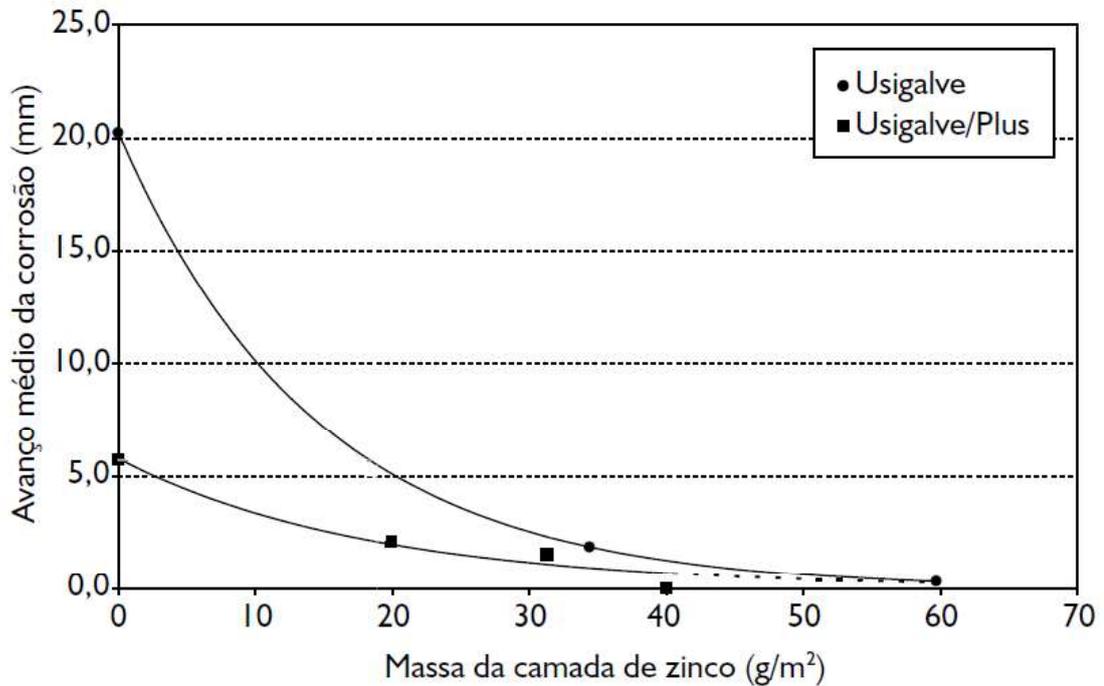
Figura 8 - Resultados de avanço médio da corrosão do teste de campo com aspersão de solução salina de NaCl a 5 % p/v duas vezes por semana, após três anos de exposição.

Para os ensaios não acelerados em três anos, em campo com aspersão de solução salina de NaCl de 5% (Figura 8) e exposição em atmosfera marinha (Figura 9), a penetração máxima da corrosão é inferior para o Usigalve/Plus. Em ambos os testes, a penetração máxima de corrosão diminui com o aumento da camada de zinco e, com uma camada de 50 g/m² de zinco, os dois materiais assumem o mesmo avanço médio de corrosão. Pode ser observado que a eficiência de proteção contra a corrosão é muito mais eficaz para o Usigalve/Plus, considerando que mesmo para menores massas de camada de zinco depositada, o avanço médio da corrosão é bem inferior.

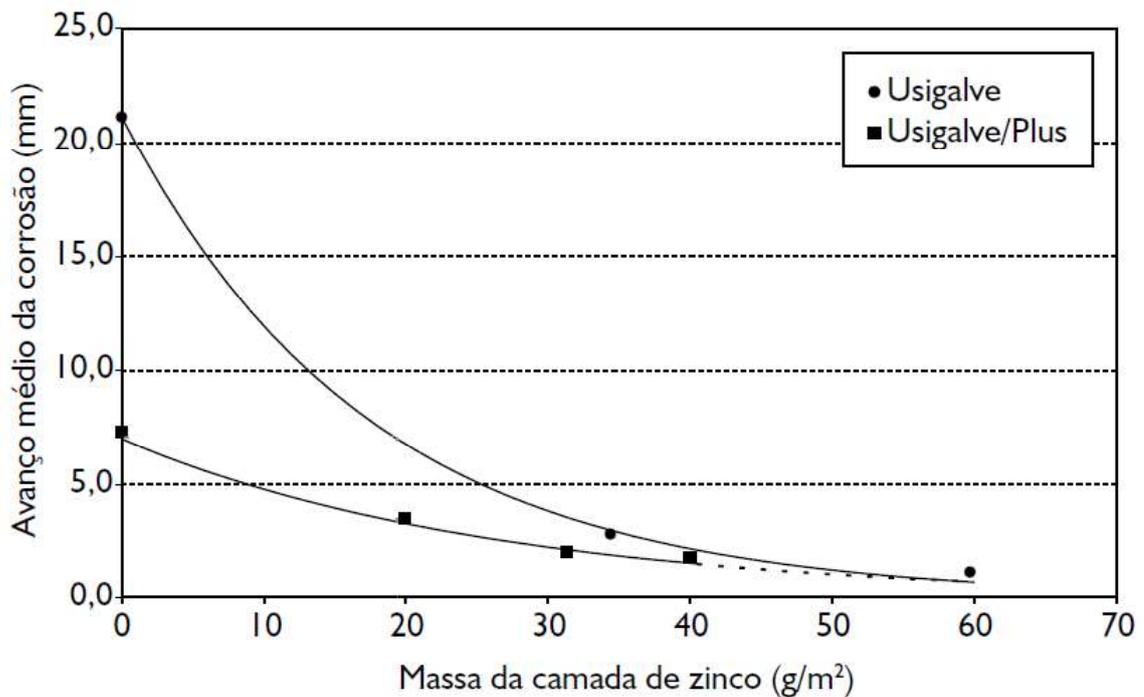
Figura 9 - Resultados de avanço médio da corrosão do teste não-acelerado de corrosão, após três anos de exposição em atmosfera marinha.

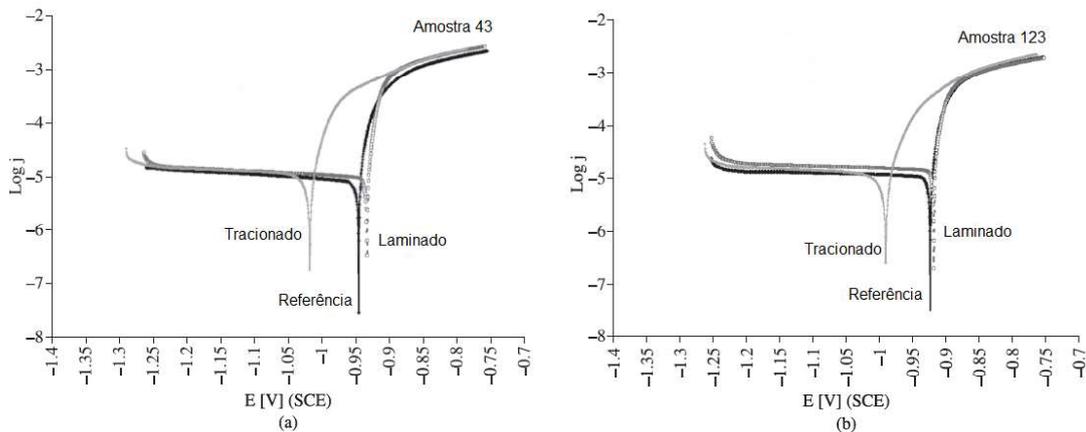
Figura 11 - Curvas de polarização correspondentes a duas amostras de grão pequeno

amostras em cada condição e o resultado apresentado é a média desses 8 resultados, conforme mostrado nas figuras 11 e 12 (CULCASIA; ELSNERB; SARLIB, 2009).

Como conclusão do experimento das figuras 11 e 12, Culcasia, Elsnerb e Sarlib (2009) destacaram que as variações de densidade de corrente de corrosão, embora pequenas, e os valores de resistência à polarização mostraram uma clara tendência crescente da reatividade eletroquímica do revestimento com a deformação. O material tracionado foi o que apresentou maior tendência de corrosão. Enquanto isso, materiais que possuem o grão da microestrutura maior, possuem menor variação na tendência de corrosão mediante a conformação mecânica.

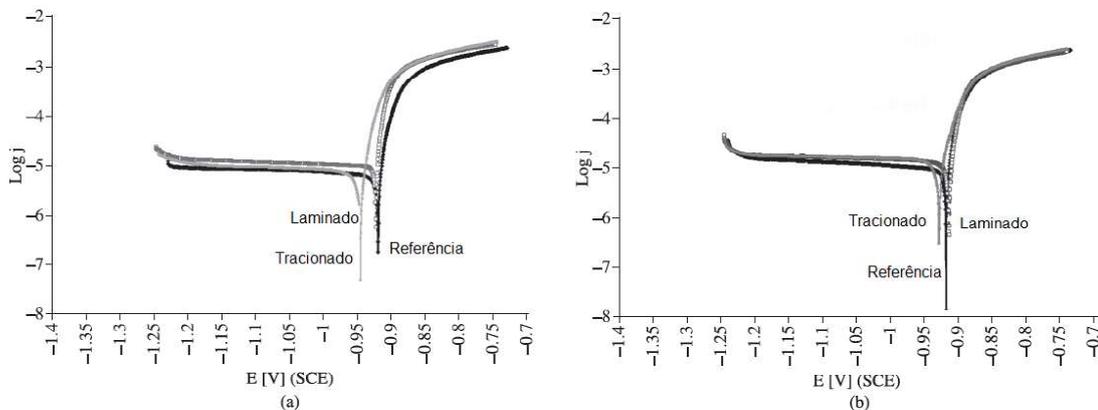
Figura 12 - Curvas de polarização correspondentes a duas amostras de grão maior

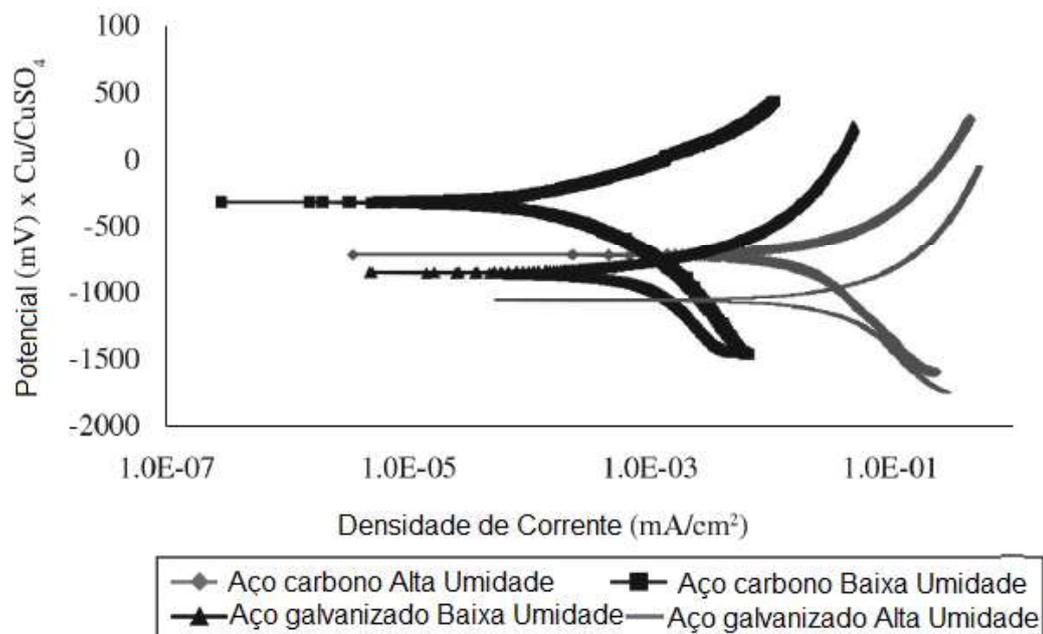
Figura 13 - Curvas de polarização em solo com diferentes umidades

Segundo Pereira et al (2015), a polarização potenciodinâmica é uma técnica que analisa a corrosão como fenômeno eletroquímico e possui grande confiabilidade. Para determinar a taxa de corrosão esperada de um aço galvanizado utilizado em torres de transmissão, ensaiado sob diferentes condições de umidade, estes pesquisadores fizeram um ensaio de polarização potenciodinâmica, onde as curvas foram obtidas em faixas anódicas e catódicas a uma taxa de varredura de 0,1 mV/min. Para esse experimento foi utilizada uma célula de três eletrodos, onde o aço galvanizado foi o eletrodo de trabalho, o cobre foi o eletrodo de referência e o Ti-MMO o contra-eletrodo. Conforme mostrado na figura 13 e tabela 1, a resistividade do solo influencia na densidade de corrente de corrosão, de tal forma que, quanto menor a resistividade, maior a densidade de corrente e a tendência à corrosão. Em condição de alta umidade, é possível verificar valores de densidades de correntes mais altos. De acordo com as curvas da figura 13 e tabela 1, o aço galvanizado apresenta maior densidade de corrente que o aço carbono em ambas as condições de umidade. A densidade de corrente maior, observada em amostras de aço galvanizado, reflete a tendência da oxidação do zinco.

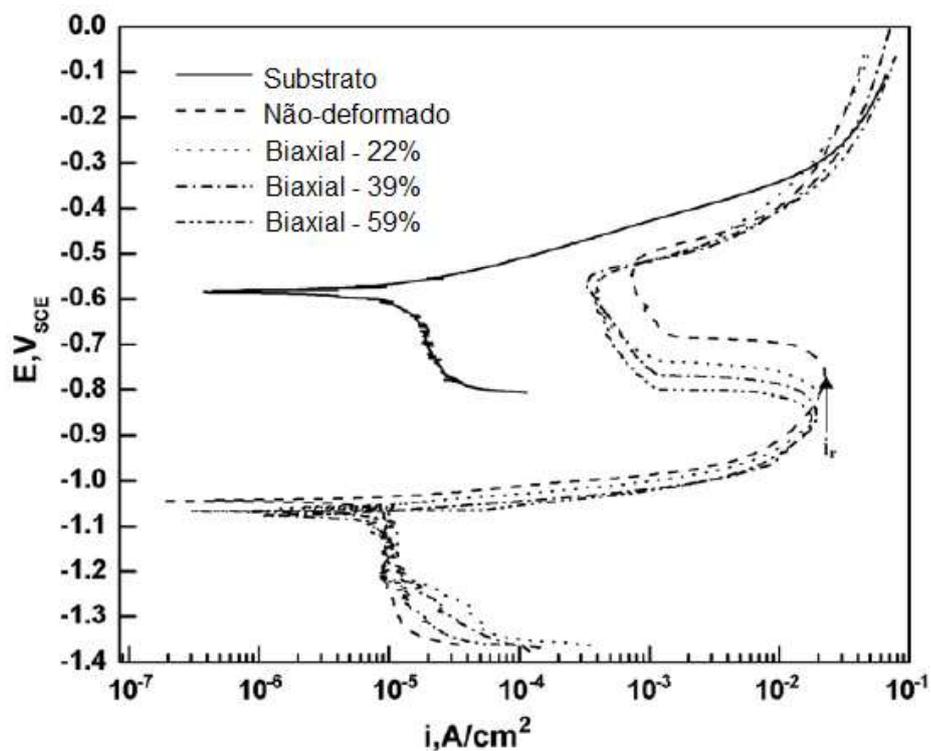
Figura 14 - Curvas de polarização sob diferentes percentuais de tensão biaxial.

estável. Para todos os casos, as curvas de polarização foram obtidas começando a leitura do potencial catódico e aumentando até o potencial anódico em uma taxa de varredura de 0,16 mV/s. A medição da espectroscopia de impedância eletroquímica foi realizada com os mesmos parâmetros. As medições de impedância foram realizadas na faixa de 100 kHz a 1 MHz e a amplitude de sinal utilizada foi de ± 10 mV. Os resultados das curvas de polarização potenciodinâmica obtidos no estudo estão mostrados nas figuras 14, 15, 16 e 17.

As curvas de polarização apresentadas nas figuras 14, 15, 16 e 17 indicaram a dissolução do zinco, porém não foram capazes de correlacionar o grau de deformação com a cinética da dissolução do revestimento, uma vez que as curvas não apresentaram variação sistêmica com o grau de deformação. De acordo com a

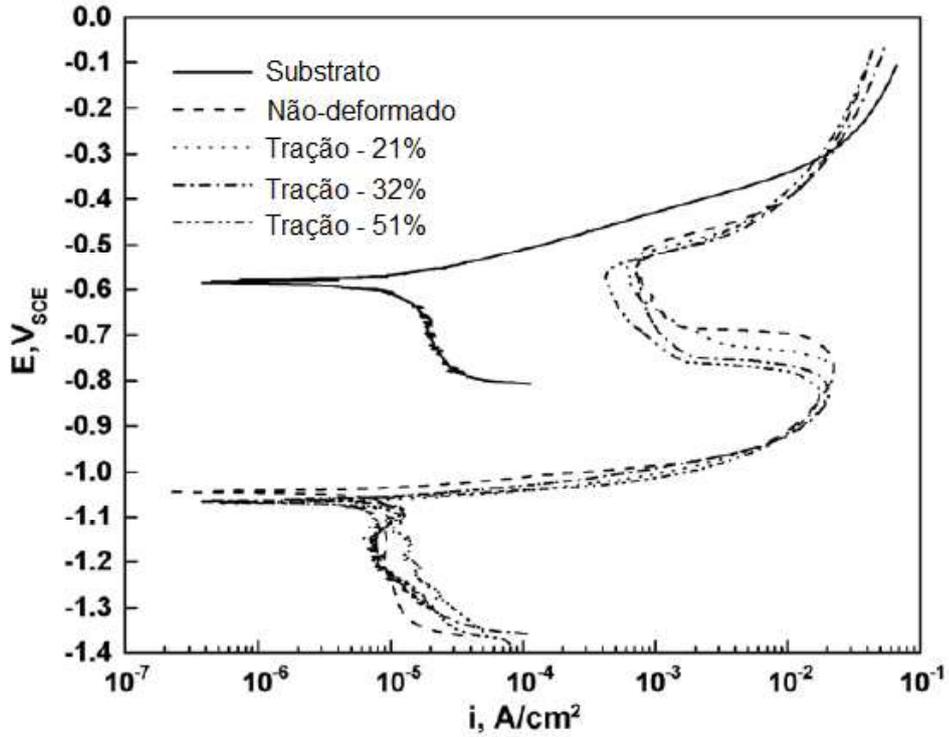
Figura 15 - Curvas de polarização sob diferentes percentuais de tração.

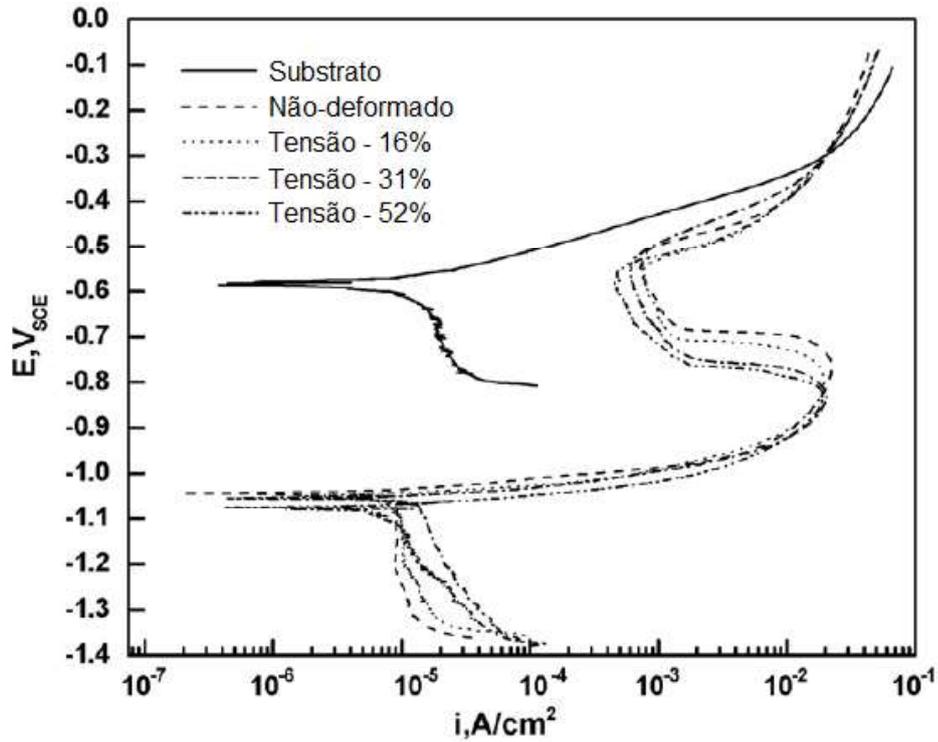
Figura 16 - Curvas de polarização sob diferentes percentuais de modo de tensão.

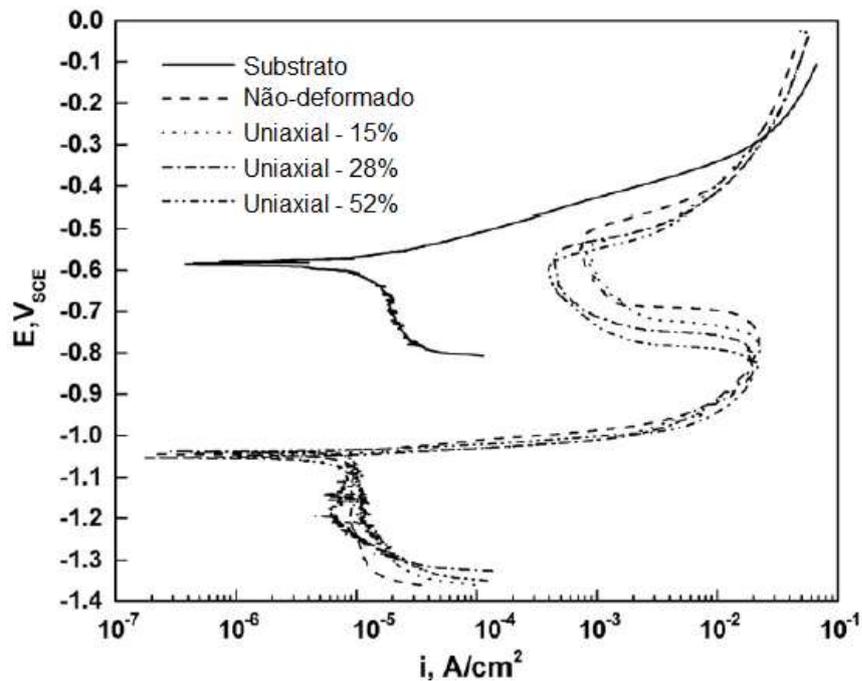
Figura 17 - Curvas de polarização sob diferentes percentuais de tensão uniaxial.

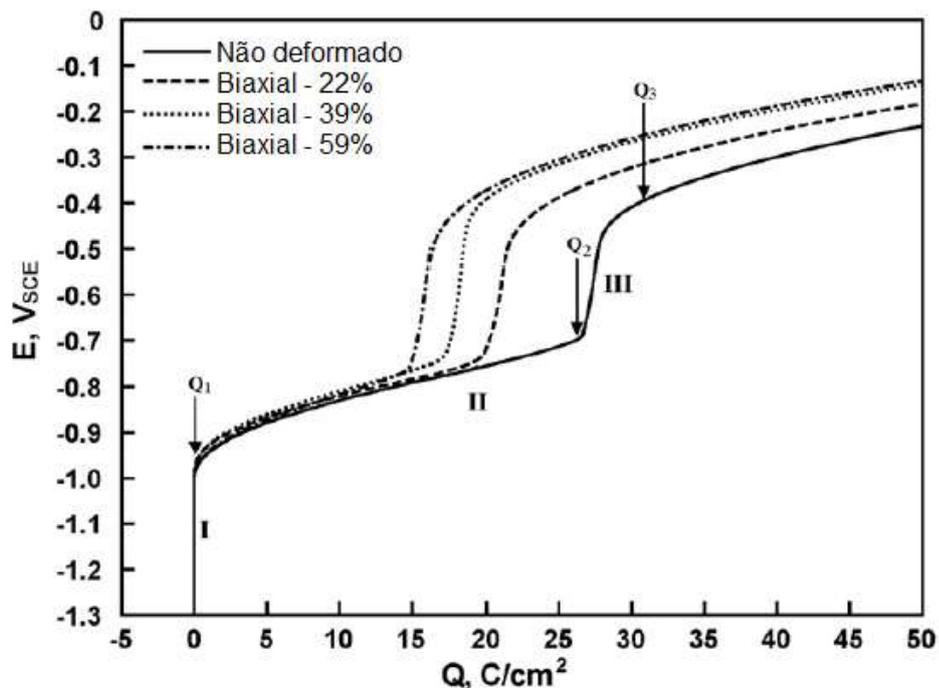
Figura 18 - Coulombs integrados (em relação a E) resultantes da dissolução do revestimento em vários potenciais anódicos para amostras não deformadas e deformadas sob diferentes percentuais de tensão biaxial.

lei de Faraday, a perda de metal é diretamente proporcional à carga Q (Coulombs) de corrente que o material libera quando submetido a uma dissolução anódica. Desse modo, foi realizada a integração da corrente anódica com o tempo e foram plotados os Coulombs integrados de corrente com os potenciais anódicos, conforme mostrado nas figuras 18, 19, 20 e 21. Todas as curvas obtidas apresentam três pontos de inflexão, dividindo a curva em quatro regiões. Analisando os valores obtidos, no final da terceira região, Q_3 apresenta o valor de 32 C/cm^2 , sendo um valor muito próximo ao valor teórico de 36 C/cm^2 obtido para um revestimento de $18 \mu\text{m}$ de espessura. Essa proximidade sugere que a conclusão da terceira região corresponde à dissolução completa do revestimento das chapas, sendo possível correlacionar o valor de Q_3 com a quantidade de revestimento que permaneceu no substrato após a deformação. A diferença entre Q_3 da amostra não deformada e das amostras deformadas dá uma ideia da extensão do revestimento perdido devido à deformação, onde há uma quantidade maior de revestimento na amostra não deformada (VAGGE; RAJA; NARAYANAN, 2007).

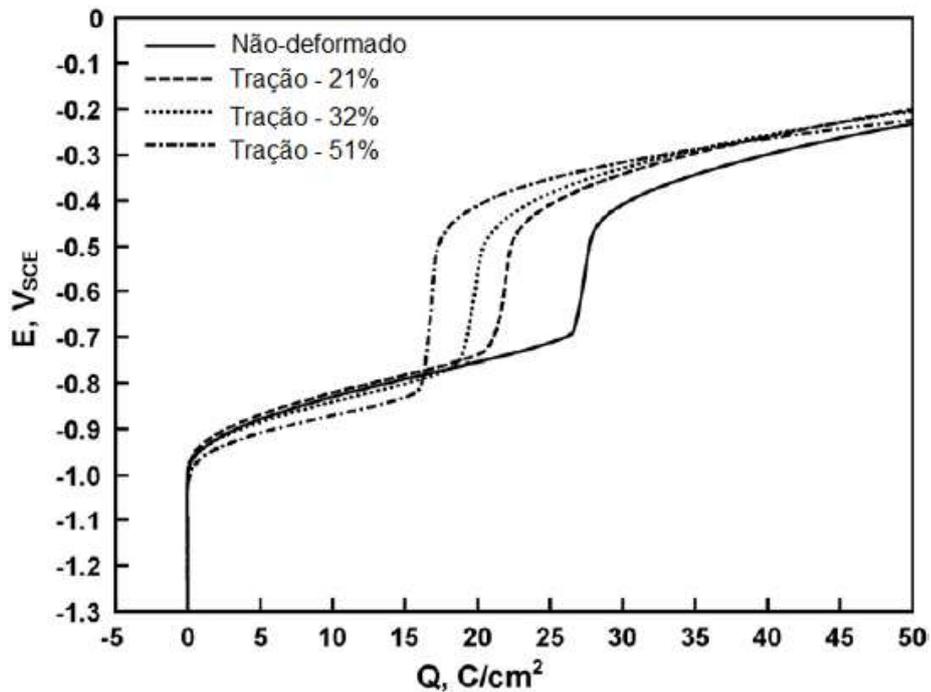
Figura 19 - Coulombs integrados (em relação a E) resultantes da dissolução do revestimento em vários potenciais anódicos para amostras não deformadas e deformadas sob diferentes percentuais de tração.

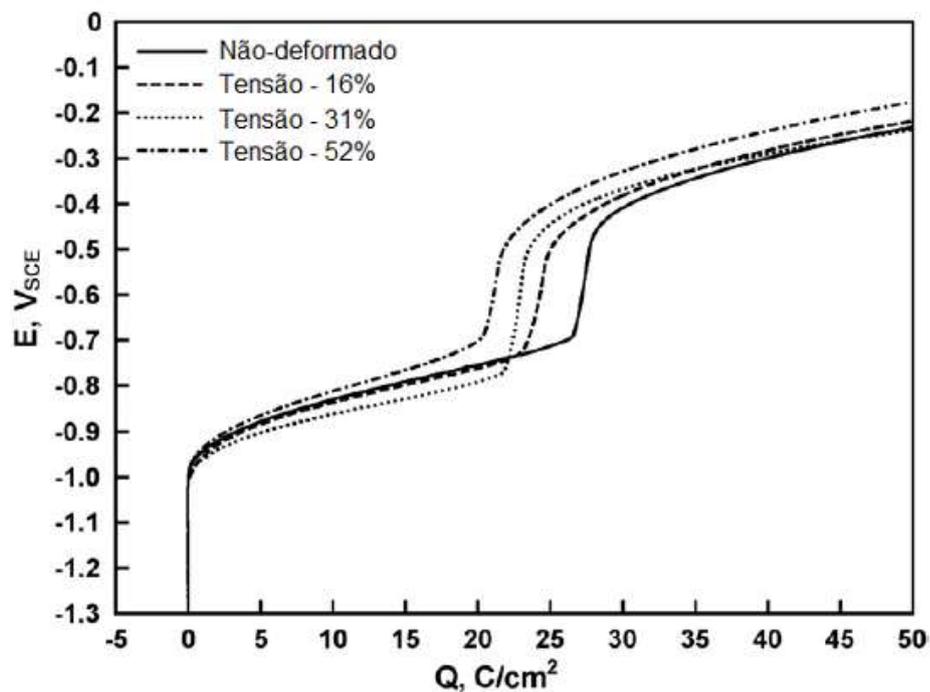
Figura 20 - Coulombs integrados (em relação a E) resultantes da dissolução do revestimento em vários potenciais anódicos para amostras não deformadas e deformadas sob diferentes percentuais de modo de tensão.

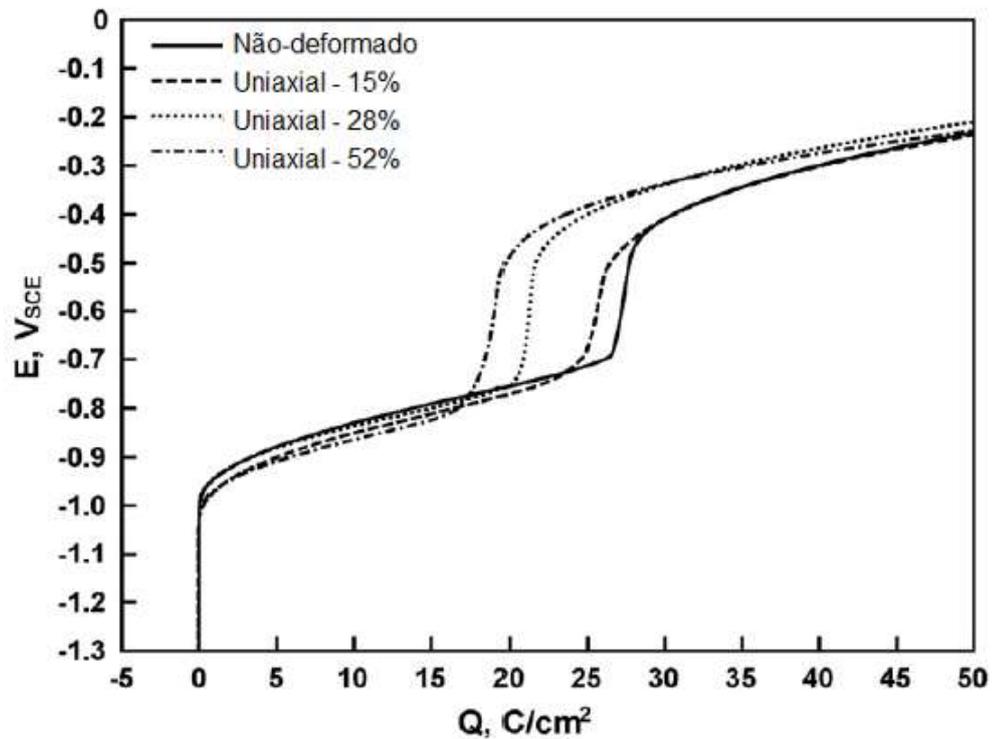
Figura 21 - Coulombs integrados (em relação a E) resultantes da dissolução do revestimento em vários potenciais anódicos para amostras não deformadas e deformadas sob diferentes percentuais de tensão uniaxial.

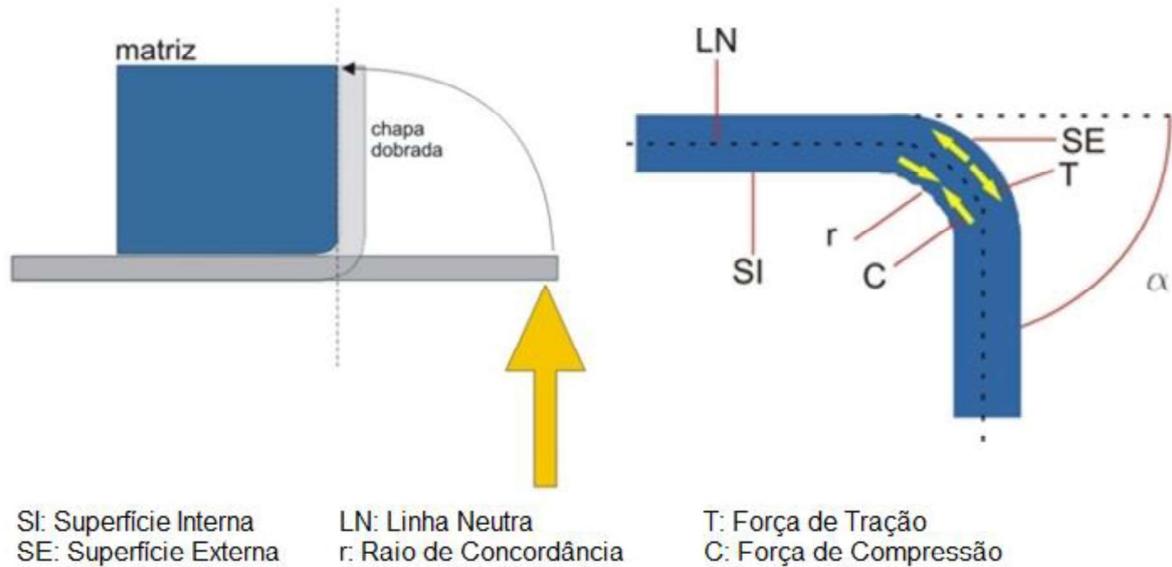
Figura 22 - Composição das forças atuantes no dobramento

Durante o processo de dobramento de uma chapa, há vários tipos de força que atuam na mesma. Na figura 22 são apresentadas as forças atuantes em uma chapa durante o dobramento, sendo que a força de tração atua na superfície externa da chapa dobrada, enquanto a força de compressão atua na superfície interna.

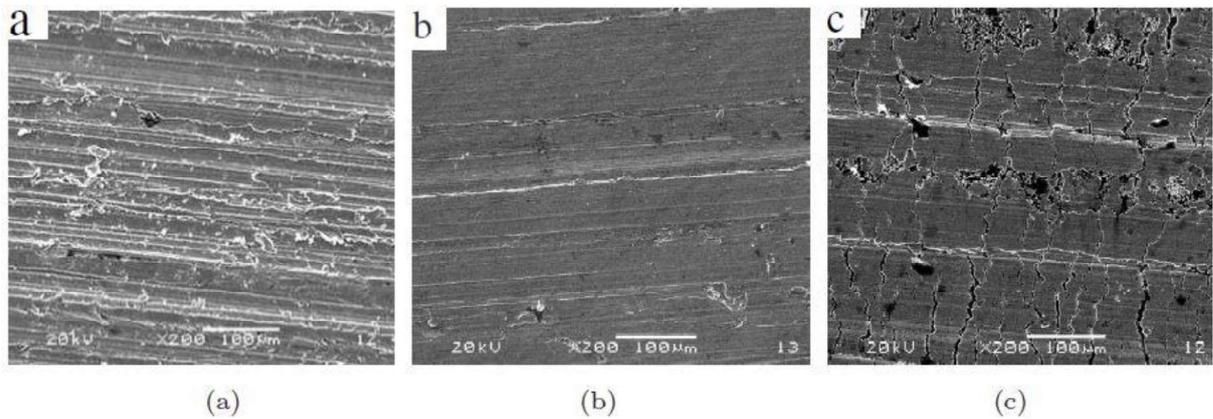
Figura 23 - Micrografias das superfícies danificadas realizadas por meio de MEV

(a) aço sem revestimento; (b) aço GI; (c) aço GA.

são apresentadas na figura 23. A partir das micrografias das superfícies danificadas obtidas pela MEV, é possível ver claramente que a superfície do aço não revestido e a superfície do aço GI apresentam apenas riscos, enquanto no aço GA, além dos riscos, a superfície apresenta muitas imperfeições resultantes da esfoliação do revestimento. A diferença de comportamento entre os dois revestimentos pode ser resultado da diferença de conformabilidade que os dois materiais apresentam. No processo de conformação sob a tensão de flexão, a deformação do revestimento GA não é condizente com a do material de substrato. Assim, os aços GA apresentam uma deterioração da camada revestida.

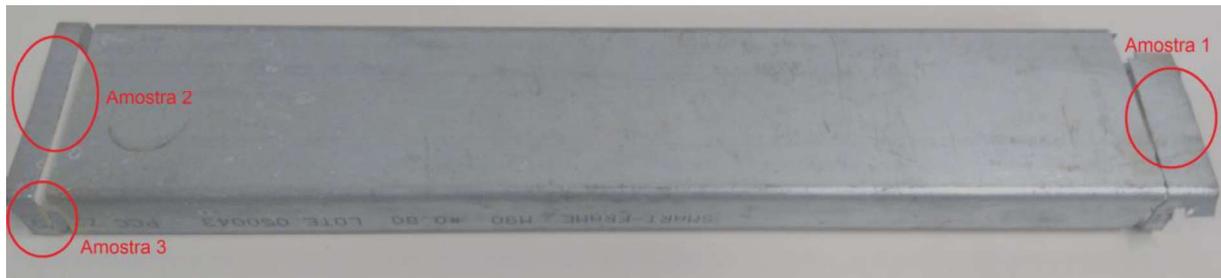
Figura 24 - Corte da chapa para medição de espessura

- Em uma região plana da peça, foram cortadas as amostras em seção perpendicular ao revestimento.
- Foi removido todo o material danificado durante o corte com uma lixa de grão 100 mesh.
- Foi realizado o lixamento das amostras utilizando as lixas de 240, 320, 500 e 600 mesh, respectivamente, por 30 a 40 segundos em cada lixa.
- Foi realizado o polimento das amostras por 2 a 3 minutos, utilizando pasta de diamante com partículas da ordem de 1 μm a 9 μm e álcool etílico.
- Foi realizada a medição da espessura da camada galvanizada em 5 pontos diferentes das amostras ao longo da seção transversal.
- Foi calculada a média aritmética das medições realizadas para definição da espessura do revestimento.

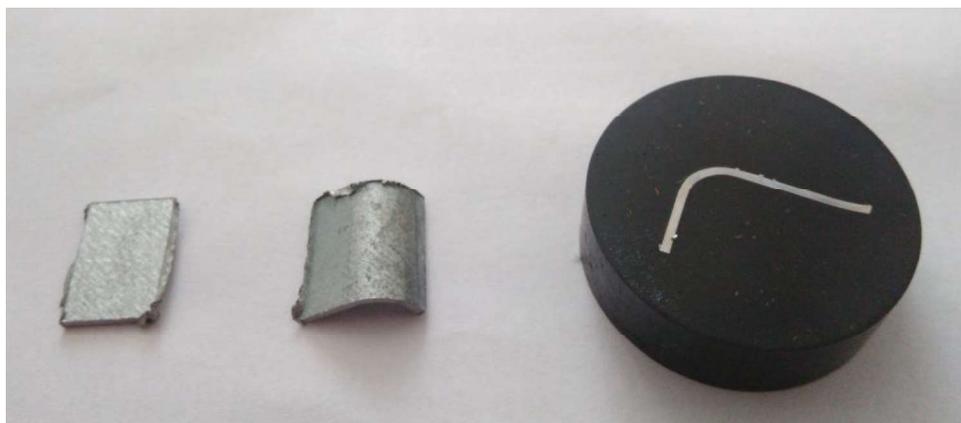
Figura 25 - Amostras iniciais analisadas na MEV

A morfologia do revestimento foi avaliada por meio de microscopia eletrônica de varredura. Para preparação das amostras, foi realizado o corte da chapa recebida por meio de uma cortadora metalográfica Arotec COR80 refrigerada por meio de líquido refrigerante. Uma das amostras cortadas, utilizada para análise da seção transversal do revestimento, foi embutida a quente com baquelite por meio de uma embutidora Arotec PRE 30Mi, lixada em uma lixadeira Arotec Aropol 2V utilizando as lixas 240, 320, 500 e 600 mesh, polida com pasta de diamante com partículas da ordem de 1 μm a 9 μm em uma politriz Arotec Aropol V e atacada com Nital a 0,5 % em volume. Outras 2 amostras cortadas foram utilizadas “como recebido” para análise da morfologia da superfície do revestimento, sendo uma amostra da região plana da chapa e outra amostra retirada da região da curva 90°. Todos os corpos de prova foram ensaiados utilizando um Microscópio Eletrônico de Varredura Shimadzu SSx-550, calibrado com Tensão de Aceleração (AccV) = 15,0 kV e diâmetro do feixe (Probe) = 4,0 μm . As amostras utilizadas para análise do revestimento estão mostradas na figura 25.

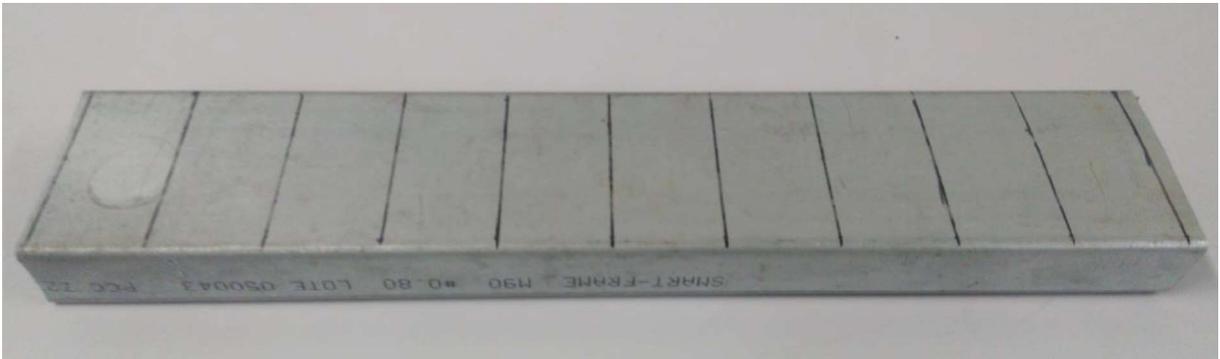
Figura 26 - Chapa de aço galvanizado para corte das amostras

Foram obtidas 25 amostras com dimensões aproximadas de 25mm x 40mm, retiradas da chapa original utilizando uma cortadora metalográfica Arotec COR80 refrigerada por meio de líquido refrigerante (Figura 26). Das 25 amostras cortadas, cinco não foram dobradas, cinco foram dobradas formando o ângulo de 30°, cinco foram dobradas formando o ângulo de 60°, cinco foram dobradas formando o ângulo de 90° e as cinco amostras restantes foram dobradas formando o ângulo de 120°. O dobramento foi realizado utilizando uma dobradeira de chapa manual (Figura 27), as amostras após o dobramento são mostradas na figura 28.

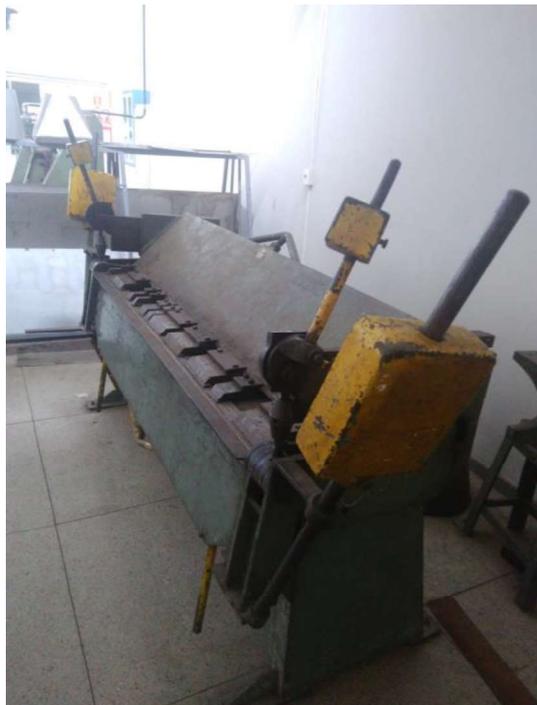
Figura 27 - Dobradeira de chapas manual

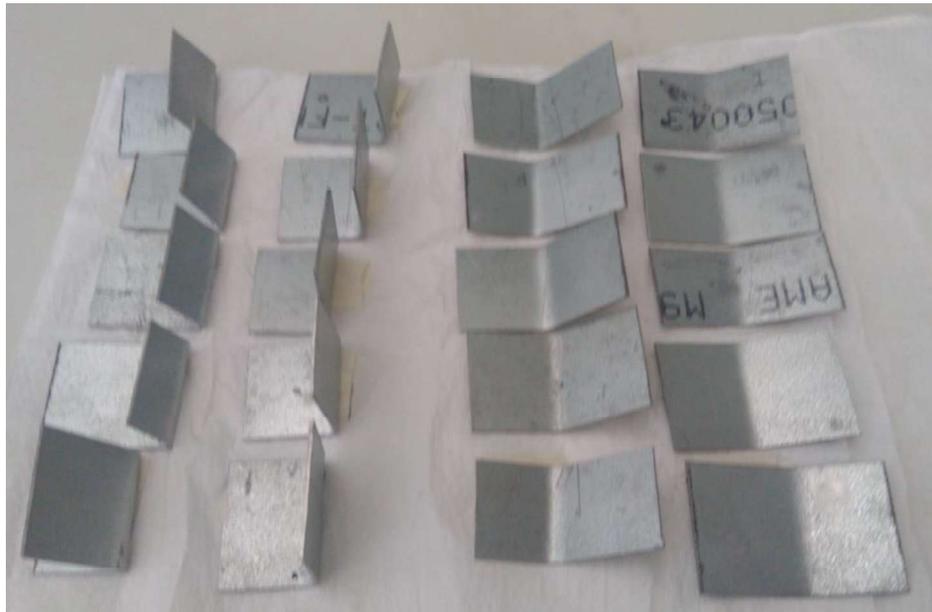
Figura 28 - Amostras dobradas para o teste

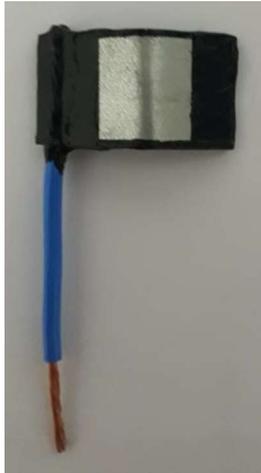
Figura 29 - Amostra isolada para ensaio de corrosão

Devido ao tamanho e formato das amostras (chapas planas ou dobradas), teve que ser desenvolvido um método de preparação das mesmas para os ensaios de corrosão, uma vez que técnicas mais comuns, como o embutimento, não eram viáveis. Para realizar o contato elétrico entre a amostra e o conector do equipamento, foi utilizado um cabo flexível de cobre de 2,5 mm de espessura. O mesmo foi decapado parcialmente e os fios de cobre foram fixados na peça mecanicamente com o auxílio de um alicate universal, uma vez que a solda fria com estanho não adere ao aço galvanizado. O conjunto amostra + cabo flexível foi isolado eletricamente, deixando somente uma área de 2,0 cm², coincidente com a região dobrada, exposta para realização do ensaio, conforme figura 29. Para realização do isolamento elétrico, foi utilizada uma fita isolante líquida Quimatic Tapmatic. Esse material se mostrou o mais adequado por ser líquido e permitir aplicação em peças com diferentes formas e tamanhos. Além disso, o material possui boa adesão à superfície do aço galvanizado e não apresenta fissuras ou outro defeito que permita a exposição da amostra ao meio corrosivo.

- O método de preparação de amostra desenvolvido foi efetivo, uma vez que os resultados obtidos para cada situação foram próximos e houve boa repetibilidade do processo, sendo o mesmo capaz de evidenciar a alteração que o dobramento causou na resistência à corrosão das chapas de aço galvanizado.

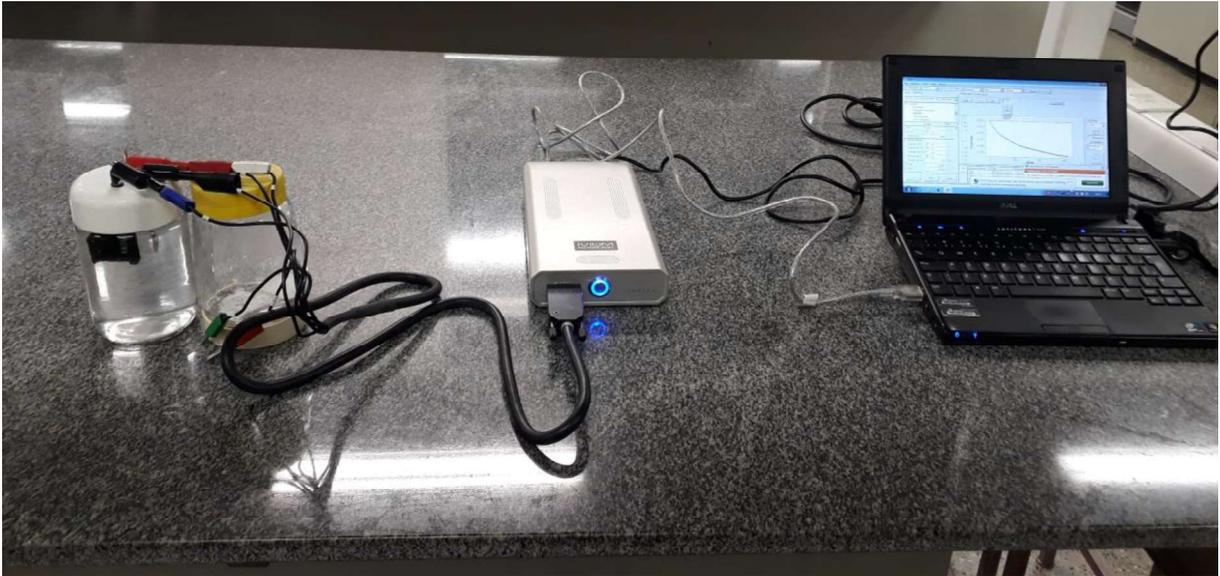
Figura 30 - Bancada de testes durante um ensaio

As amostras foram, então, limpas e ensaiadas. Para o ensaio de corrosão, foi utilizada uma solução de 5,0 % de NaCl como eletrólito, conforme utilizado nos trabalhos de Culcacia, Elsnerb e Sarlib (2009) e Alvarenga, Moreira e Buono (2007), o eletrodo de platina espiralado com 23 mm de comprimento e 0,5 mm de espessura como contra eletrodo e o eletrodo RE-1B (Ag/AgCl) para meios aquosos com 80 mm de comprimento e 6 mm de largura com junção de vidro como referência. Os ensaios foram realizados utilizando um potenciostato / galvanostato Vertex 100mA.EIS – 1 MHz IVIUM por meio da análise da extrapolação das retas de Tafel geradas pelo potenciostato e por meio da microscopia eletrônica de varredura (MEV) da superfície. Foi utilizado um tempo de 2000 segundos para estabilização do OCP a uma taxa de varredura de 0,16 mV/s. A bancada de testes montada para a realização de um ensaio é apresentada na figura 30. Após os ensaios, as amostras foram analisadas quanto à corrosão sofrida por meio de análise do potencial de corrosão e da densidade de corrente de corrosão apresentadas pelas amostras. Os resultados foram compilados e analisados estatisticamente utilizando o método t de Student com intervalo de confiança de 95%.
