Dissertação de Mestrado

Caracterização Microestrutural e Avaliação da Resistência à Corrosão de Aço Galvanizado após Dobramento

Dissertação de Mestrado apresentada ao Programa de Pós-Graduação em Engenharia de Materiais do CEFET-MG, na área de concentração de Ciência e Desenvolvimento de Materiais, na linha de pesquisa em Seleção, Processamento e Caracterização, como parte integrante dos requisitos para a obtenção do título de Mestre em Engenharia de Materiais.

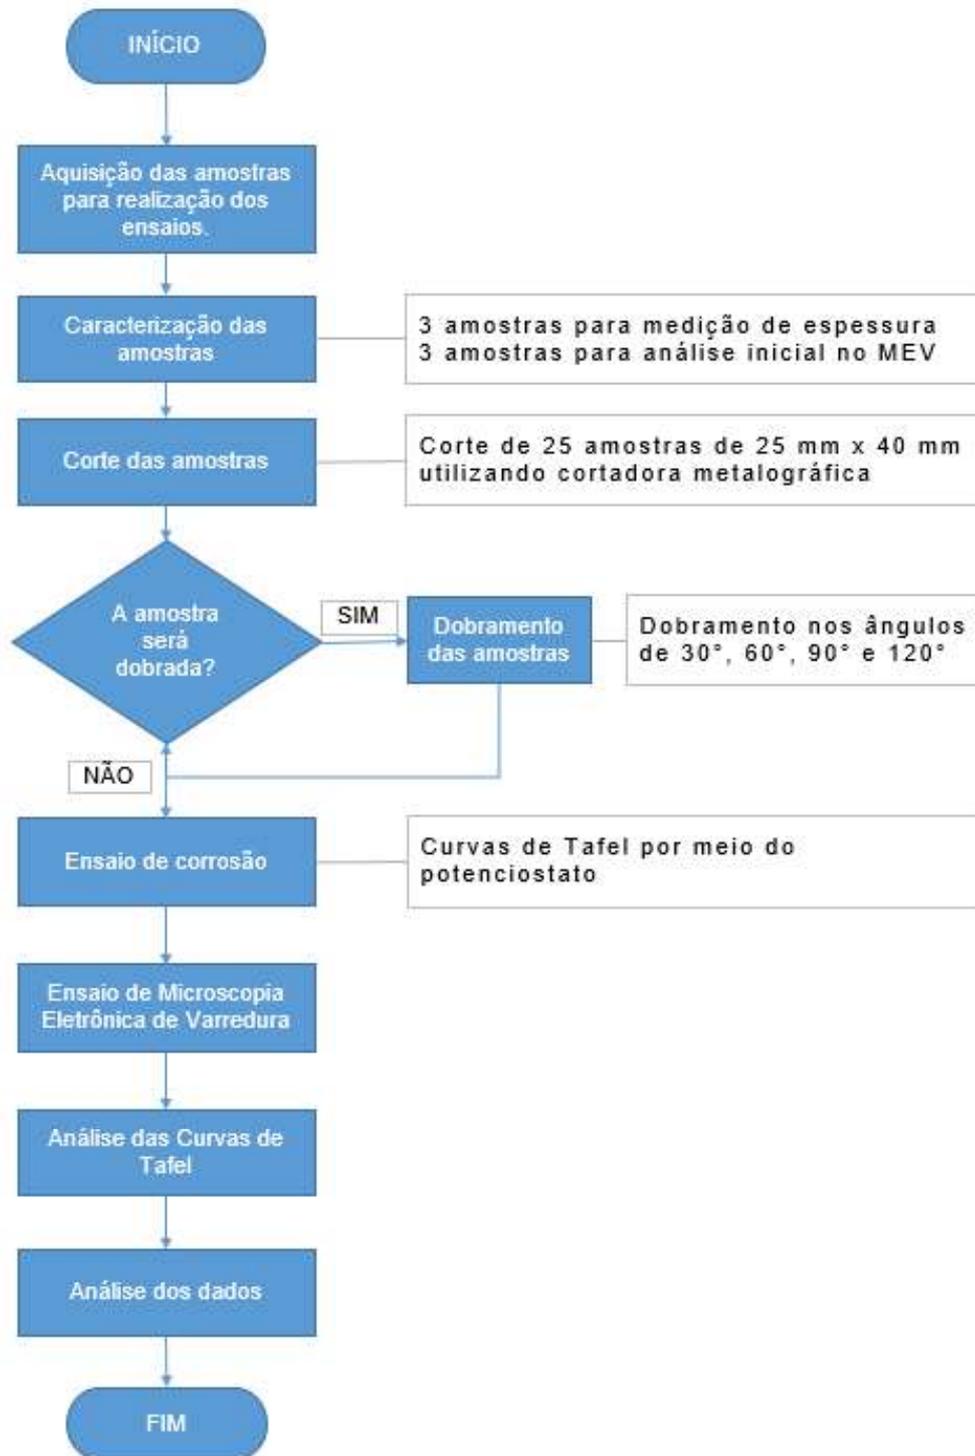
Figura 31 - Fluxograma com as etapas adotadas

O fluxograma com o resumo da metodologia adotada é mostrado na figura 31.

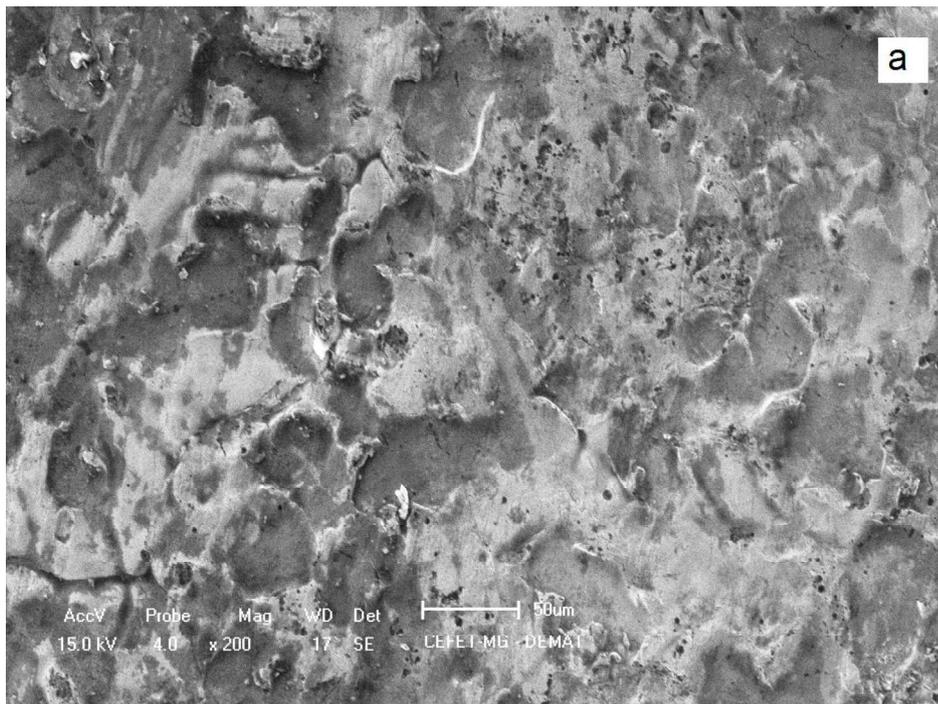
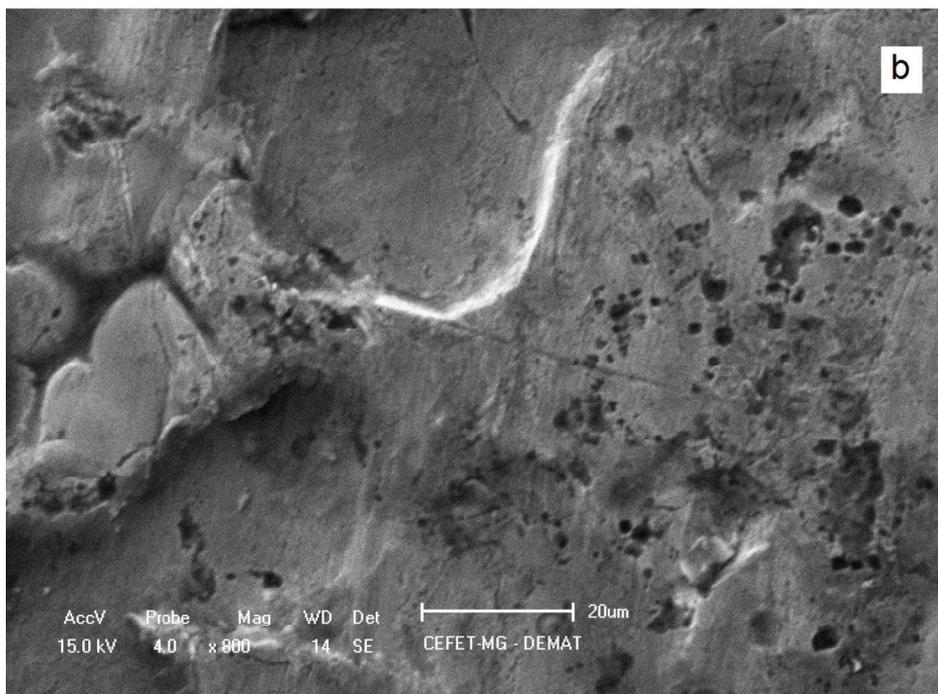
Figura 32 - MEV da superfície da amostra plana

Pode ser observada na figura 32 a superfície externa da amostra plana. Já na figura 33, observa-se a superfície externa da amostra na região da curva 90°.

É possível verificar que o relevo da amostra conformada é diferente da amostra plana. Enquanto a amostra plana apresenta um relevo constante ao longo da superfície, indicando uma homogeneidade do revestimento, a amostra conformada apresenta um relevo heterogêneo, onde é possível identificar regiões onde o relevo é semelhante ao da amostra plana e outras regiões distintas, com vales mais profundos e espaçados de modo diferente, indicando que a conformação mecânica pode causar alterações no revestimento da peça. Pode-se observar também na figura 33 pequenas trincas no revestimento (seta).

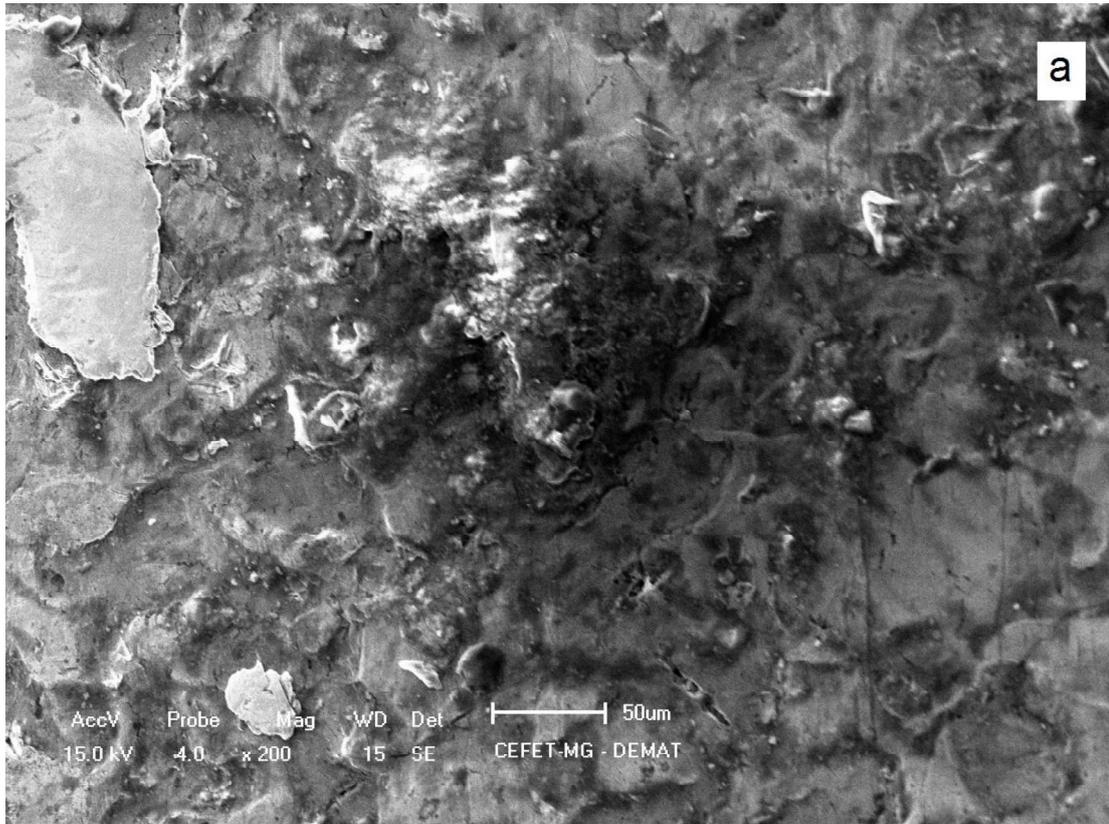
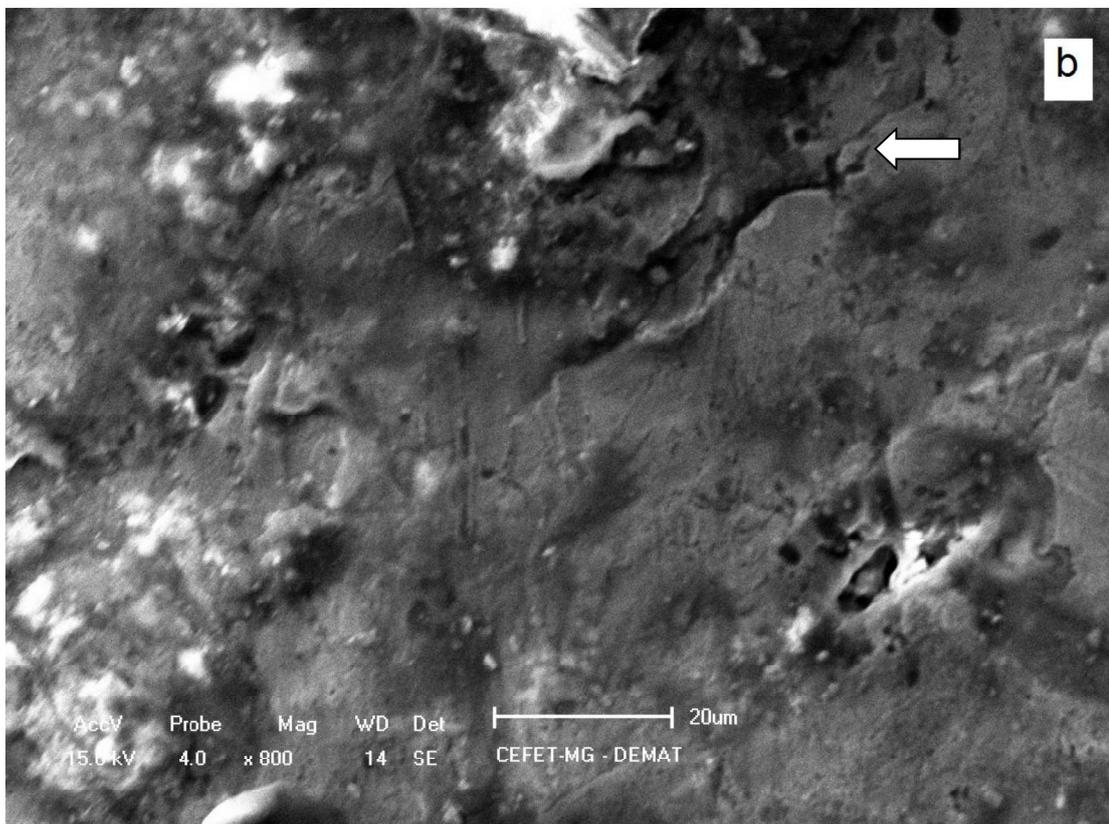
Figura 33 - MEV da superfície da mostra curva 90°

Trinca (seta)

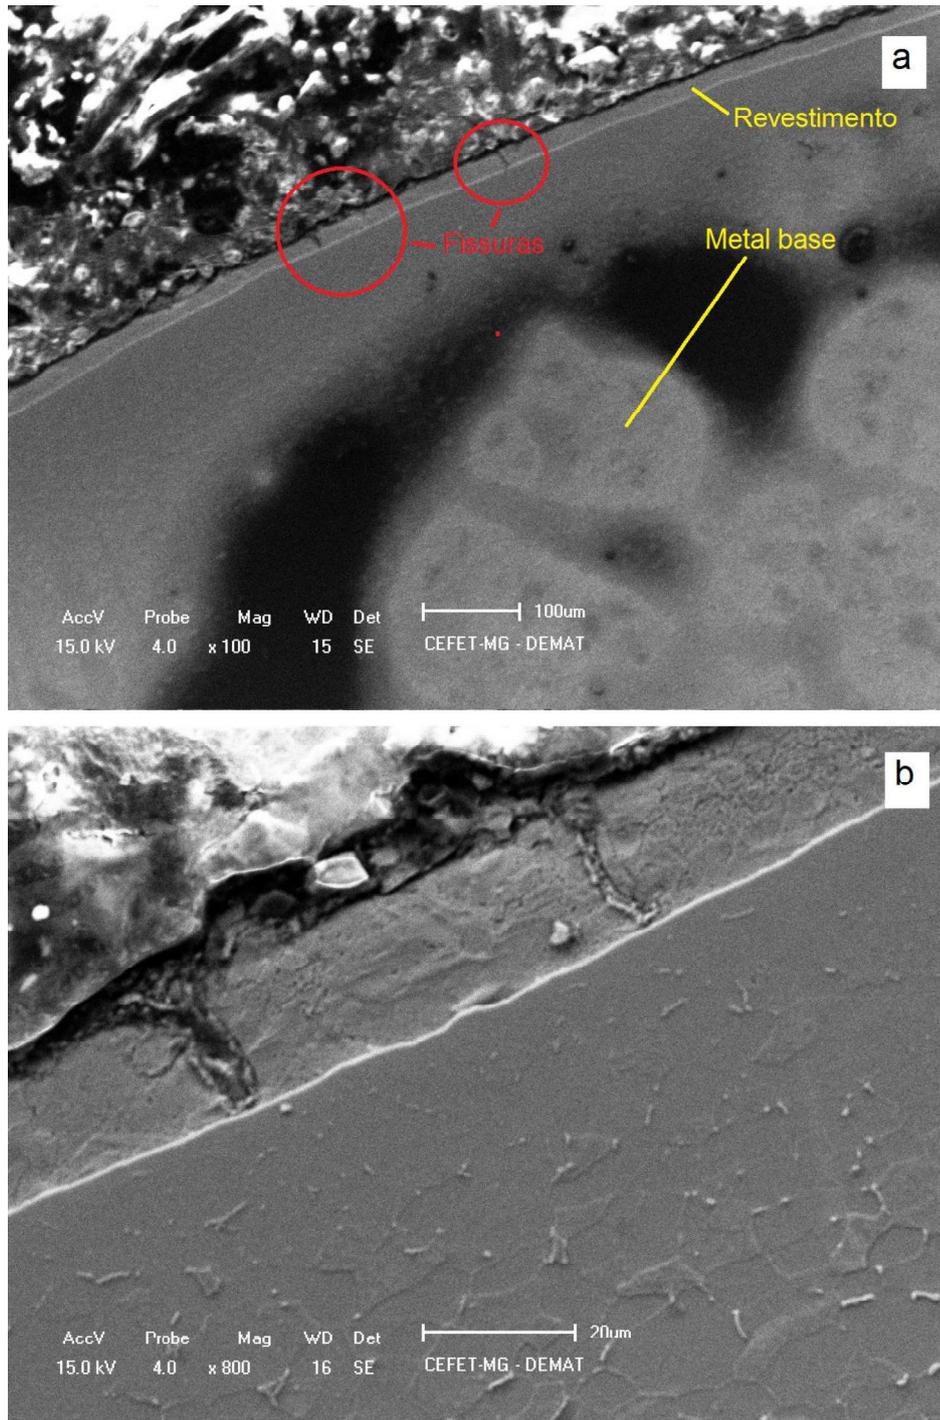
Figura 34 - MEV da superfície externa da chapa – região da curva 90°

Pode ser observado nas fotomicrografias das figuras 34, 35 e 36 a superfície externa da chapa tiradas da terceira amostra (seção transversal da chapa com curva de 90°) por meio da MEV. De acordo com as figuras, a superfície externa, que sofreu força de tração durante o dobramento, apresenta fissuras no revestimento ao longo da região da curva 90°. Essas fissuras podem ter sido originadas diretamente pela carga trativa que a superfície sofreu durante o processo de dobramento ou, ainda, podem ser resultado da propagação de uma descontinuidade já presente no revestimento após a atuação da carga de tração. A região plana da superfície externa apresentada na figura 37, entretanto, não apresentou fissuras ao longo do revestimento. Esse resultado sugere que a conformação mecânica causa danos no revestimento, uma vez que somente a região dobrada apresentou descontinuidades.

- A superfície externa da peça, que sofreu força de tração durante o dobramento, apresentou fissuras no revestimento ao longo da região da curva. Esse resultado reforça a hipótese que o dobramento causa danos no revestimento, uma vez que somente a região dobrada apresentou descontinuidades no revestimento.

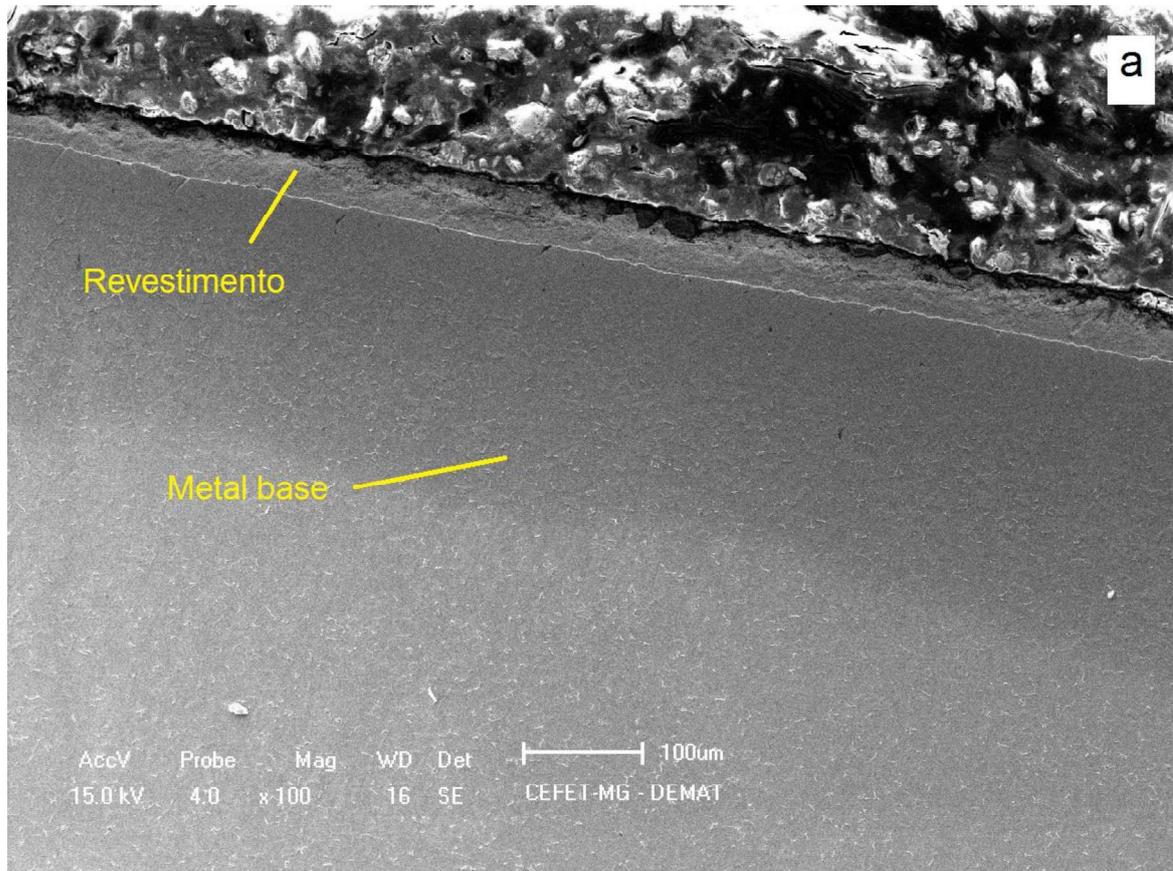
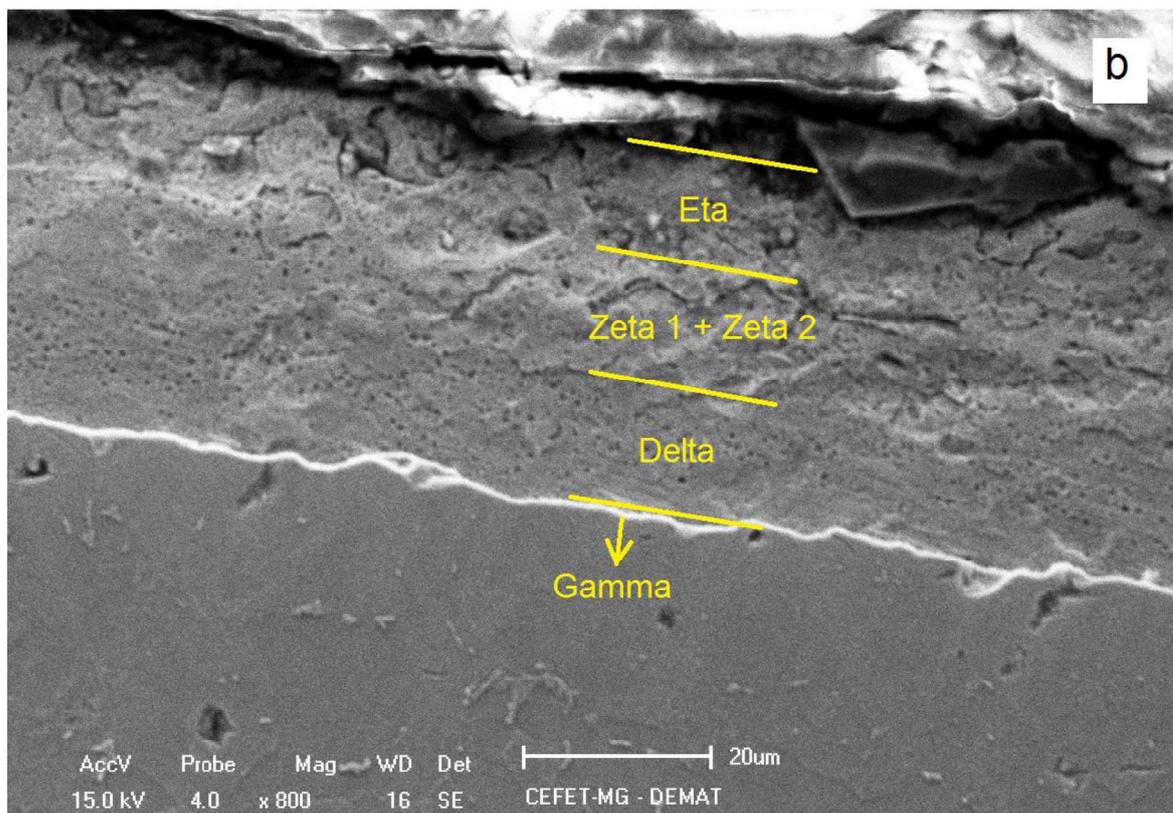
Figura 37 - MEV da superfície externa da chapa – região plana

Na figura 37 (b) podem ser observadas as distintas camadas formadas durante o processo de galvanização por imersão a quente. Verificou-se a formação da fina camada gamma ($\text{Fe}_3\text{Zn}_{10}$ – $\text{Fe}_5\text{Zn}_{21}$) diretamente sobre o substrato, seguida da camada delta (FeZn_{10}), mais compacta. Observou-se também as camadas zeta 1 + zeta 2 (FeZn_{13}) e eta (Zn). As camadas encontradas são coerentes com as apresentadas por Pereira et al (2015), exceto que neste trabalho não foi possível observar com nitidez a morfologia colunar dos cristais zeta.

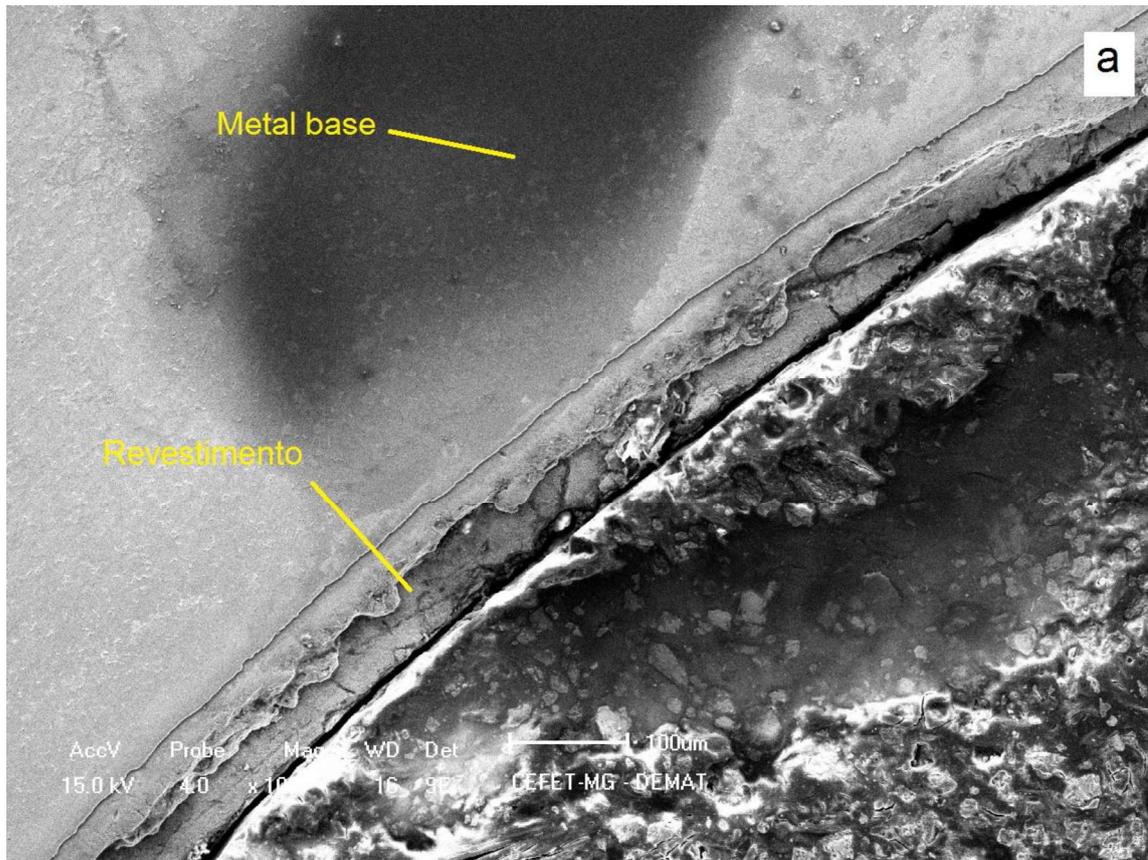
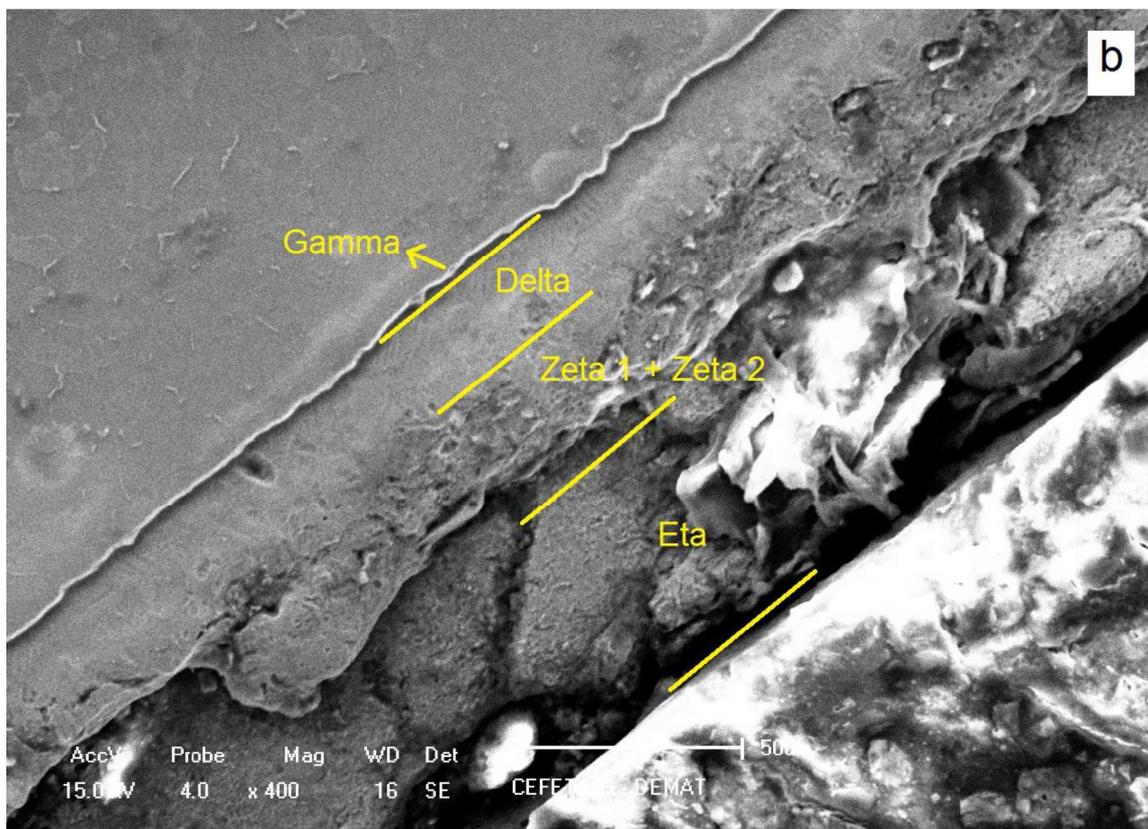
Figura 38 - MEV da superfície interna da chapa – região da curva 90°

Nas figuras 38, 39 e 40 é possível verificar o revestimento da superfície interna da chapa dobrada, sendo que as figuras 38 e 39 mostram o revestimento da superfície interna na região da curva 90° e a figura 40 mostra o revestimento na região plana.

É possível constatar que o revestimento presente na superfície interna da chapa, assim como o revestimento presente na superfície externa, sofre danos. Nesse caso, ao invés de cargas trativas, estão atuando sobre a chapa cargas compressivas. Essas cargas fazem com que o revestimento seja comprimido, causando descontinuidades e sobreposição de material, como pode ser visto nas figuras 38 e 39, onde as camadas eta e zeta 1 + zeta 2 estão fraturadas. Já na figura 40, referente à região plana da chapa, observa-se o revestimento íntegro, sem sinais de sobreposição de camadas.

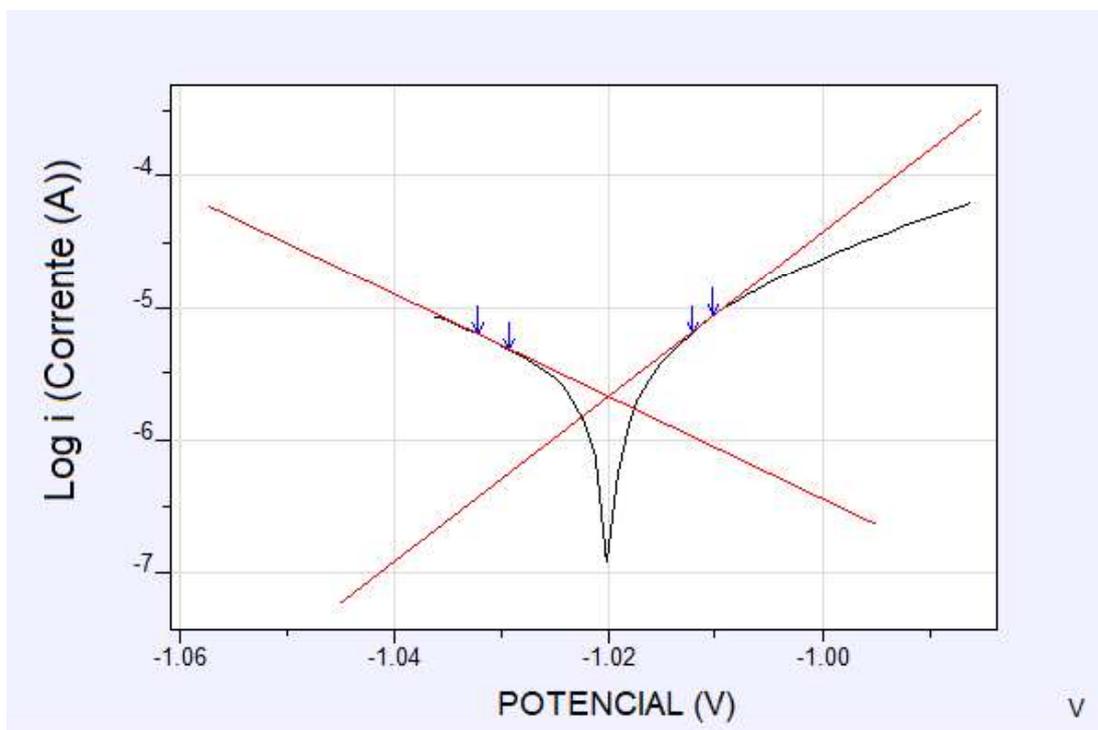
Figura 41 - Ensaio de corrosão da amostra não dobrada

As análises dos resultados de corrosão foram realizadas por meio de polarização potenciodinâmica do método de Tafel. Para leitura do potencial de corrosão (E_{corr}) e da corrente (I_{corr}), foi necessário realizar a intersecção da curva de polarização anódica com a curva de polarização catódica geradas pelo potenciostato. O potencial de corrosão foi definido por meio da leitura direta do gráfico no ponto de intersecção das retas. Já para definição da densidade de corrente de corrosão (A/cm^2), foi necessário fazer a leitura no eixo Y, calcular o antilogaritmo lido no gráfico e dividir pela área exposta.

Os ensaios de corrosão apresentaram boa repetibilidade, portanto, somente um resultado de ensaio de corrosão obtido para cada nível diferente de dobramento aplicado nas amostras foi apresentado nas figuras 41 a 45.

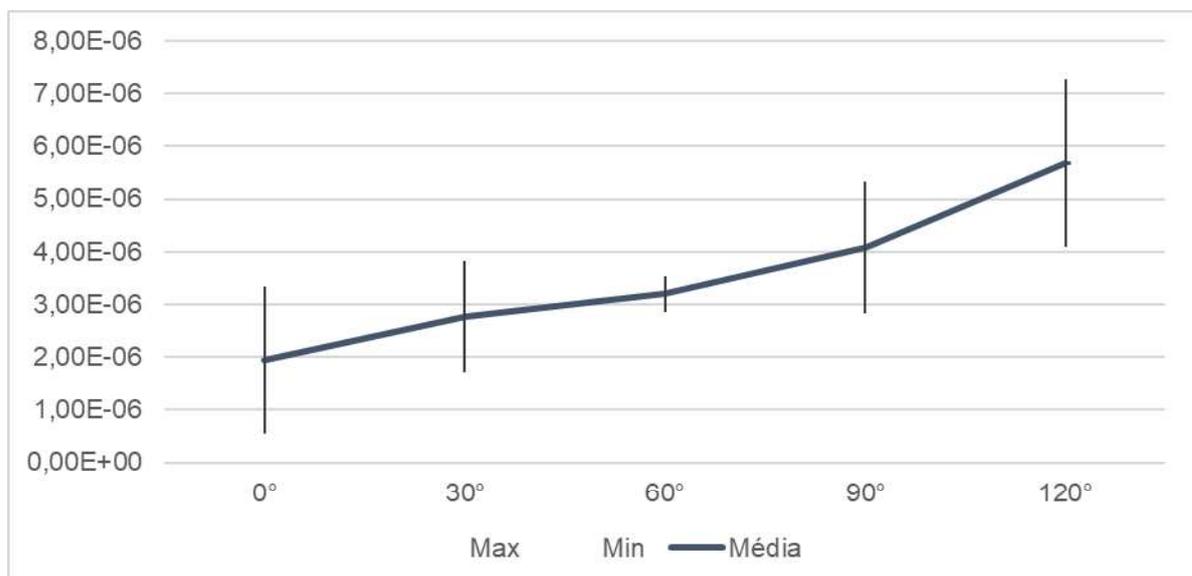
Figura 46 - Densidade de Corrente de Corrosão (A/cm^2)

A corrosão sofrida pelas amostras deve ser avaliada por meio da densidade de corrente apresentada pela mesma durante o ensaio de corrosão potenciodinâmica. As densidades de corrente para cada situação de dobramento estão apresentadas na figura 46.

- A densidade de corrente de corrosão aumentou à medida que foi aumentado o ângulo de dobramento. Esse resultado mostra que o dobramento influencia na corrosão do aço galvanizado, fazendo com que a peça ou uma região dobrada da mesma possua uma resistência à corrosão menor do que a região plana da chapa.

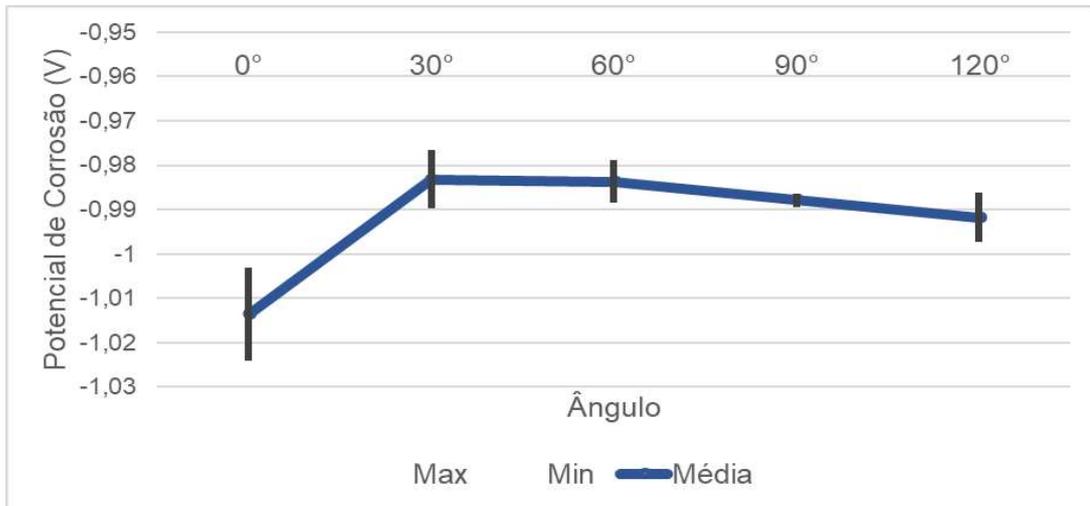
Figura 47 - Potencial de corrosão em função do ângulo de dobramento

Analisando a média e o desvio-padrão comparativamente, pode-se verificar que o potencial de corrosão das amostras não dobradas é menor que o potencial de corrosão das amostras dobradas, pois não há nenhum valor de potencial de corrosão encontrado nas amostras dobradas que coincida com o intervalo de desvios das amostras não dobradas. A tabela 6 apresenta os valores de mínimo e máximo de acordo com a distribuição t de Student, utilizando um intervalo de confiança de 95%. A figura 47 apresenta o potencial de corrosão (V) e o desvio padrão existente entre as amostras ensaiadas.

Os ensaios de corrosão apresentados, realizados por meio do potenciostato, evidenciaram que o potencial de corrosão das amostras não deformadas é menor do que o potencial de corrosão das amostras que passaram pelo processo de dobramento. Com esse resultado, é possível inferir que a deformação mecânica efetuada na chapa por meio do processo de dobramento danificou a camada de revestimento de zinco presente na mesma, causando um aumento do potencial de corrosão da amostra.

Em contrapartida, os resultados mostraram que o potencial de corrosão não aumentou de acordo com o aumento da deformação causada no revestimento. O potencial de corrosão da amostra apresentou crescimento entre as amostras não dobradas e dobradas a 30° . O não crescimento do potencial de corrosão de acordo com o aumento no ângulo de dobramento pode ser explicado pelos produtos de corrosão depositados na superfície das amostras. Nevison (1992, apud BATISTA, 2013) classificou esse tipo de comportamento como proteção adicional, onde os produtos da corrosão do zinco se aderem à superfície do aço, recobrendo discontinuidades menores no revestimento e formando uma barreira de proteção eletroquímica adicional. O mesmo comportamento foi observado por Sacco et al (2003), que concluiu na ocasião que a deformação causada no revestimento do material induz a corrosão acelerada, resultando na formação de uma camada de hidróxido de zinco espessa que protege a superfície do aço. A figura 48 apresenta a sobreposição dos resultados obtidos por Sacco et al (2003) e os resultados obtidos nesse estudo em relação ao grau de deformação percentual.

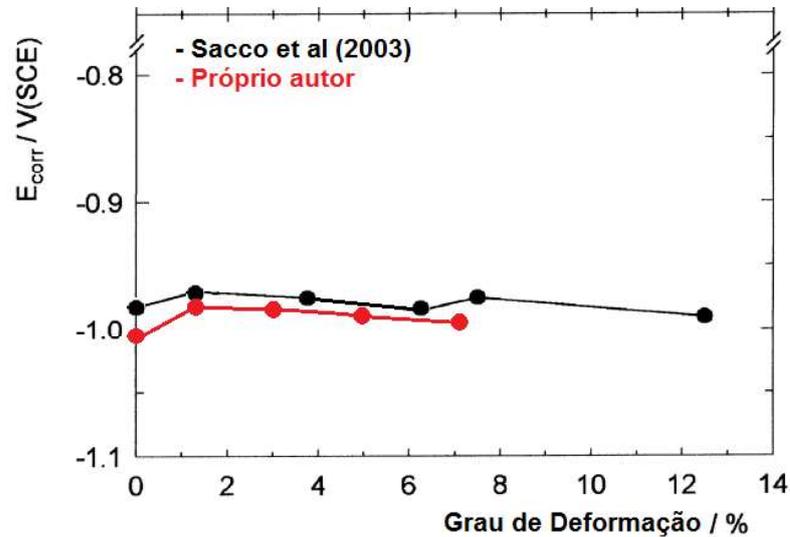
Figura 48 - Comparação dos resultados de Sacco et al (2003) e o estudo atual

Como pode ser observado nos dois estudos, o comportamento do potencial de corrosão em relação ao grau de deformação sofrido apresentou um crescimento inicial e, após certo grau de deformação, apresentou redução. A proximidade dos resultados obtidos nos dois estudos indica que esse pode ser um comportamento aceitável e esperado do aço galvanizado.

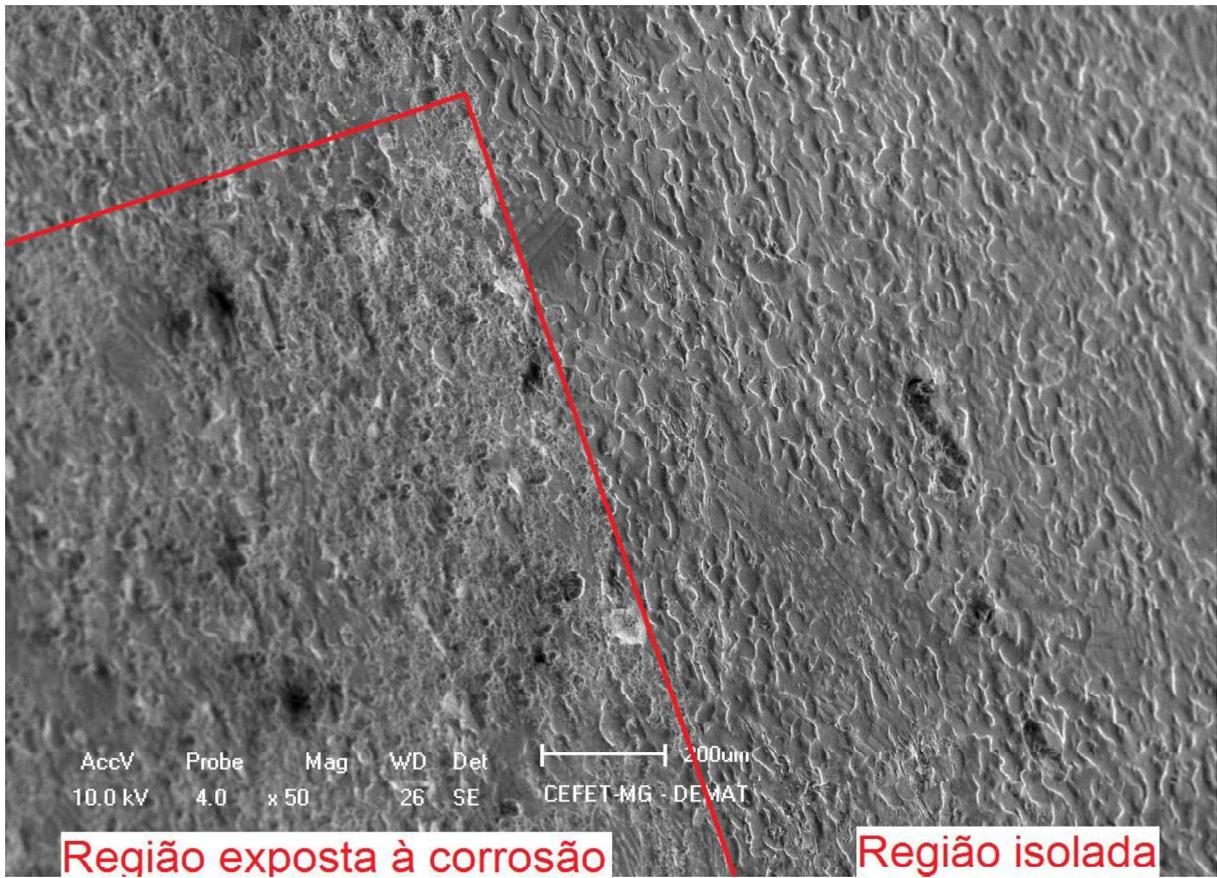
Figura 49 - MEV da amostra dobrada a 90° - interface entre a área exposta e a área isolada

As figuras 49 e 50 apresentam a superfície externa da amostra dobrada a 90° após o ensaio de corrosão.

É possível observar nas figuras que o ensaio eletroquímico realizado nas amostras causou uma alteração na morfologia da superfície do revestimento na região que foi exposta à corrosão em relação à região isolada. Enquanto que na região isolada o revestimento apresenta uma morfologia homogênea ao longo da superfície, verificou-se na região exposta das amostras a deposição dos produtos de corrosão.

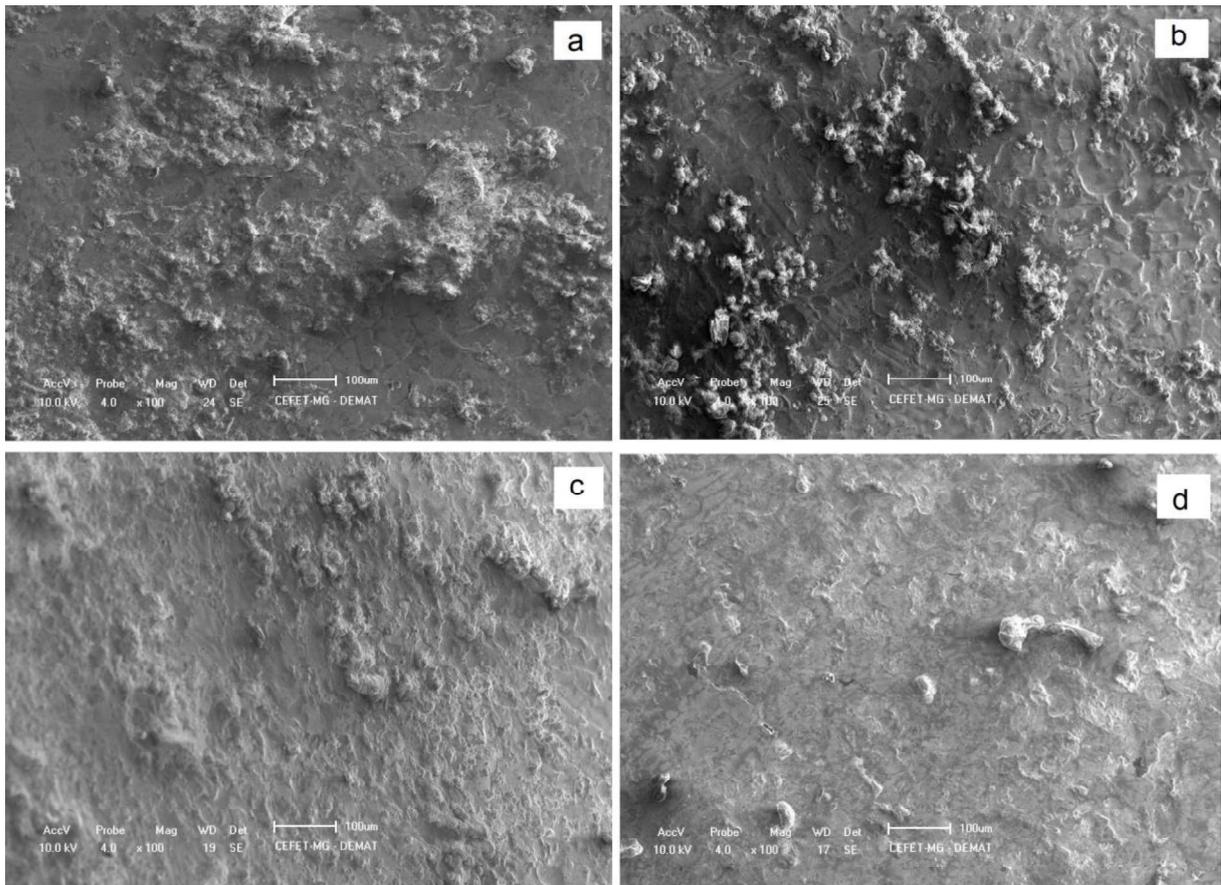
Figura 51 - MEV da superfície após ensaio de corrosão

As figuras 51 e 52 apresentam a superfície das amostras após o ensaio de corrosão com ângulos de dobramento diferentes.

a) Amostra não dobrada
c) Amostra dobrada 90°

b) Amostra dobrada 60°
d) Amostra dobrada 120°

Com base nas figuras 51 e 52, é possível observar a presença de produtos de corrosão em todas as condições de dobramento, sendo que para as amostras dobradas a 90° e 120° é possível observar acumulos maiores de produtos de corrosão. A partir dessas imagens, pode-se inferir que a partir de 90°, a amostra sofre corrosão acelerada, o que provoca a deposição de produtos de corrosão em pontos específicos.

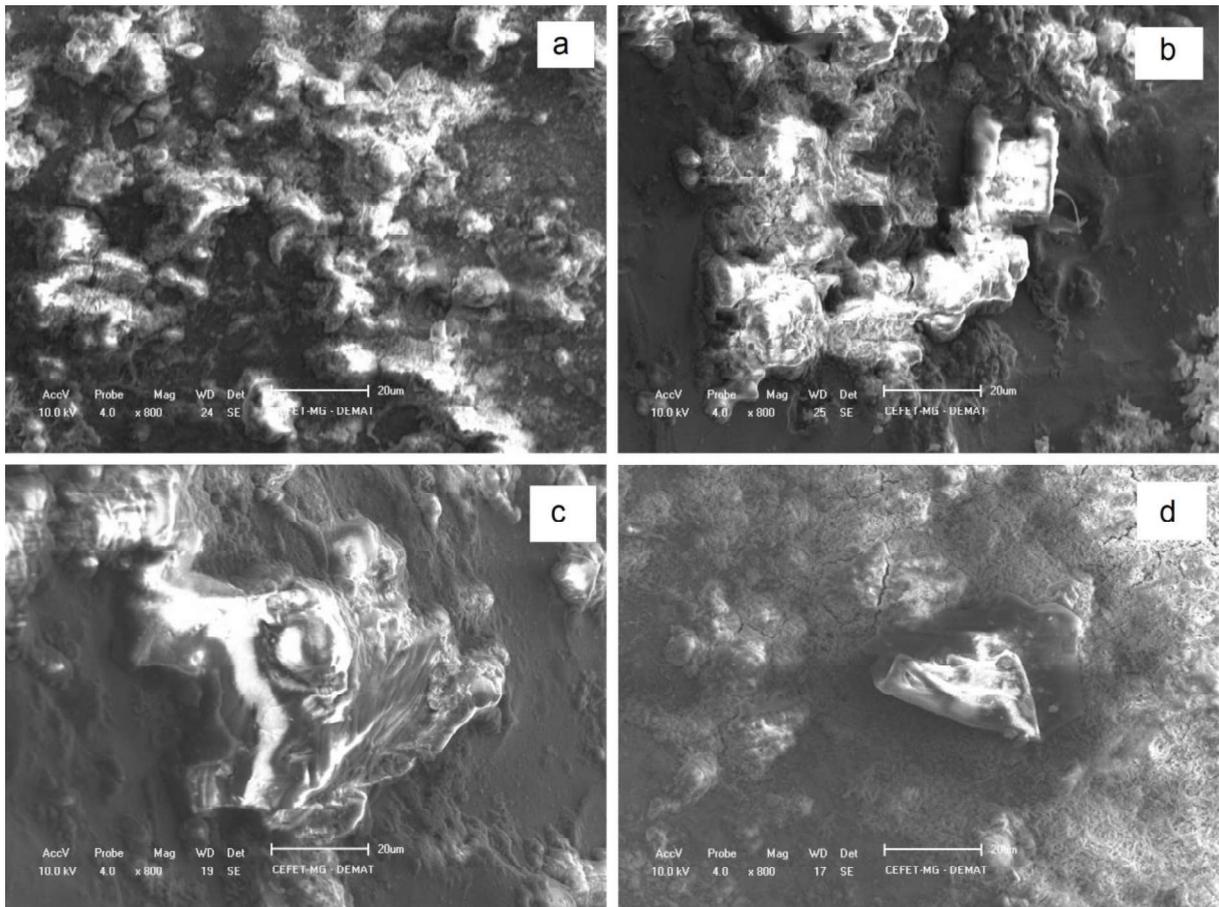
Figura 52 - MEV da superfície após ensaio de corrosão

a) Amostra não dobrada
c) Amostra dobrada a 90°

b) Amostra dobrada a 60°
d) Amostra dobrada a 120°
