**Programa de Pós-Graduação em Engenharia Mecânica**

**DISSERTAÇÃO DE MESTRADO**

**REPAROS DE LINHAS PRESSURIZADAS COM  
MANUFATURA ADITIVA:  
QUALIFICAÇÃO, INTEGRIDADE, DURABILIDADE E  
SEGURANÇA**

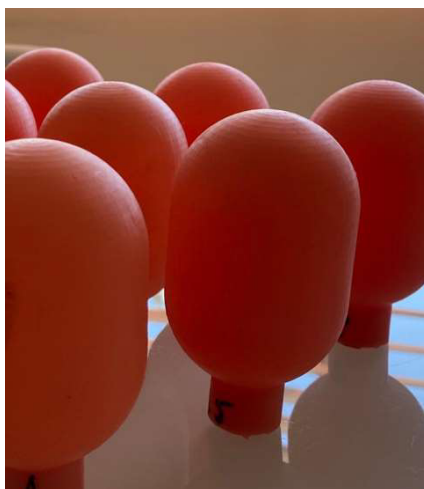
Visto que os mecanismos de degradação, que foram observados em um período de 90 dias, nos testes de ataque químico e imersão, não apresentaram uma ameaça grave à integridade do material, foram manufaturados quatro exemplares de vasos pressão em miniatura com espessura de parede de 1mm, 1,5mm e 2mm, figura 23. A resina selecionada foi a Esun Precision Model, o critério utilizado foi o limite de resistência da resina após o período de 90 dias de imersão em óleo e atmosfera marinha.

Figura 23 – Protótipos manufaturados.

Os protótipos passaram por teste hidrostático até a ruptura, conforme metodologia proposta. Com isso, foi possível observar que a pressão ruptura real teve um valor de pelo menos 20% superior à pressão de ruptura teórica calculada pela equação 3 com as propriedades mecânicas do grupo de controle da resina, conforme exposto na tabela 20.
