CENTRO FEDERAL DE EDUCAÇÃO TECNOLÓGICA DE MINAS GERAIS

Dissertação de Mestrado

INFLUÊNCIA DA DIREÇÃO DE USINAGEM NA EVOLUÇÃO DO DESGASTE NA FERRAMENTA DE CORTE NO FRESAMENTO FRONTAL DO AÇO SAE 1045 A SECO E COM APLICAÇÃO DE MÍNIMA QUANTIDADE DE LUBRIFICANTE

Belo Horizonte, Fevereiro de 2019

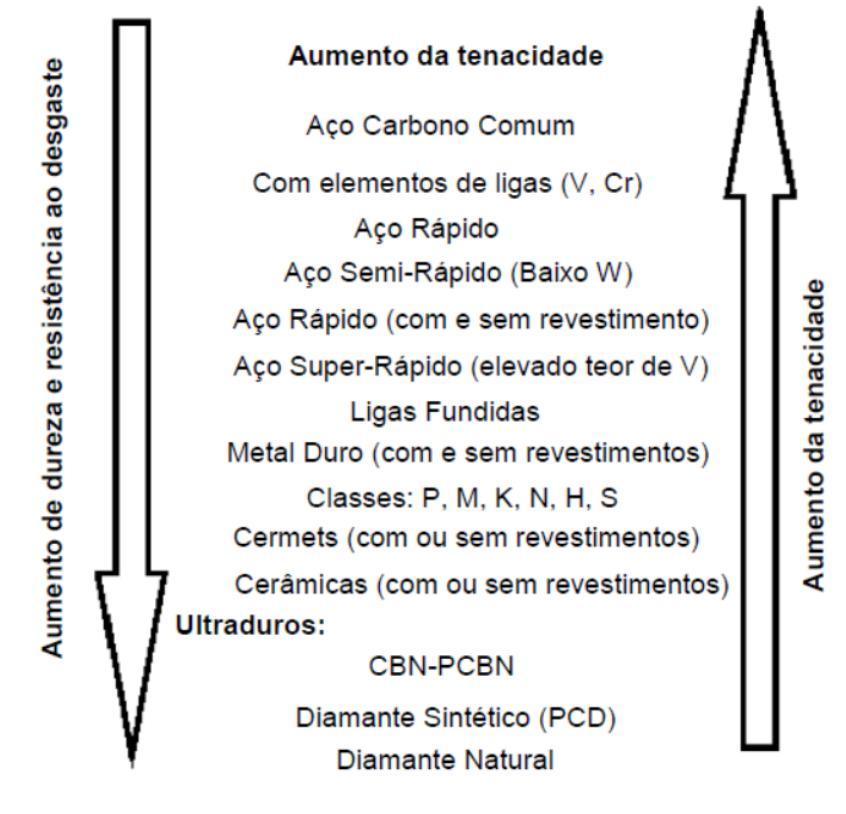
Figura 8 – Relação dos materiais para ferramentas com propriedades.

Os principais materiais utilizados para ferramentas de corte são: aços rápidos (HSS) com ou sem revestimento, metal duro com ou sem revestimento, material cerâmico, nitreto de boro cúbico (CBN), diamante, etc. Dentre esses grupos citados os mais utilizados nas operações de usinagem são o aço rápido e o metal duro. Na Figura 8 é possível observar uma relação entre os materiais para ferramentas de corte e algumas propriedades.

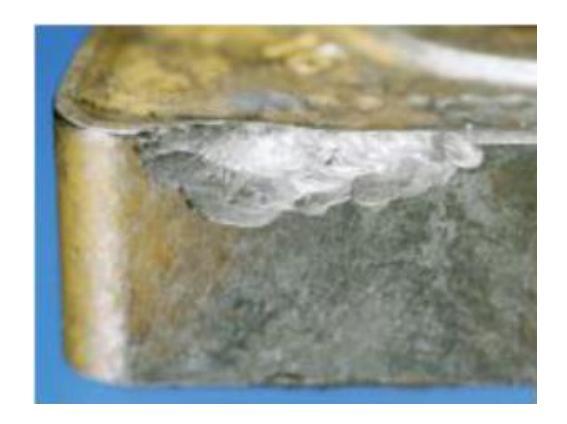
Figura 9 – Lascamento da ferramenta de corte

De acordo com Machado *et al* (2009) as arestas das ferramentas de corte utilizadas nas operações de corte interrompido, como no caso do fresamento, são frequentemente substituídas devido às trincas, lascamentos ou quebras. Nesse tipo de operação, o desenvolvimento do desgaste uniforme é dominante quando a ferramenta de corte possui tenacidade suficiente para resistir aos choques mecânicos e térmicos. Na Figura 9 é possível observar o lascamento de uma ferramenta de corte que é caracterizado pela perda de material da ferramenta.

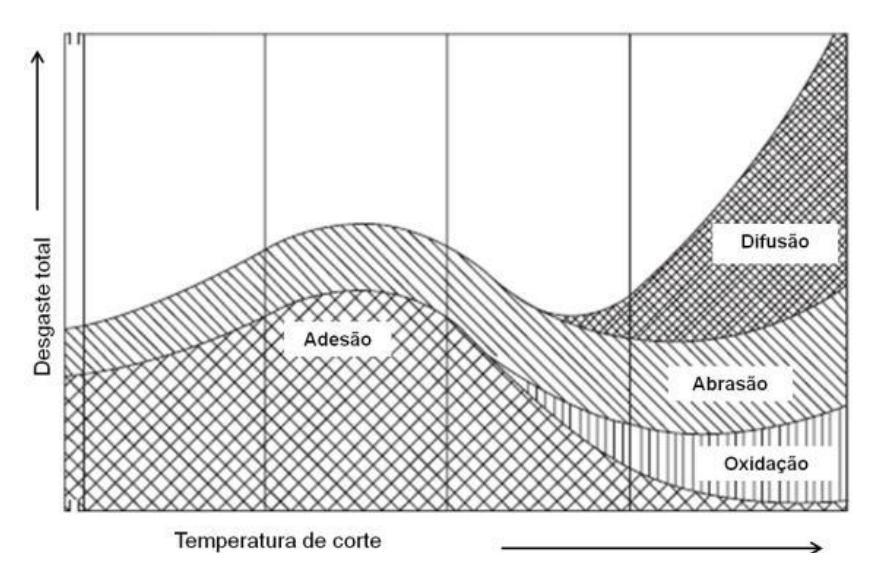
Na Figura 11 é possível observar um diagrama que mostra a faixa de temperatura que os mecanismos de desgaste ocorrem. É perceptível que em baixas temperaturas são observados apenas os mecanismos de desgaste por adesão e por abrasão, com predominância do primeiro. Para temperaturas elevadas o desgaste adesivo da lugar para os demais mecanismos de desgaste. É possível perceber também que o aumenta da temperatura proporciona níveis mais elevados de desgaste.

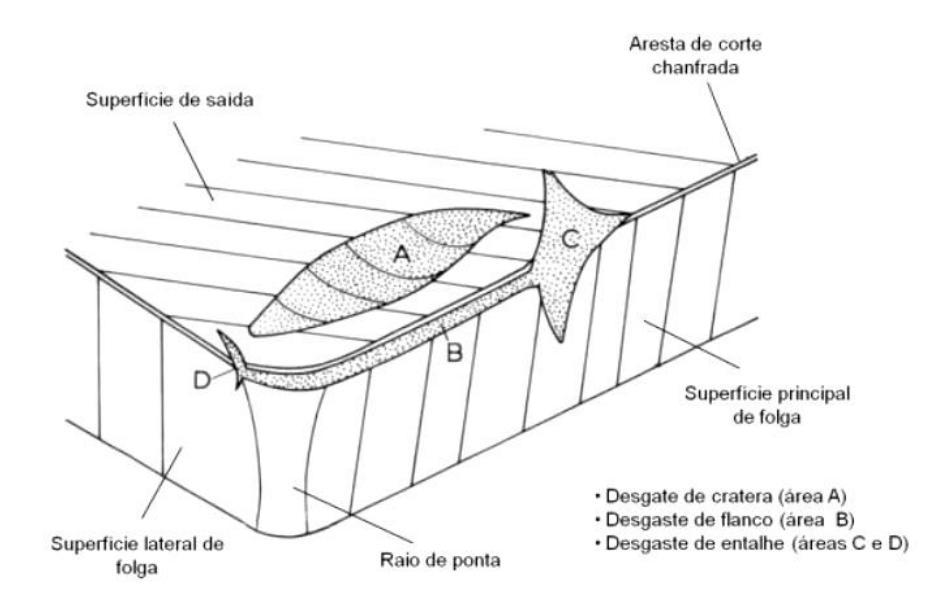
Na Figura 15 é possível observar as regiões onde ocorrem as três principais formas de desgaste.

Figura 15 – Principais regiões de desgaste de uma ferramenta de corte

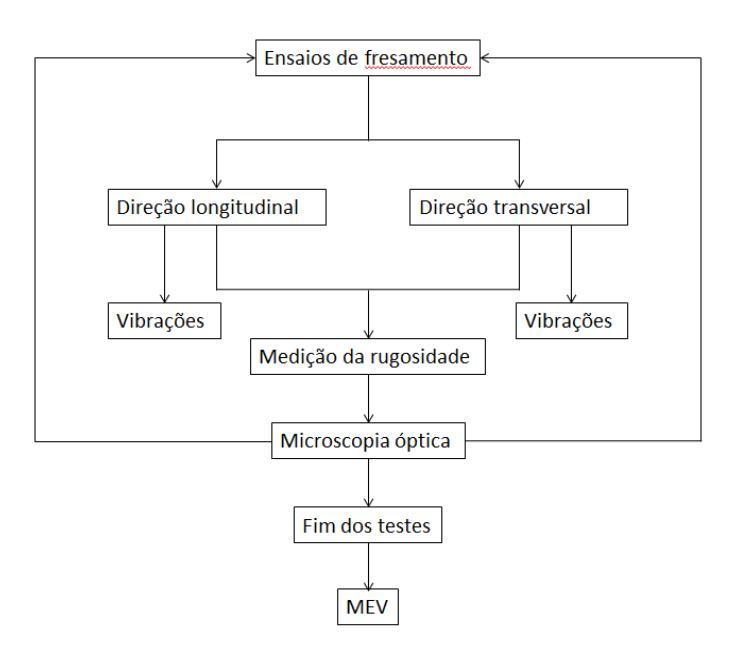
Figura 18 – Fluxograma do trabalho

O acabamento superficial do corpo de prova foi avaliado, a cada parada, com a utilização de um rugosímetro. Os sinais vibracionais foram monitorados nos eixos X, Y e Z a partir da utilização de dois acelerômetros: um instalado próximo às ferramentas de corte e outro instalado em contato com o corpo de prova. Na Figura 18 é possível observar um fluxograma com o resumo da sequência de procedimentos que foram adotados.

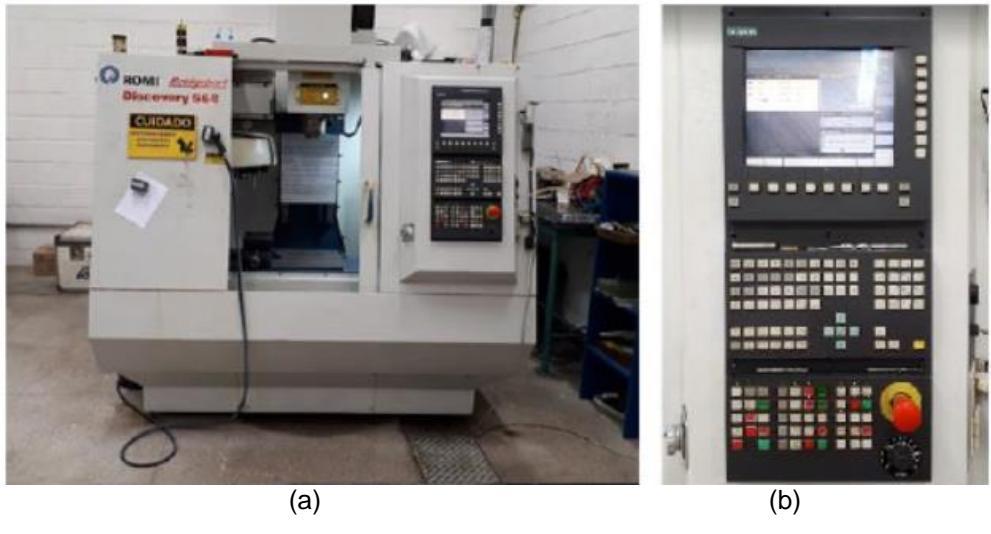
Figura 23 – (a) Centro de Usinagem Discovery 560 – ROMI; (b) Painel de controle Siemens.

Os ensaios de fresamento foram conduzidos com a utilização de um centro de usinagem Discovery 560 – ROMI, controlado por software de CNC (Comando Numérico Computadorizado) da Siemens. Na Figura 23 observa-se o centro de usinagem que será utilizado.

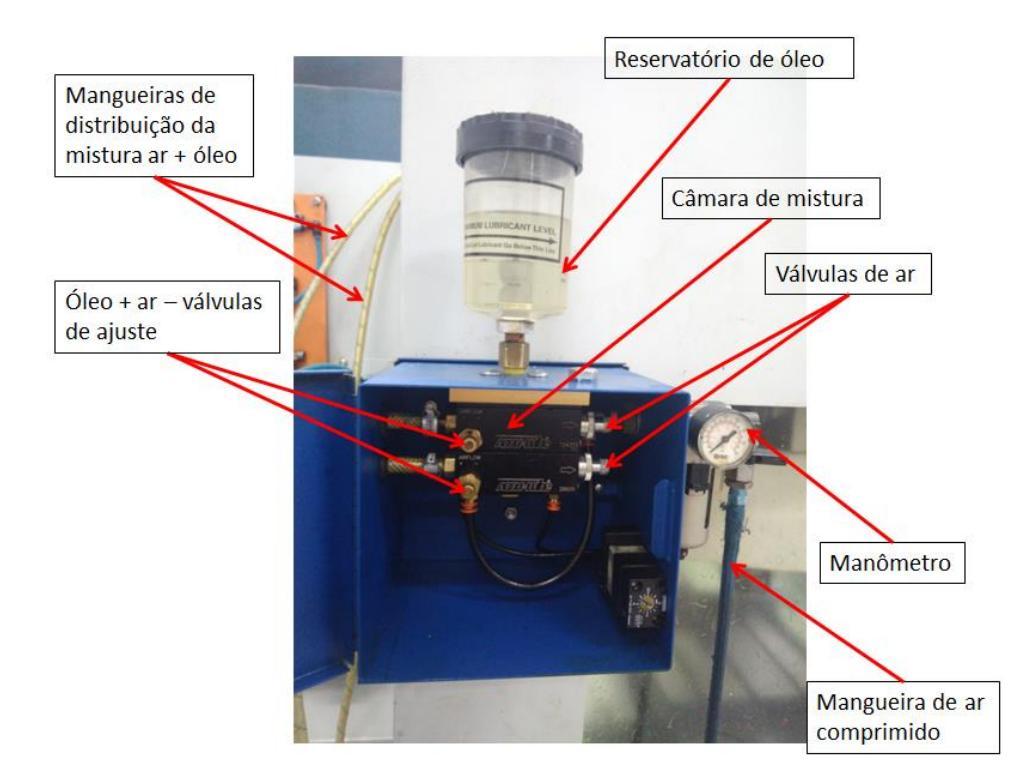
Figura 25 – Esquema do equipamento de MQL.

Para a aplicação do MQL nos ensaios foi utilizado um equipamento Accu-Lube, conforme pode ser visto na Figura 25.

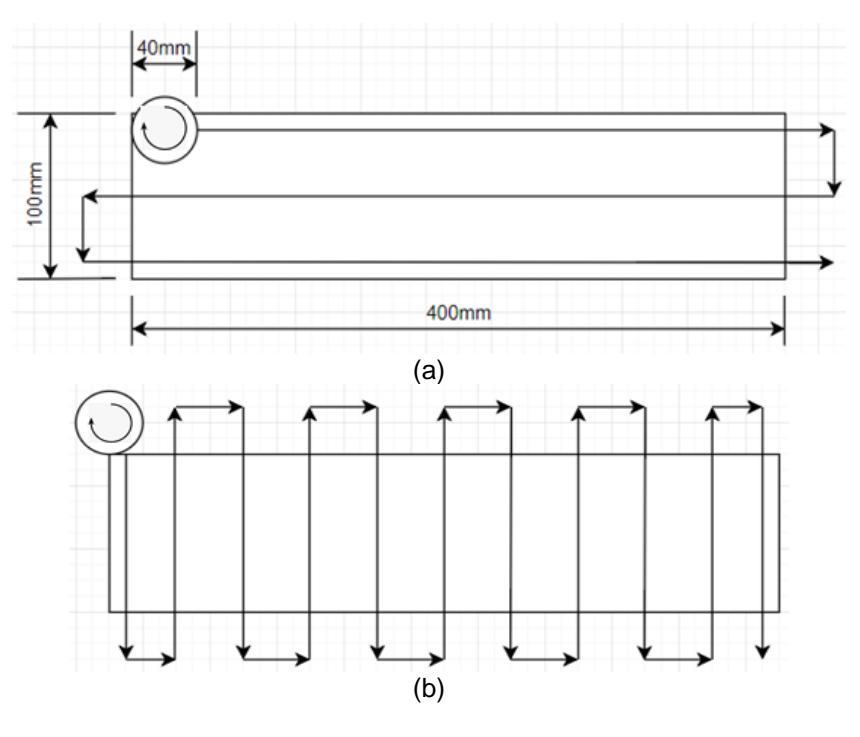
Figura 29 – Esquema com as direções de usinagem (a) Longitudinal; (b) Transversal.

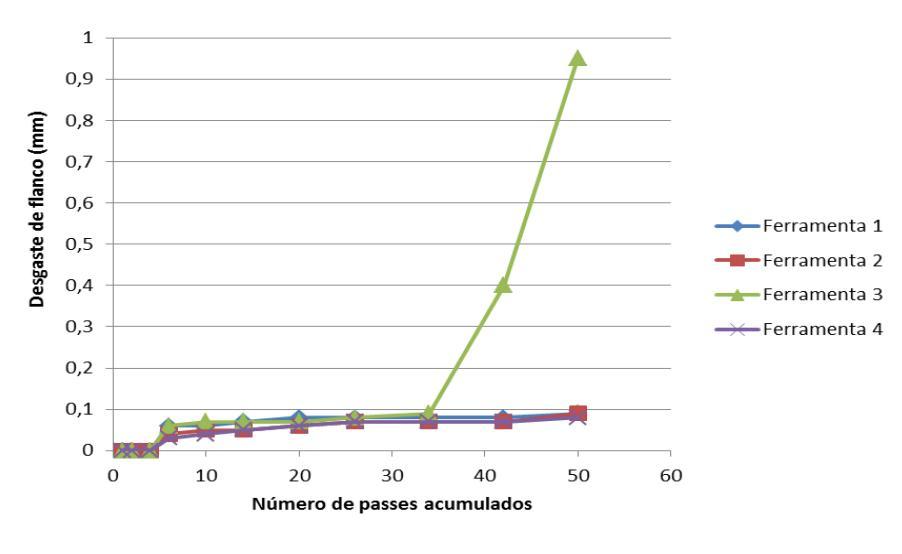
Figura 36 – Evolução do desgaste de flanco nas ferramentas em função do número de passes acumulados para a condição a seco na direção longitudinal.

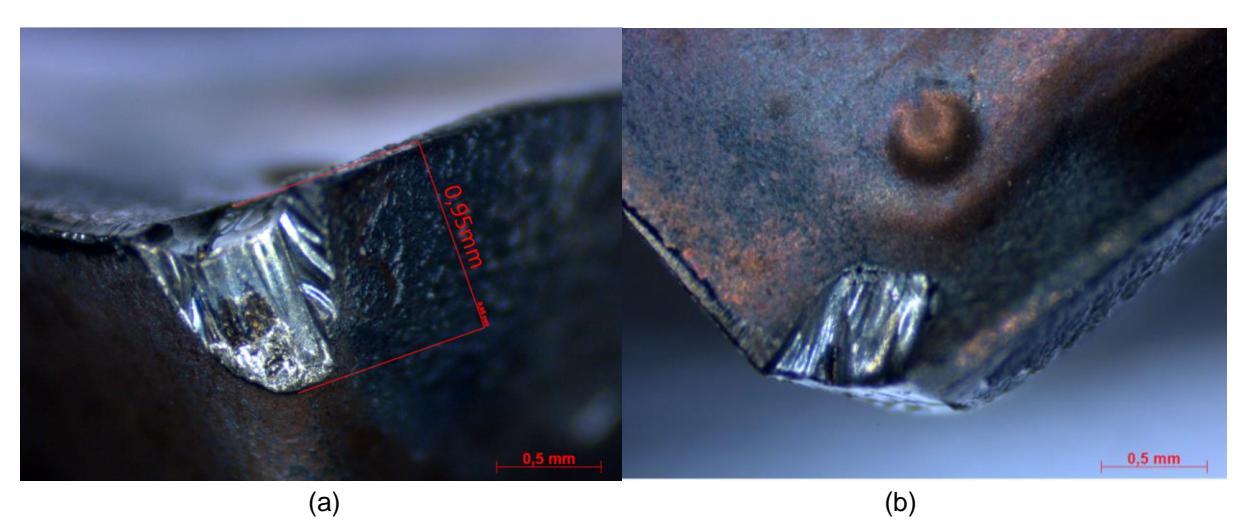
Na Figura 37 é possível observar, através das imagens em microscópio óptico, o aspecto final da aresta da superfície de saída da ferramenta 3 ao fim dos testes nessa condição. Pode-se perceber o elevado desgaste de flanco na aresta de corte em (a) e uma cratera formada na superfície de saída em (b).

Figura 37 – Microscopia óptica da ferramenta 3 na condição a seco e direção longitudinal: (a) Aresta de corte; (b) superfície de saída.

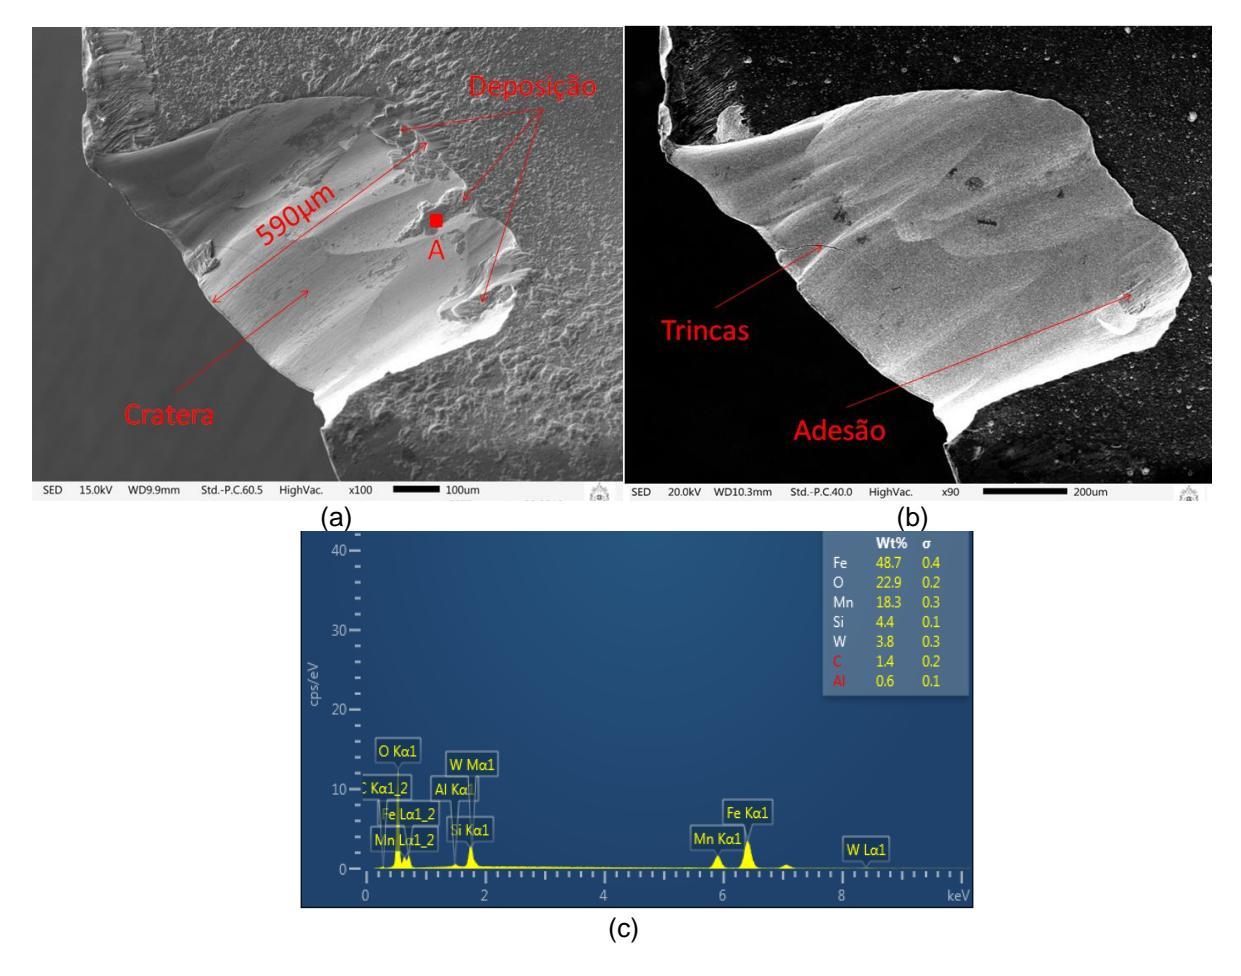
Em (b) é possível observar a mesma vista de (a), porém após a ferramenta passar pela decapagem química, o que facilita a identificação dos mecanismos de desgaste atuantes na mesma. O aspecto liso apresentado na superfície de saída da ferramenta em (b) indica a ocorrência do mecanismo de desgaste por difusão, porém com o fato curioso de a difusão ocorrer em vários planos. Uma possível explicação para isso é ter ocorrido microlascamentos antes da difusão. Também é possível observar em (b) uma trinca gerada possivelmente pelo mecanismo de fadiga, que pode ter sido originado pelos choques mecânicos ou pelos choques térmicos. Ainda em (b) pode-se notar uma evidência de desgaste por adesão, pois

Figura 38 – MEV da ferramenta 3 na condição a seco e direção longitudinal: (a) Superfície de saída; (b) Superfície de saída após decapagem química; (c) Espectro A.

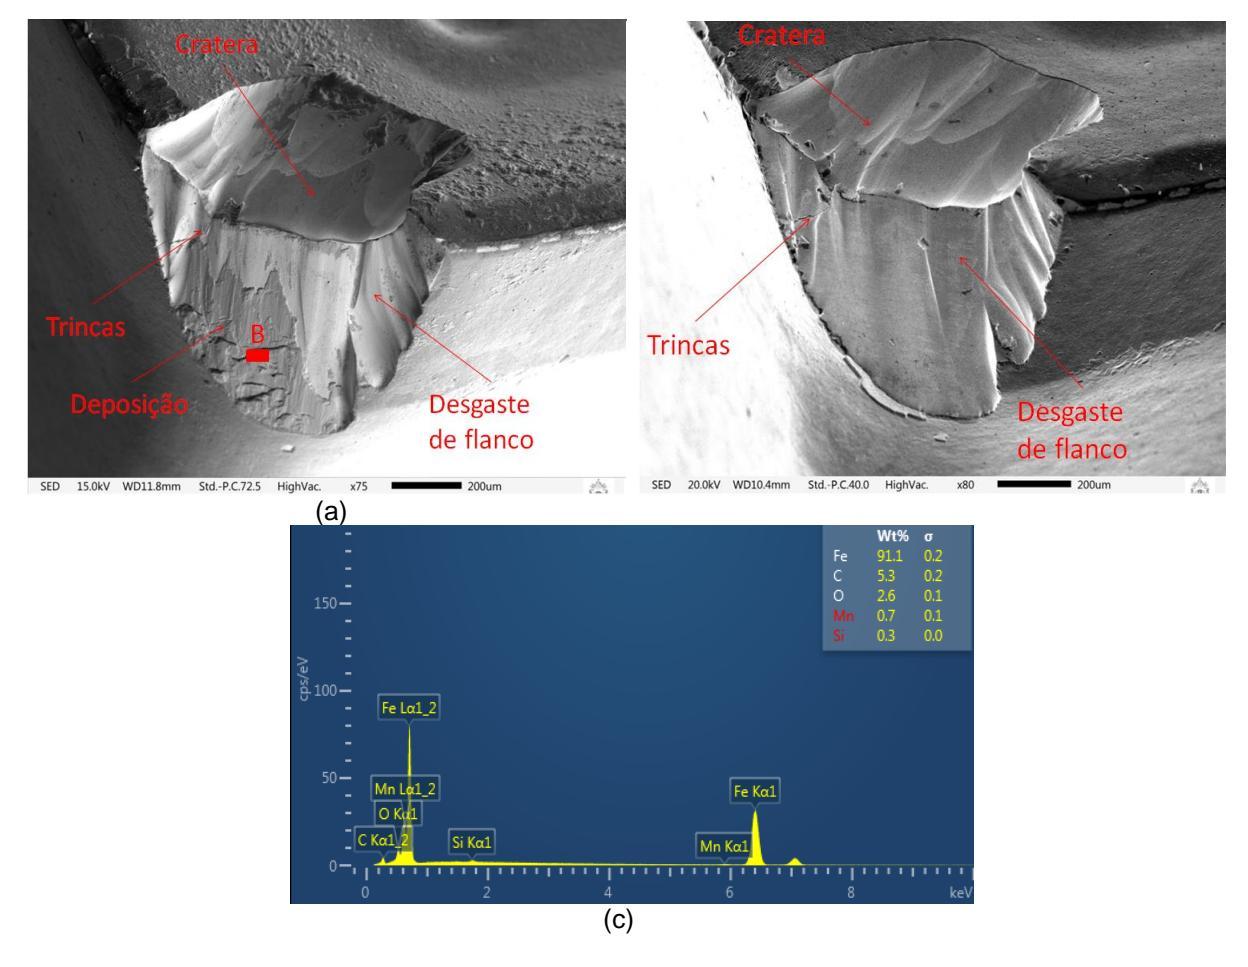
A partir da Figura 39 é possível observar as formas e os mecanismos de desgaste atuantes na aresta de corte da ferramenta 3. Em (a) é possível perceber o predomínio do desgaste de flanco, que é gerado principalmente pelo mecanismo de abrasão, como forma de desgaste, além da existência de uma trinca e da ocorrência de deposição de material da peça, confirmado pelo espectro EDS B em (c). A partir de (b) é possível notar novamente um aspecto liso na superfície desgastada, o que é uma evidência do mecanismo de difusão e novamente esse mecanismo ocorre em vários planos, o que possivelmente ocorreu pelo fato de ter ocorrido microlascamentos antes. A trinca indicada possivelmente foi gerada pelo mecanismo de fadiga.

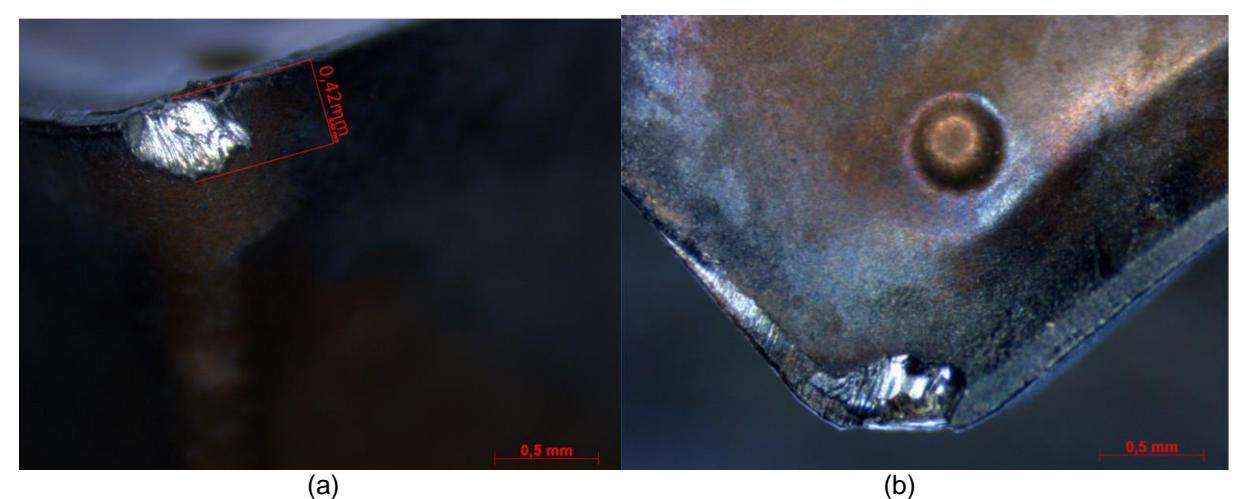
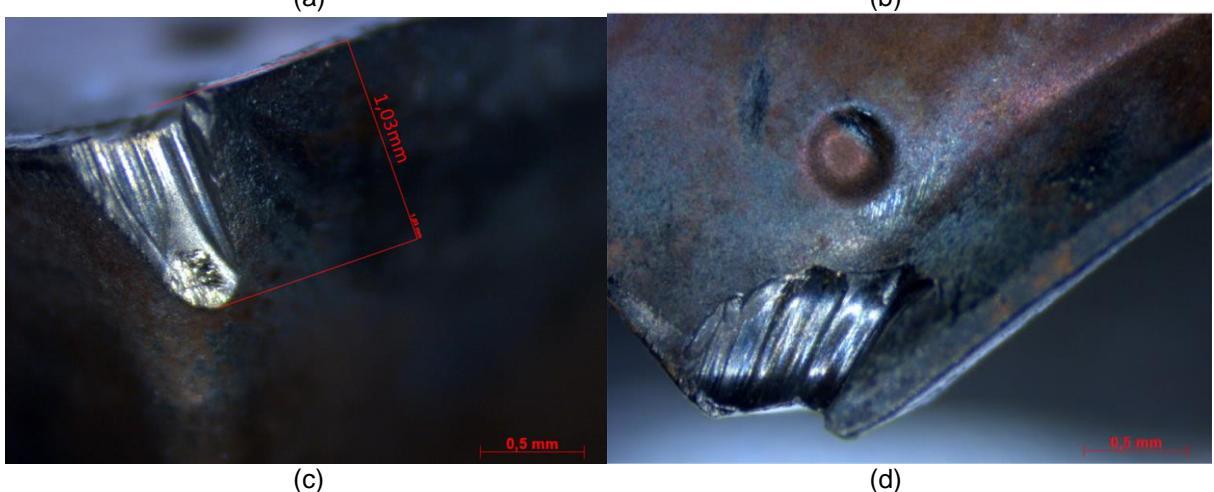
Figura 41 – Microscopia óptica das ferramentas 2 e 3 na condição a seco e direção transversal: (a) Aresta de corte da ferramenta 2; (b) Superfície de saída da ferramenta 2; (c) Aresta de corte da ferramenta 3; (d) Superfície de saída da ferramenta 3.

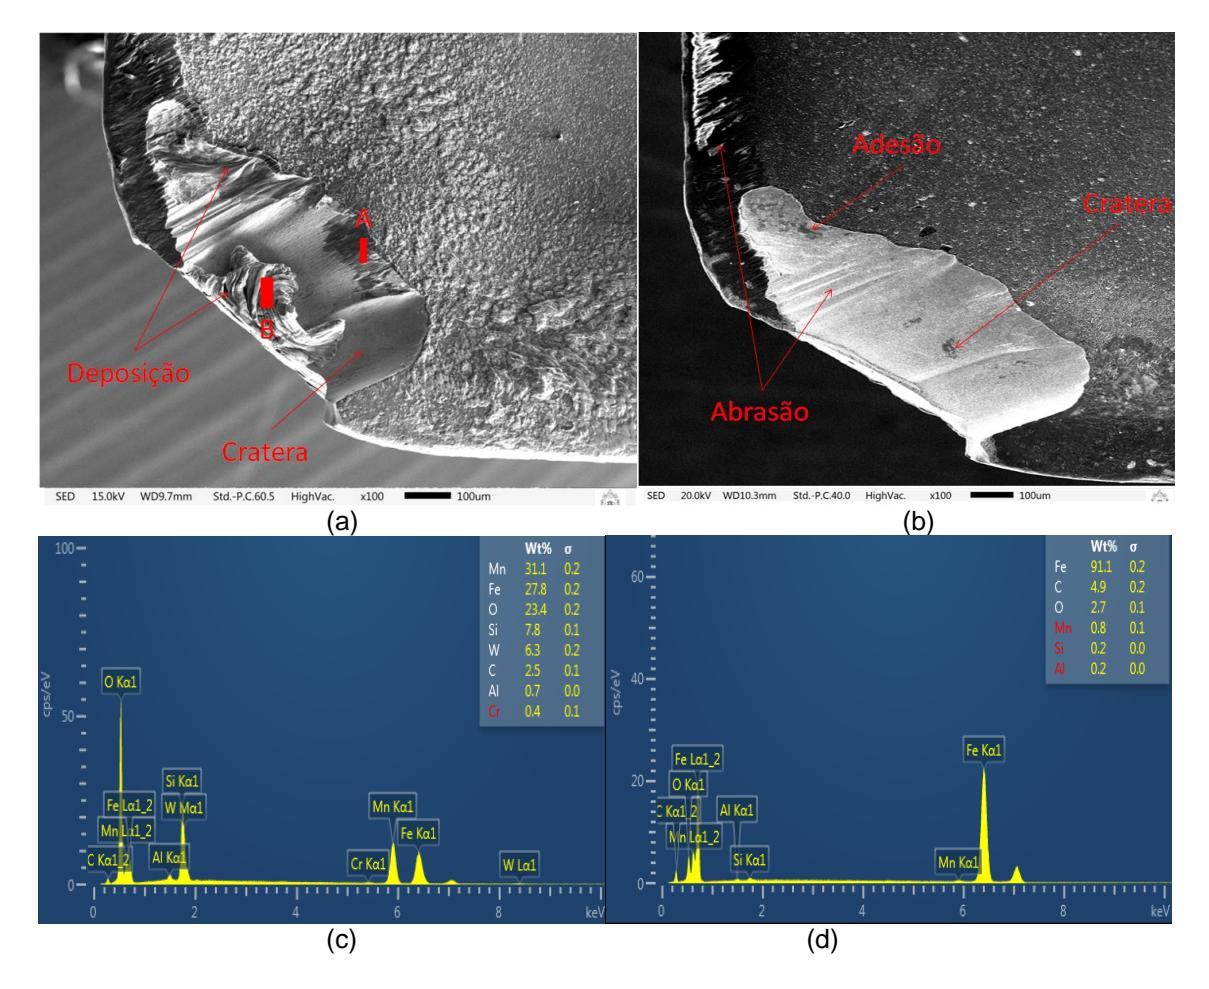
As formas e os mecanismos de desgaste atuantes na superfície de saída da ferramenta 2 são evidenciados na Figura 42. A partir de (a) é possível perceber, como forma, o desgaste de cratera e ainda a deposição de material da peça e oxidação nos espectros EDS A e B em (c) e (d), respectivamente. A partir de (b) é possível detectar o mecanismo de abrasão, indicado pelas ranhuras contínuas e sempre na mesma direção da superfície. É possível detectar também uma evidência do mecanismo de adesão, pois no local indicado a superfície apresenta irregularidades e antes da decapagem química havia deposição de material da peça. Além disso, é possível notar a aparência lisa da superfície o que evidencia a ocorrência do mecanismo de difusão e novamente ocorrendo em vários planos, o que indica a ocorrência de microlascamentos antes da difusão.
Figura 42 – MEV da ferramenta 2 na condição a seco e direção transversal: (a) Superfície de saída; (b) Superfície de saída após decapagem química; (c) Espectro B; (d) Aresta de corte; (e) Espectro C.

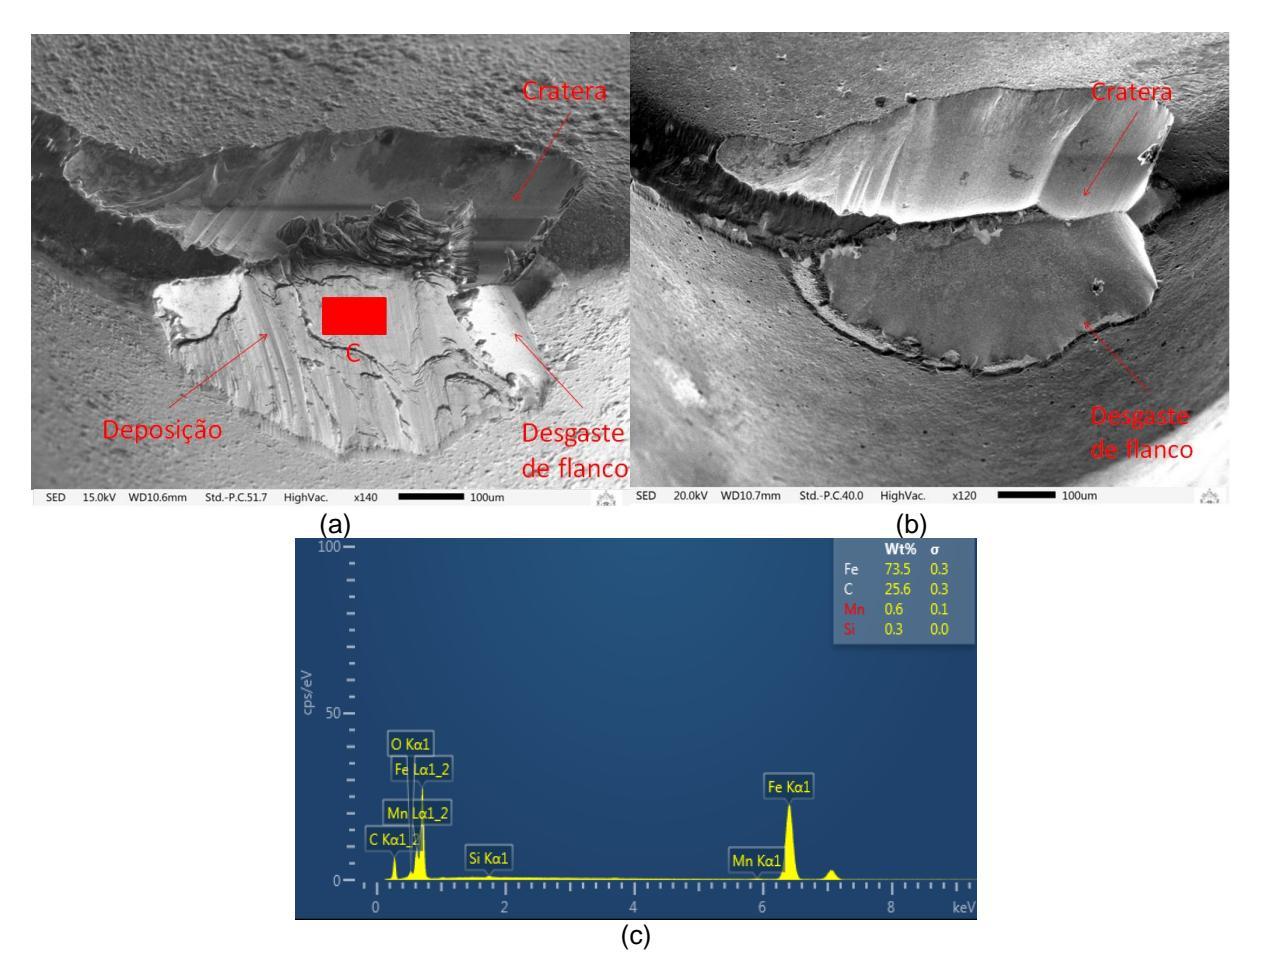
As formas e os mecanismos de desgaste atuantes na aresta de corte da ferramenta 2 são evidenciados na Figura 43. A partir de (a) é possível observar como forma o desgaste de flanco, além da deposição de material da peça confirmada pelo espectro EDS C em (c). Em (b) o mecanismo de difusão é evidenciado pelo aspecto liso presente na superfície de folga da ferramenta.

Figura 43 – MEV da ferramenta 2 na condição a seco e direção transversal: (a) Aresta de corte; (b) Aresta de corte após decapagem química; (c) Espectro A.

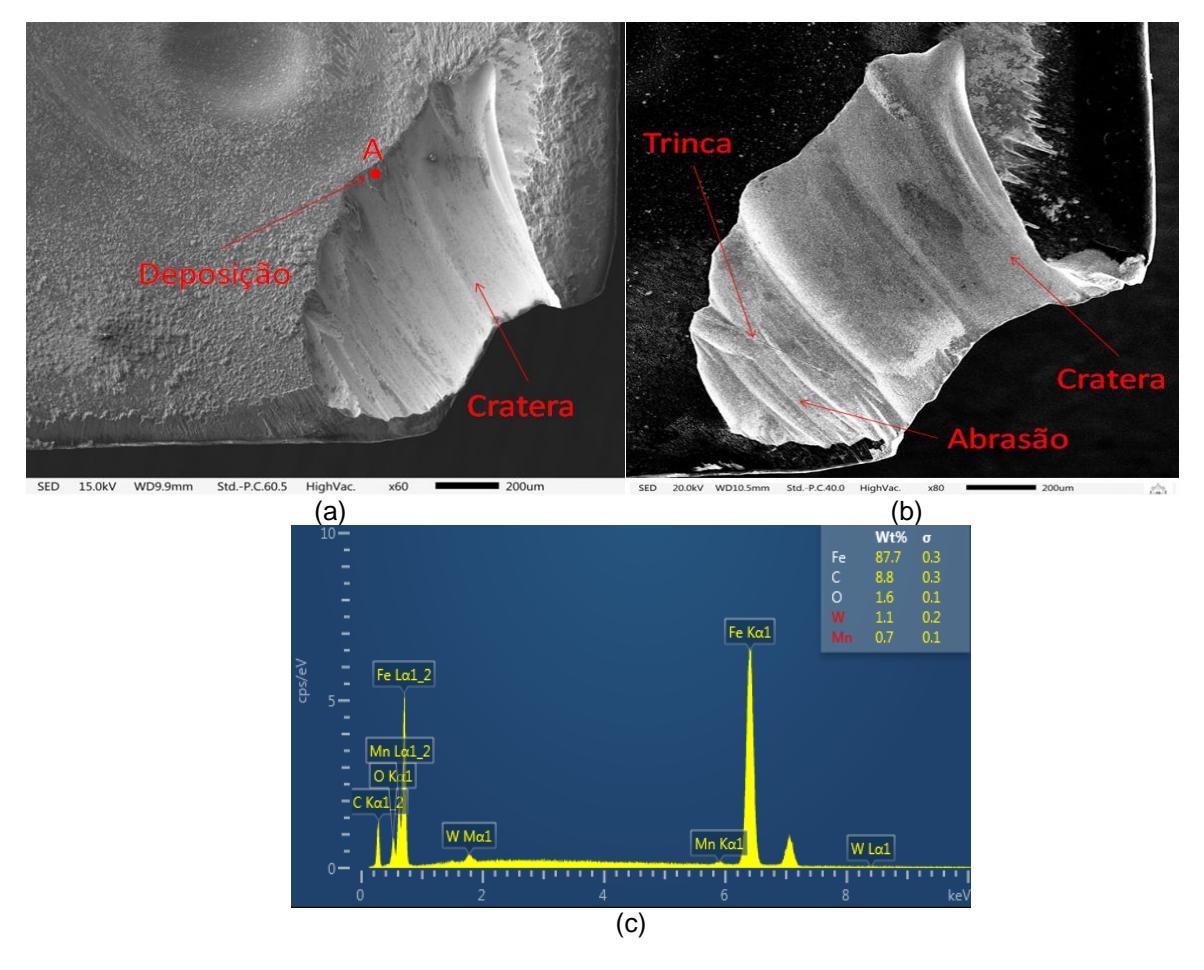
As formas e os mecanismos de desgaste atuantes na superfície de saída da ferramenta 3 são evidenciados na Figura 44. É possível notar em (a) a cratera como forma de desgaste e, além disso, a deposição de material da peça evidenciado pelo espectro EDS A em (c). Em (b) observa-se o mecanismo de abrasão evidenciado pela presença de ranhuras contínuas no local indicado. É possível observar ainda a presença de uma trinca que provavelmente foi originada pelo mecanismo de fadiga. Além disso, nota-se que a superfície de saída possui aspecto liso, o que evidencia a ocorrência de difusão na ferramenta e, novamente, ocorreu em vários planos, indicando a ocorrência de microlascamentos antes da difusão.

Figura 44 – MEV da ferramenta 3 na condição a seco e direção transversal: (a) Superfície de saída; (b) Superfície de saída após decapagem química; (c) Espectro A.

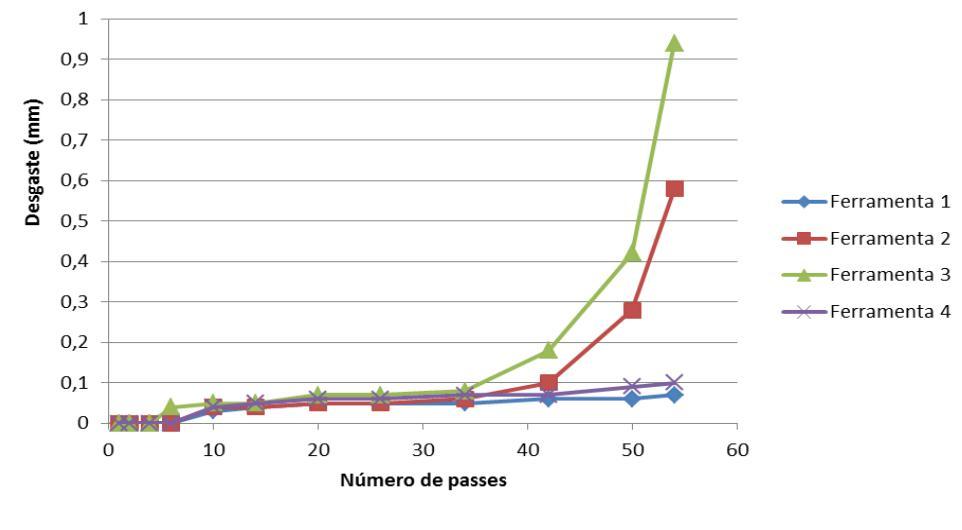
Nessa condição os ensaios foram conduzidos primeiramente na direção longitudinal. A Tabela III do apêndice mostra os valores de desgaste de flanco obtidos para as ferramentas de corte em cada operação de passes. A Figura 46 mostra a evolução do desgaste de flanco nas ferramentas para esta condição. É possível perceber que a ferramenta de posição 3 foi a primeira a atingir o desgaste máximo estabelecido, mas a ferramenta 2 também apresentou um desgaste final acentuado. O desbalanceamento da fresa na posição 3 foi crucial para a evolução mais rápida do seu desgaste e provavelmente foi também o fator responsável pelo desgaste final elevado na ferramenta de posição 2.

Figura 46 – Evolução do desgaste de flanco nas ferramentas em função do número de passes acumulados para a condição MQL com fluido Vascomill MKS 22 na direção longitudinal.

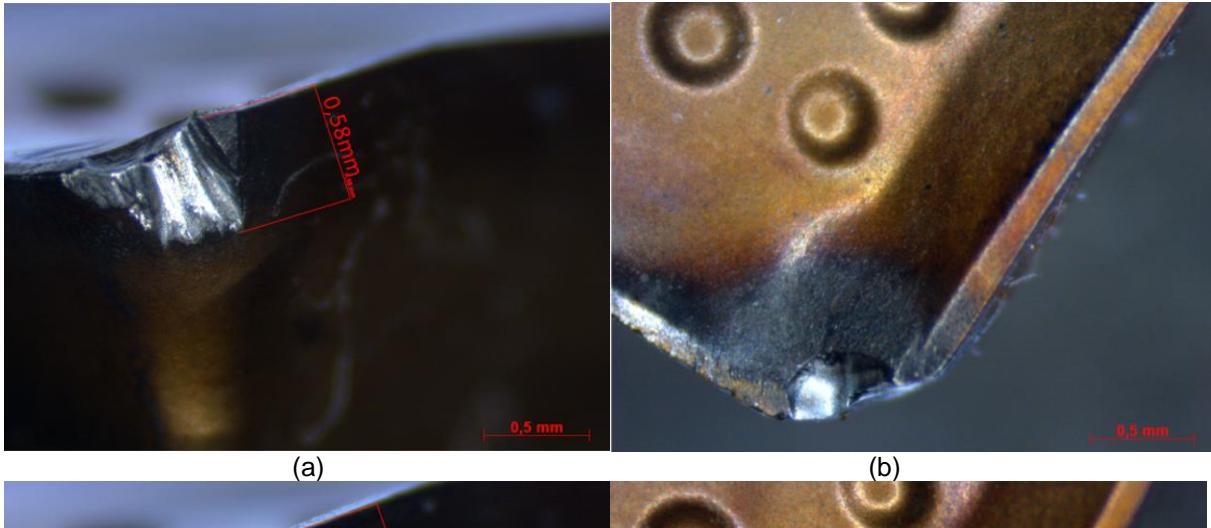
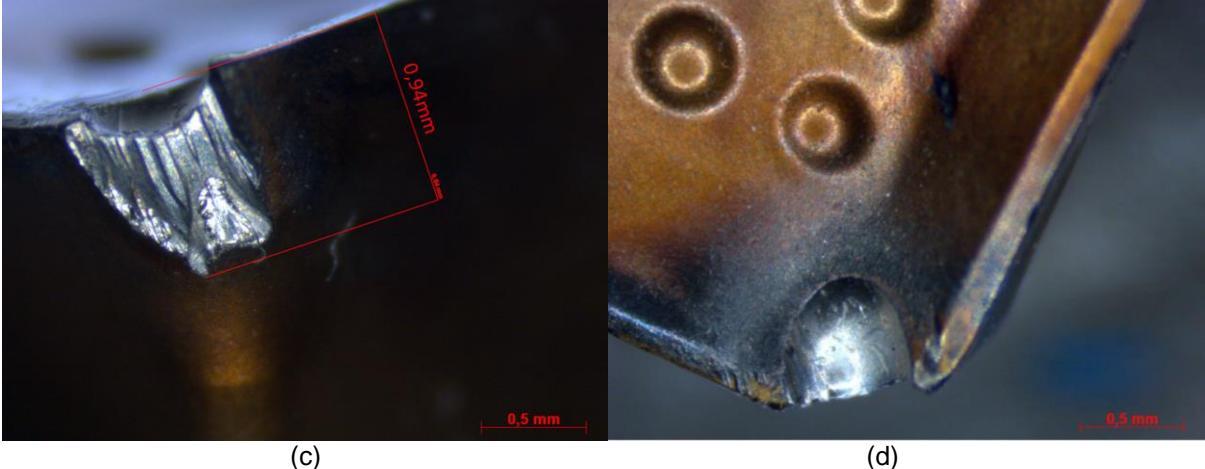
Figura 47 – Microscopia óptica das ferramentas 2 e 3 na condição MQL com fluido Vascomill MKS 22 e direção longitudinal: (a) Aresta de corte da ferramenta 2; (b) Superfície de saída da ferramenta 2; (c) Aresta de corte da ferramenta 3; (d) Superfície de saída da ferramenta 3.

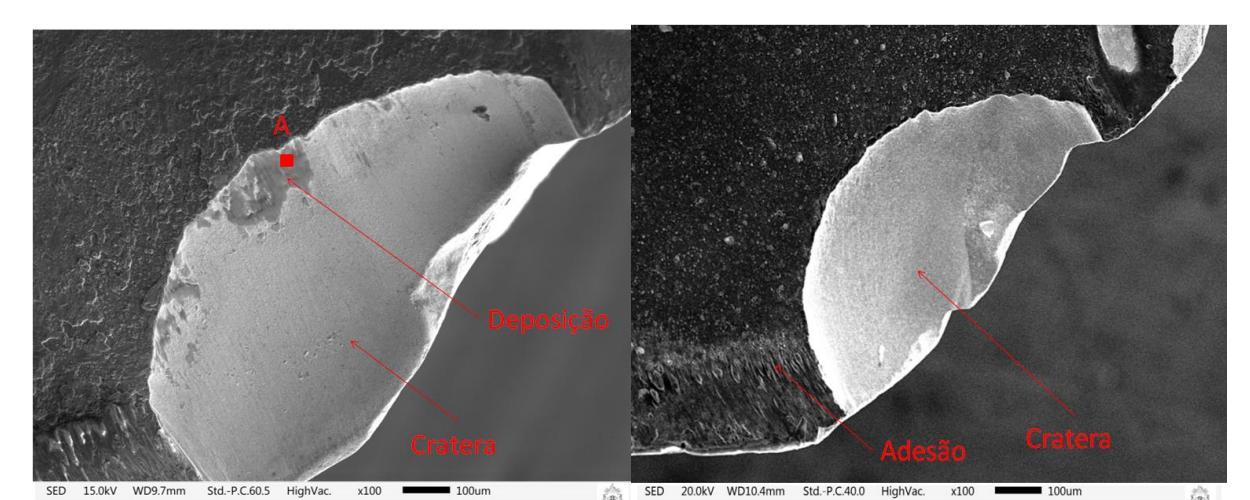
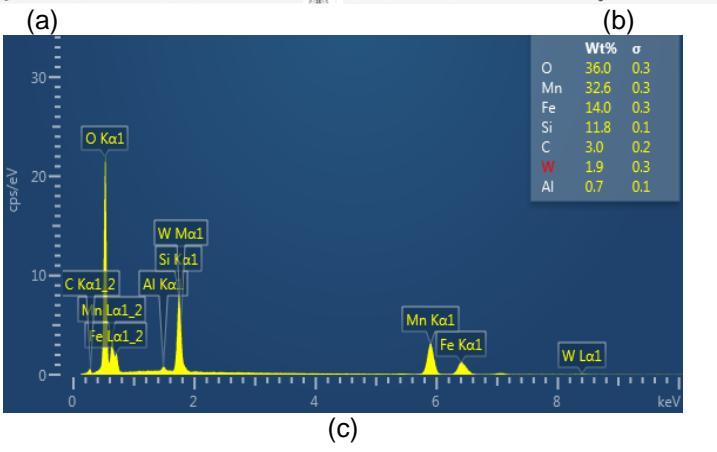
Figura 48 – MEV da ferramenta 2 na condição MQL com fluido Vascomill MKS 22 na direção longitudinal: (a) Superfície de saída; (b) Superfície de saída após decapagem química; (c) Espectro A.

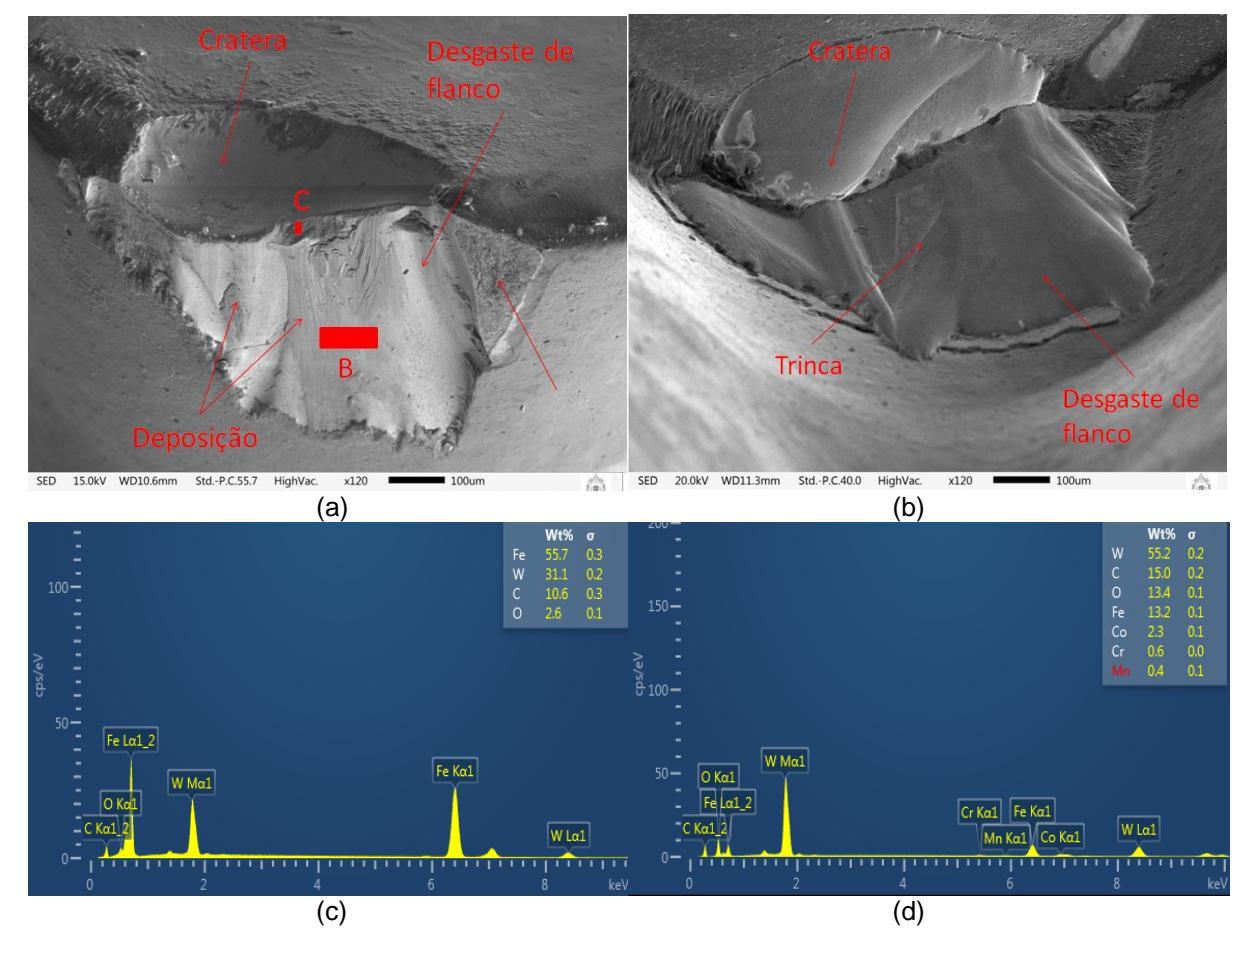
As formas e os mecanismos de desgaste atuantes aresta de corte da ferramenta 2 são evidenciados na Figura 49. Nota-se em (a) o desgaste de flanco como forma de desgaste além da deposição de material da peça e oxidação, comprovados pelos espectros B e C no EDS em (c). A partir de (b) é possível observar que o principal mecanismo de desgaste atuante é a difusão novamente em vários planos, o que indica que foi antecedido de microlascamentos. É possível observar ainda uma trinca possivelmente originada pelo mecanismo de fadiga.

Figura 49 – MEV da ferramenta 2 na condição MQL com fluido Vascomill MKS 22 na direção longitudinal: (a) Aresta de corte; (b) Aresta de corte após decapagem química; (c) Espectro B; (d) Espectro C.

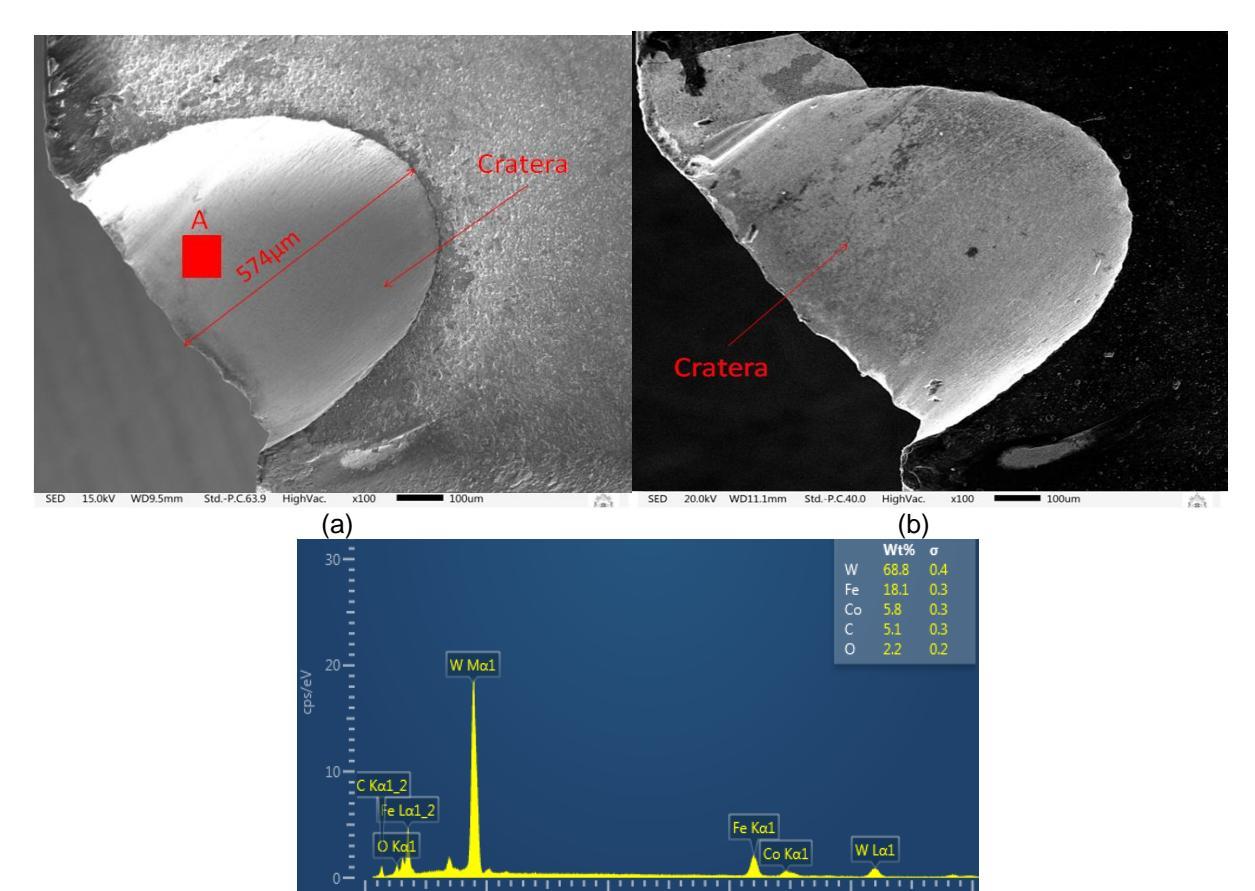
Figura 50 – MEV da ferramenta 3 na condição MQL com fluido Vascomill MKS 22 na direção longitudinal: (a) Superfície de saída; (b) Superfície de saída após decapagem química; (c) Espectro A.

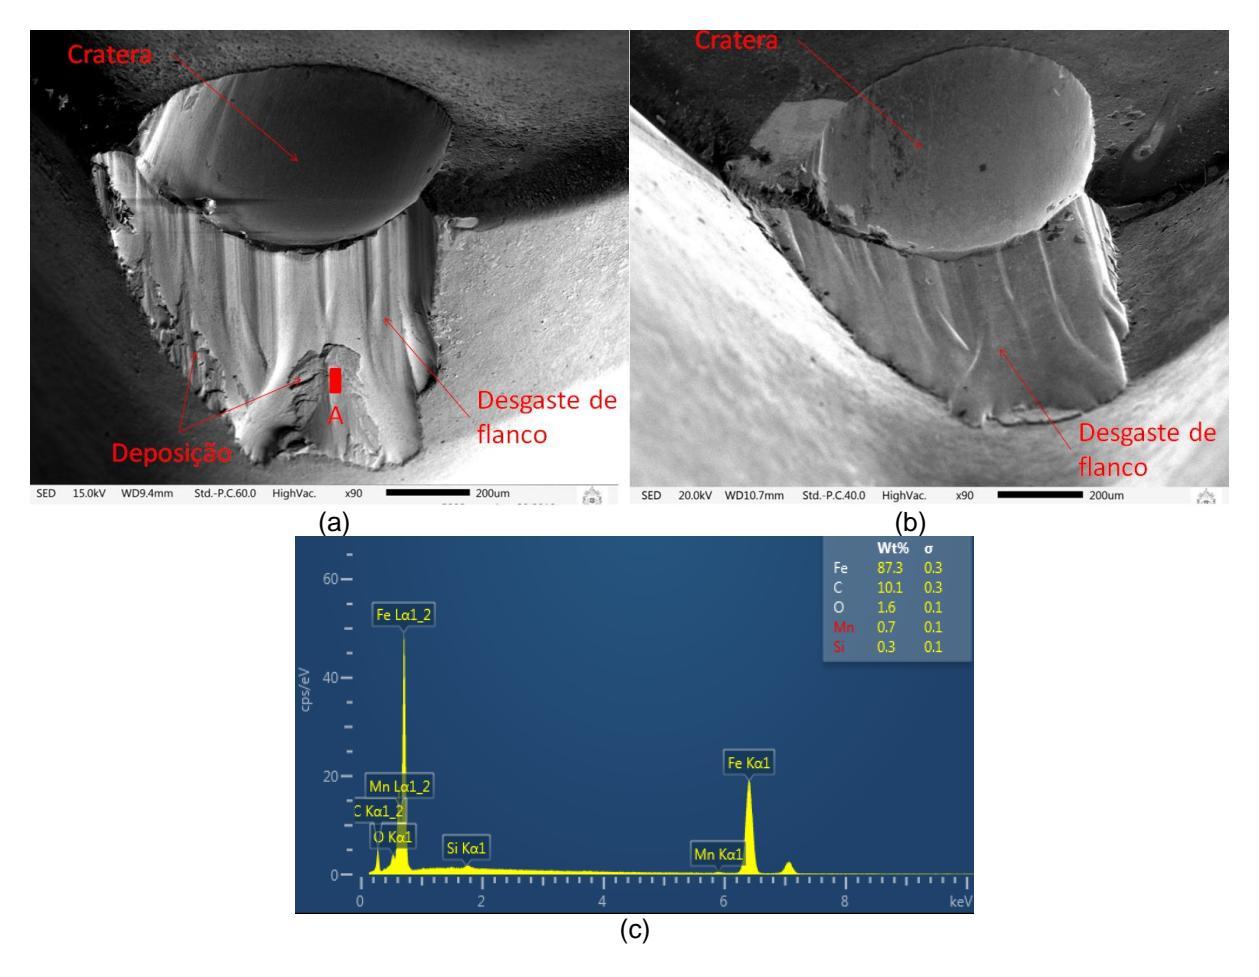
As formas e os mecanismos de desgaste atuantes na aresta de corte da ferramenta 3 são evidenciados na Figura 51. Em (a) nota-se a presença do desgaste de flanco como forma de desgaste atuante, além da deposição de material da peça, confirmado pelo espectro A do EDS mostrado em (c). A partir de (b) é possível observar que o mecanismo de desgaste predominante é a difusão e a mesma ocorreu em vários planos da superfície, ou seja, sugere que foi antecedida por microlascamentos.

Figura 51 – MEV da ferramenta 3 na condição MQL com fluido Vascomill MKS 22 na direção longitudinal: (a) Aresta de corte; (b) Aresta de corte após decapagem química; (c) Espectro A.

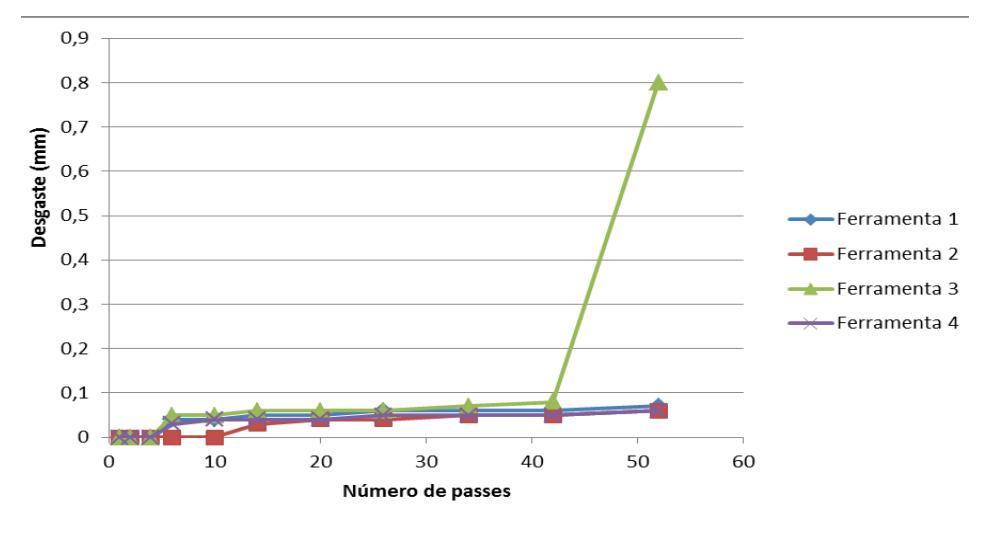
Após o término dos ensaios na direção longitudinal, para esta condição, foram realizados os ensaios na direção transversal. A Tabela IV do apêndice mostra os valores de desgaste de flanco obtidos para as ferramentas de corte em cada operação de passes. A Figura 52 mostra a evolução do desgaste de flanco nas ferramentas para esta condição. É possível perceber que a ferramenta de posição 3 foi a primeira a atingir o desgaste máximo estabelecido. Nenhuma outra ferramenta apresentou desgaste de flanco acentuado ao término dos ensaios para esta condição. Como mostrado adiante, a ferramenta 2 apresentou uma cratera em sua superfície de saída. O desbalanceamento da fresa na posição 3 foi crucial para a evolução mais rápida do seu desgaste.

Figura 52 – Evolução do desgaste de flanco nas ferramentas em função do número de passes acumulados para a condição MQL com fluido Vascomill MKS 22 na direção transversal.
