CENTRO FEDERAL DE EDUCAÇÃO TECNOLÓGICA DE MINAS GERAIS

Dissertação de Mestrado

INFLUÊNCIA DA DIREÇÃO DE USINAGEM NA EVOLUÇÃO DO DESGASTE NA FERRAMENTA DE CORTE NO FRESAMENTO FRONTAL DO AÇO SAE 1045 A SECO E COM APLICAÇÃO DE MÍNIMA QUANTIDADE DE LUBRIFICANTE

Belo Horizonte, Fevereiro de 2019

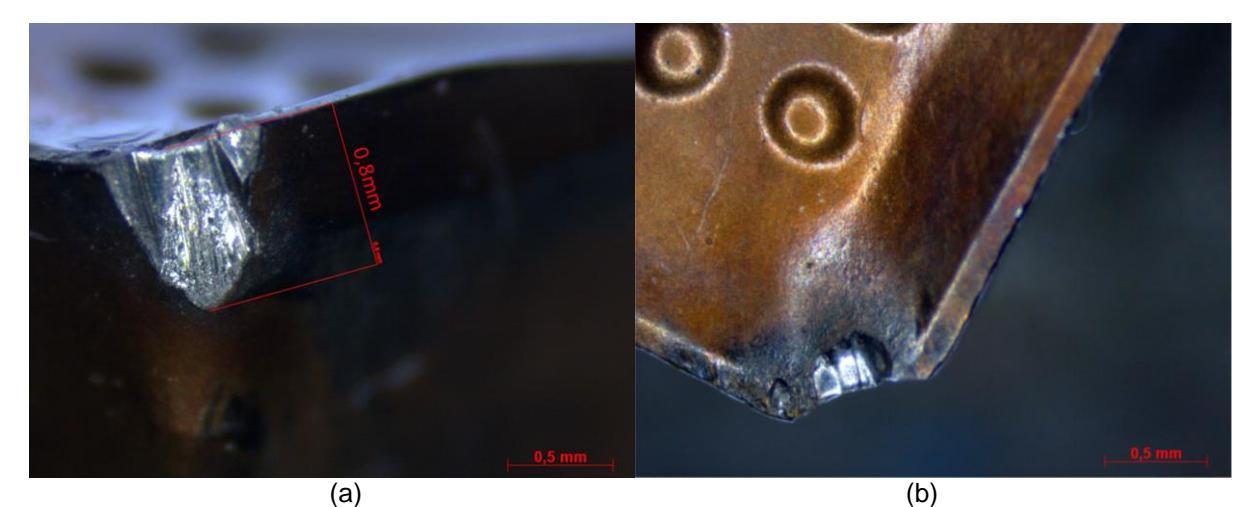
Figura 53 – Microscopia óptica das ferramentas 2 e 3 na condição MQL com fluido Vascomill MKS 22 e direção transversal: (a) Aresta de corte da ferramenta 3; (b) Superfície de saída da ferramenta 3; (c) Superfície de saída da ferramenta 2.

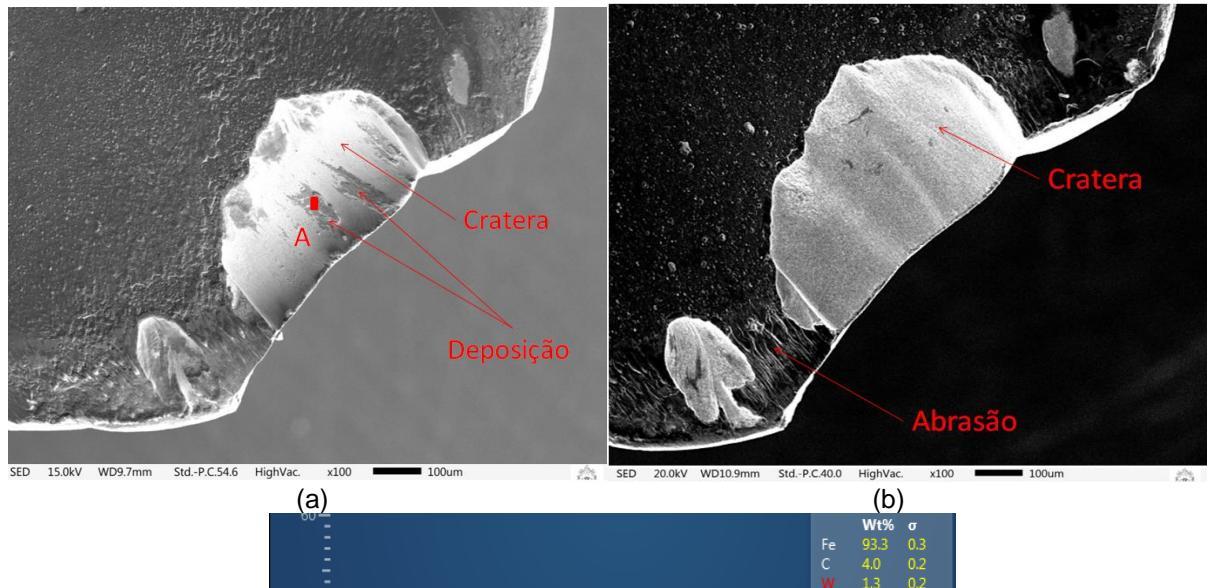
Figura 55 – MEV da ferramenta 3 na condição MQL com fluido Vascomill MKS 22 na direção transversal: (a) Superfície de saída; (b) Superfície de saída após decapagem química; (c) Espectro A.

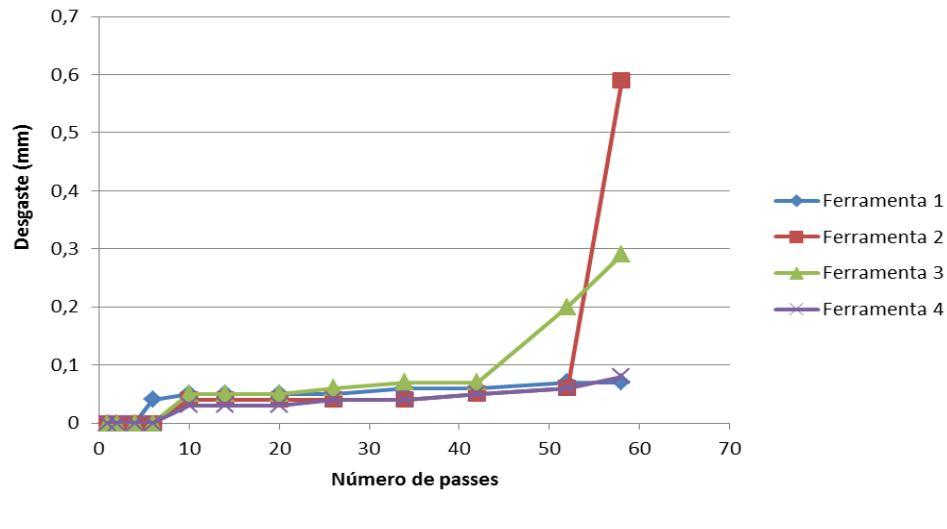
Nessa condição os ensaios foram conduzidos primeiramente na direção longitudinal. A Tabela V do apêndice mostra os valores de desgaste de flanco obtidos para as ferramentas de corte em cada operação de passes. A Figura 57 mostra a evolução do desgaste de flanco nas ferramentas para esta condição. É possível perceber que a ferramenta de posição 2 foi a primeira a atingir o desgaste máximo estabelecido. A ferramenta de posição 3 também apresentou desgaste acentuado, mas, para essa condição, não foi a primeira a atingir o valor máximo de desgaste de flanco estabelecido. O desbalanceamento da fresa foi crucial para a evolução mais rápida do desgaste nas ferramentas de posição 2 e 3.

Figura 57 – Evolução do desgaste de flanco nas ferramentas em função do número de passes acumulados para a condição MQL com fluido Vascomill MMS FA 2 na direção longitudinal.

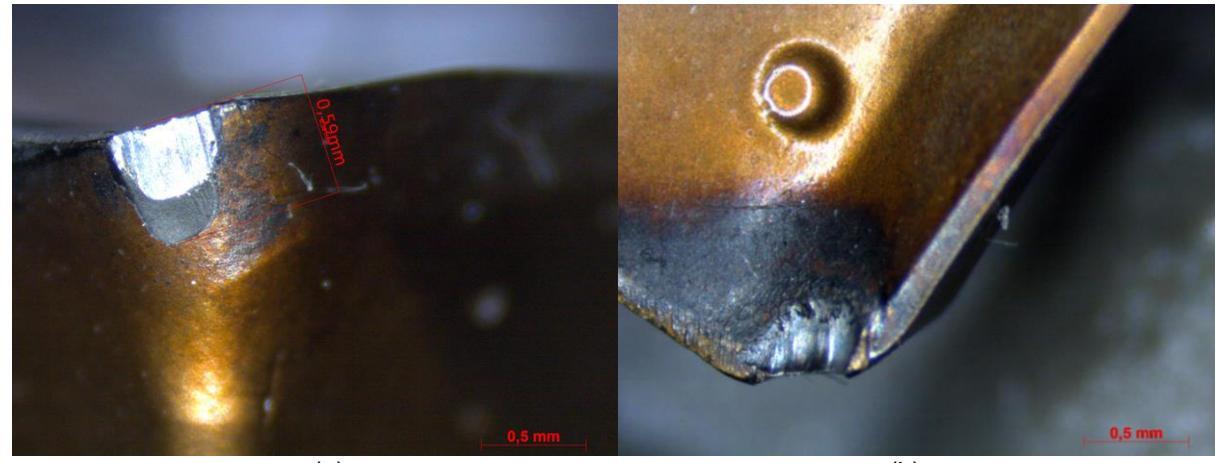
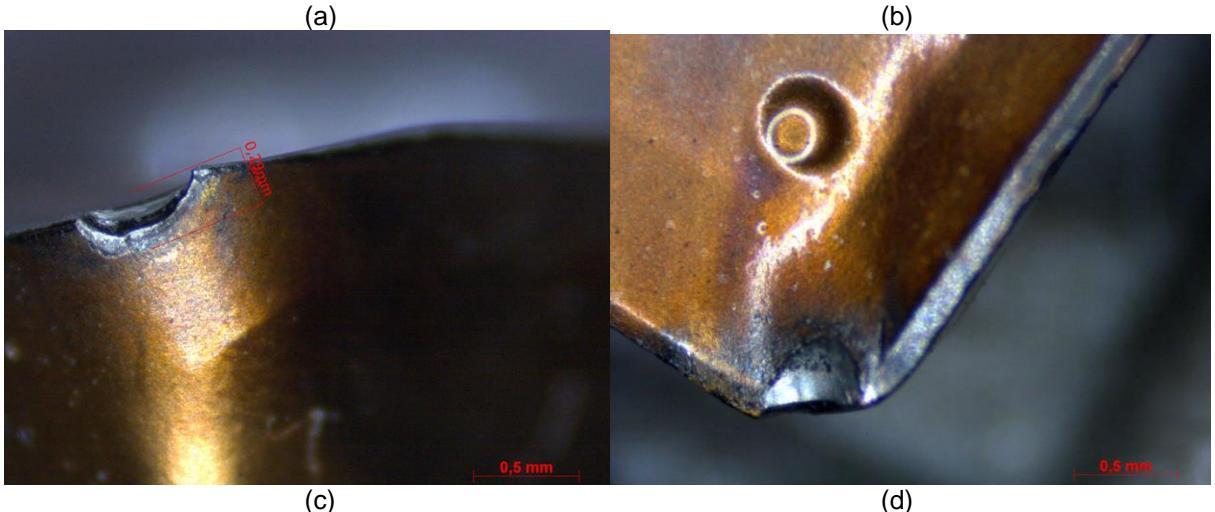
Figura 58 – Microscopia óptica das ferramentas 2 e 3 na condição MQL com fluido Vascomill MMS FA 2 e direção longitudinal: (a) Aresta de corte da ferramenta 2; (b) Superfície de saída da ferramenta 2; (c) Aresta de corte da ferramenta 3; (d) Superfície de saída da ferramenta 3.

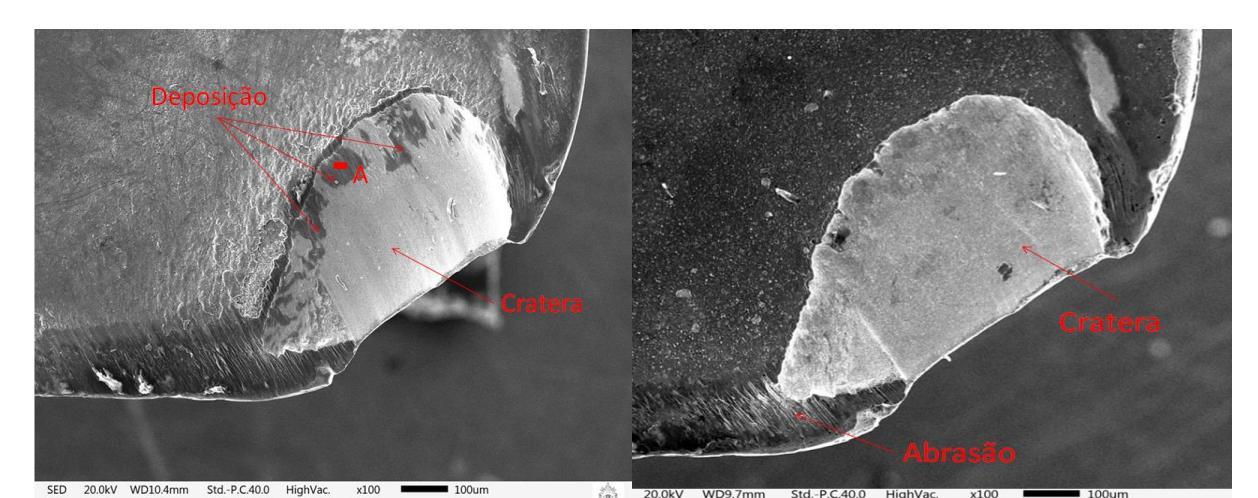
Figura 59 – MEV da ferramenta 2 na condição MQL com fluido Vascomill MMS FA 2 na direção longitudinal: (a) Superfície de saída; (b) Superfície de saída após decapagem química; (c) Espectro A.

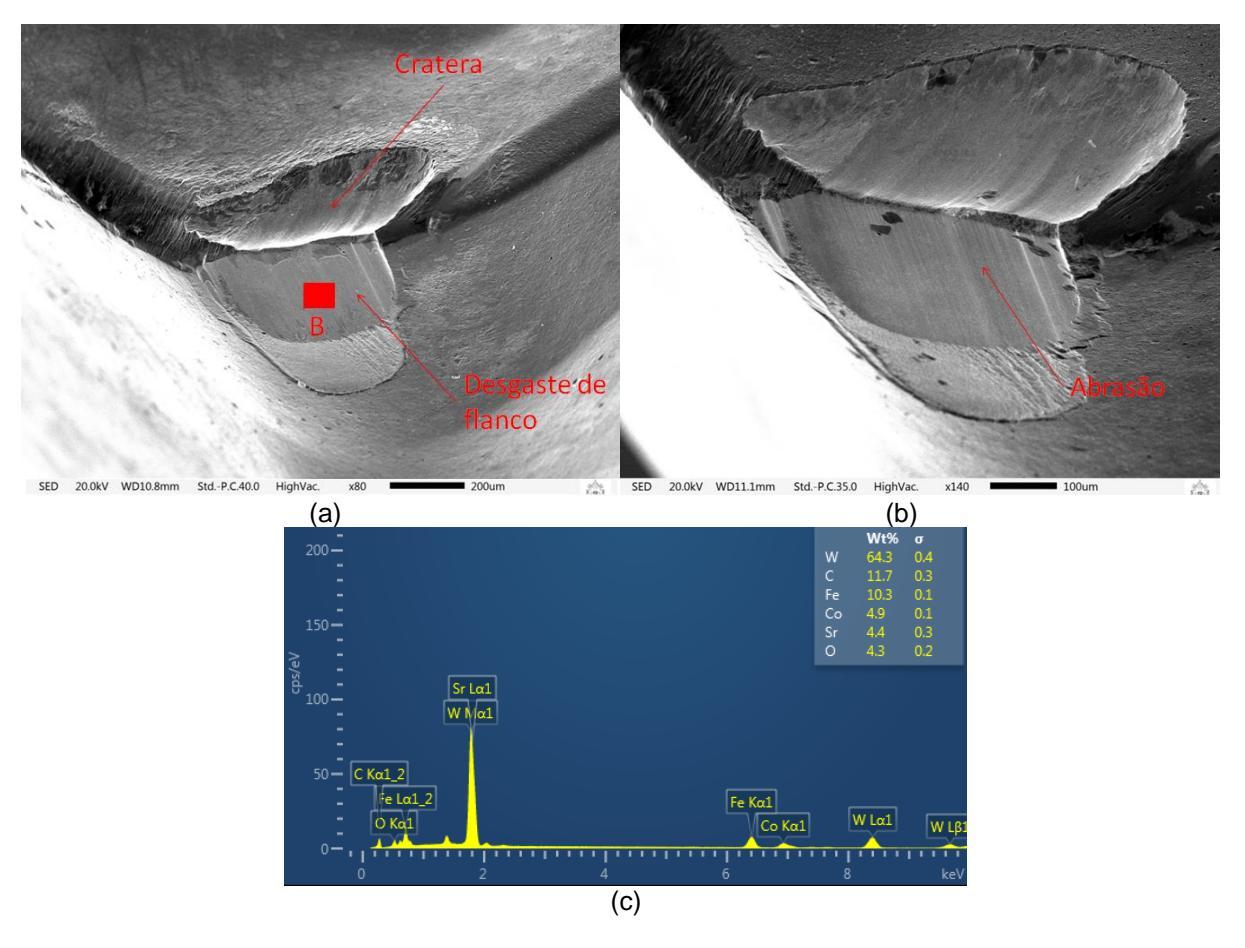
Na Figura 60 é possível observar as formas e os mecanismos de desgaste atuantes na aresta de corte da ferramenta 2. A partir de (a) nota-se a presença do desgaste de flanco como forma de desgaste atuante, além da deposição de material da peça confirmada pelo espectro B no EDS em (c). A partir de (b) é possível observar o mecanismo de abrasão ratificado pelas ranhuras paralelas presentes na superfície de folga da ferramenta. Além disso, é possível notar o mecanismo de desgaste por difusão, validado pelo aspecto liso apresentado na superfície desgastada da ferramenta.

Figura 60 – MEV da ferramenta 2 na condição MQL com fluido Vascomill MMS FA 2 na direção longitudinal: (a) Aresta de corte; (b) Aresta de corte após decapagem química; (c) Espectro B.

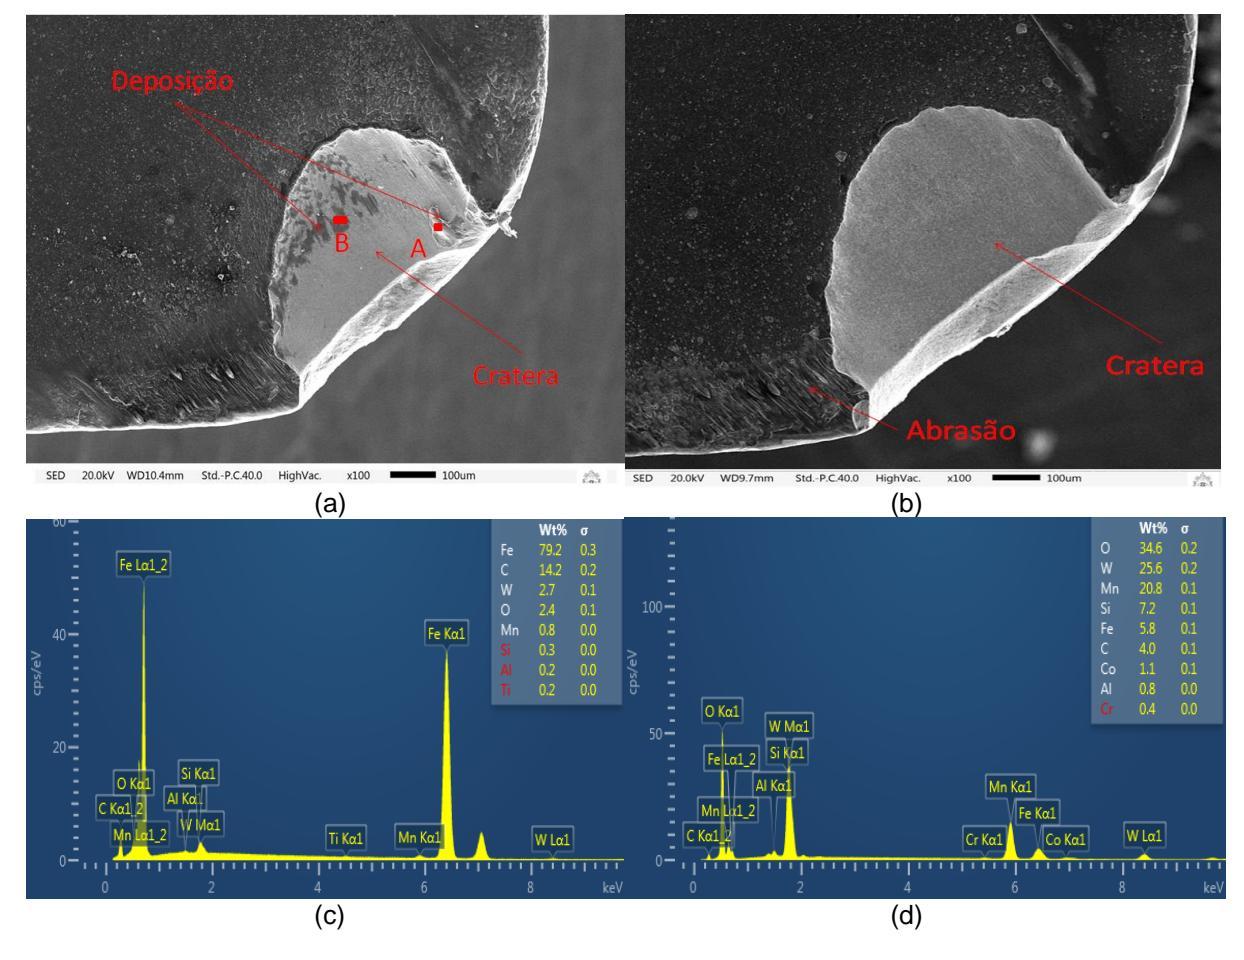
Figura 61 – MEV da ferramenta 3 na condição MQL com fluido Vascomill MMS FA 2 na direção longitudinal: (a) Superfície de saída; (b) Superfície de saída após decapagem química; (c) Espectro A; (d) Espectro B.

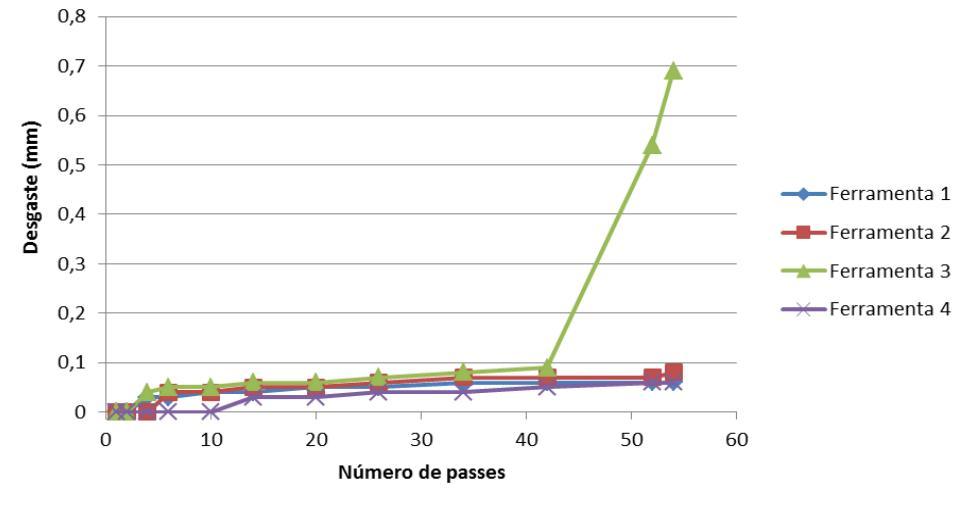
Após o término dos ensaios na direção longitudinal, para esta condição, foram realizados os ensaios na direção transversal. A Tabela VI do apêndice mostra os valores de desgaste de flanco obtidos para as ferramentas de corte em cada operação de passes. A Figura 62 mostra a evolução do desgaste de flanco nas ferramentas para esta condição. É possível perceber que a ferramenta de posição 3 foi a primeira a atingir o desgaste máximo estabelecido. Nenhuma outra ferramenta apresentou desgaste de flanco acentuado ao término dos ensaios para esta condição. Como mostrado adiante, a ferramenta 2 apresentou uma cratera em sua superfície de saída. O desbalanceamento da fresa na posição 3 foi crucial para a evolução mais rápida do seu desgaste.

Figura 62 – Evolução do desgaste de flanco nas ferramentas em função do número de passes acumulados para a condição MQL com fluido Vascomill MMS FA 2 na direção transversal.

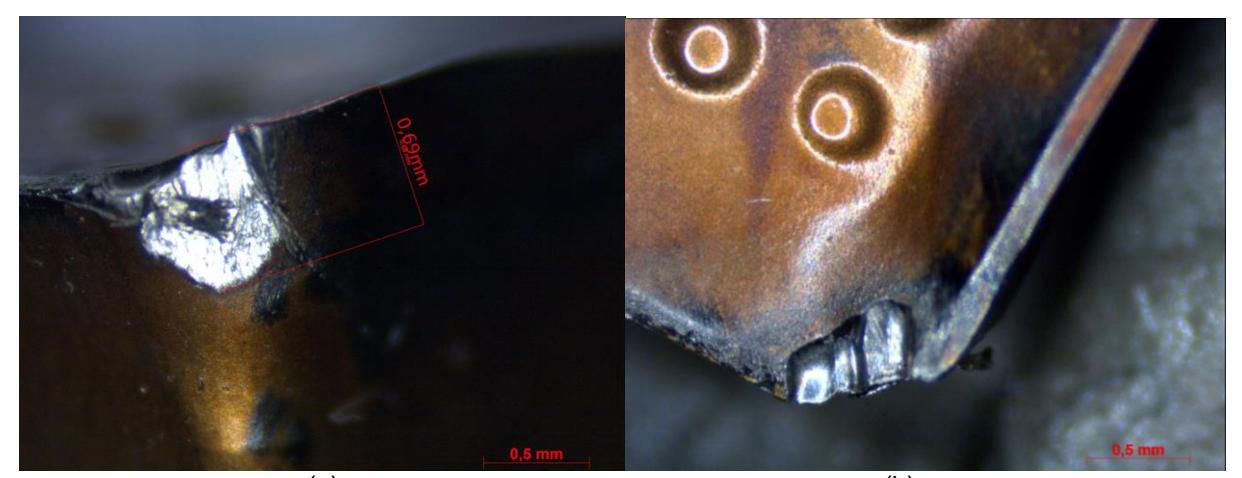
Figura 63 – Microscopia óptica das ferramentas 2 e 3 na condição MQL com fluido Vascomill MMS FA 2 e direção transversal: (a) Aresta de corte da ferramenta 3; (b) Superfície de saída da ferramenta 3; (c) Superfície de saída da ferramenta 2.

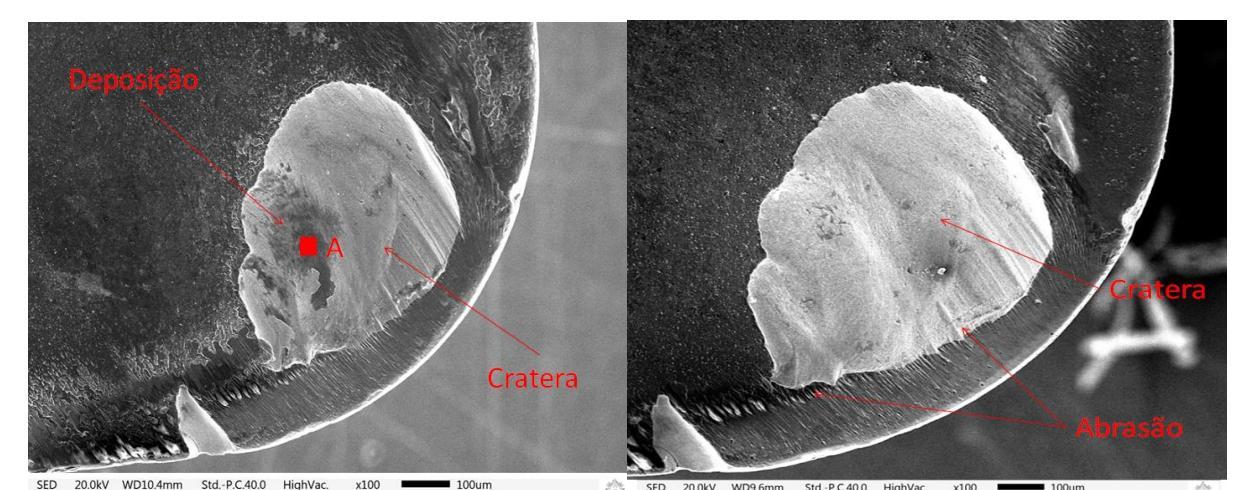
Figura 64 – MEV da ferramenta 2 na condição MQL com fluido Vascomill MMS FA 2 na direção transversal: (a) Superfície de saída; (b) Superfície de saída após decapagem química; (c) Espectro A.

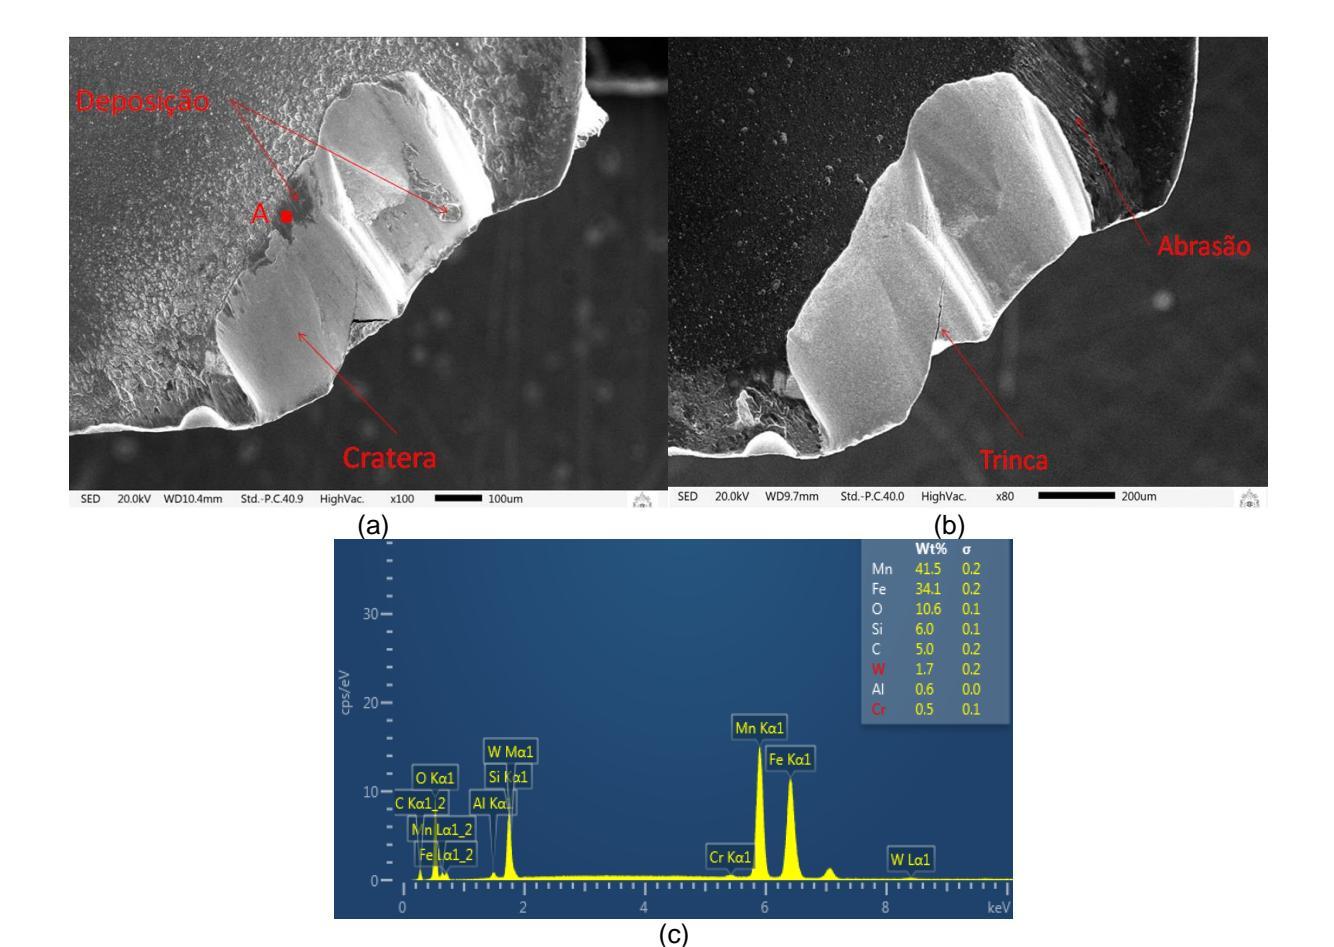
Figura 65 – MEV da ferramenta 3 na condição MQL com fluido Vascomill MMS FA 2 na direção transversal: (a) Superfície de saída; (b) Superfície de saída após decapagem química; (c) Espectro A.

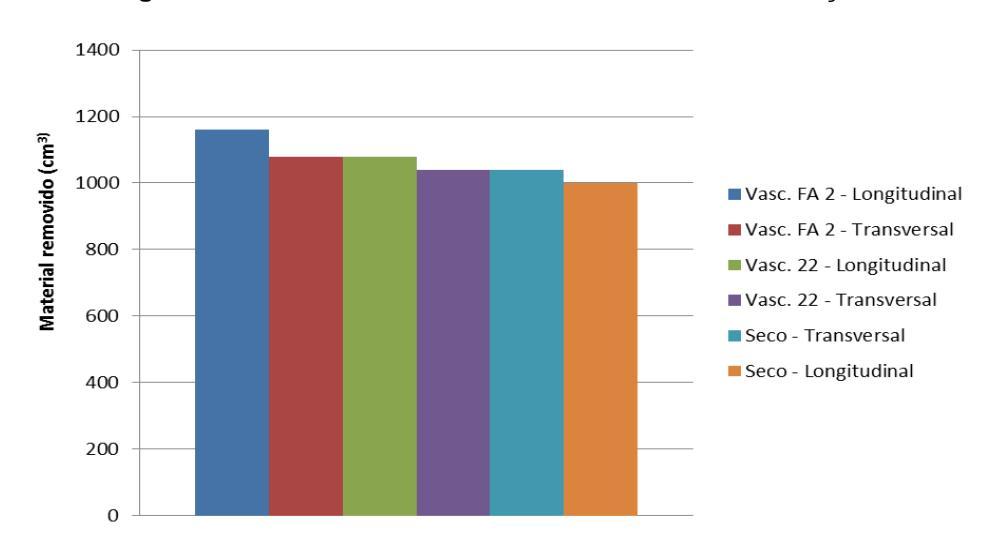
Após os resultados apresentados, percebe-se que a condição que apresentou maior vida para as ferramentas de corte foi no fresamento com aplicação do MQL com o fluido Vascomill MMS FA 2 na direção longitudinal. Nessa condição foi possível efetuar doze operações de passes e um total de 58 passes ao fim dos ensaios, o que representa um volume total removido de 1160cm³. A condição mais severa foi o fresamento a seco na direção longitudinal, com onze operações de passes realizadas o que resultou em um total de 50, o que equivale a 1000cm³ de material removido. Pode-se afirmar que a melhor condição teve um desempenho 16% melhor que a pior condição. Na Figura 67 é possível visualizar o volume de material removido em cada condição de teste.

Figura 67 – Volume de material removido em cada condição.

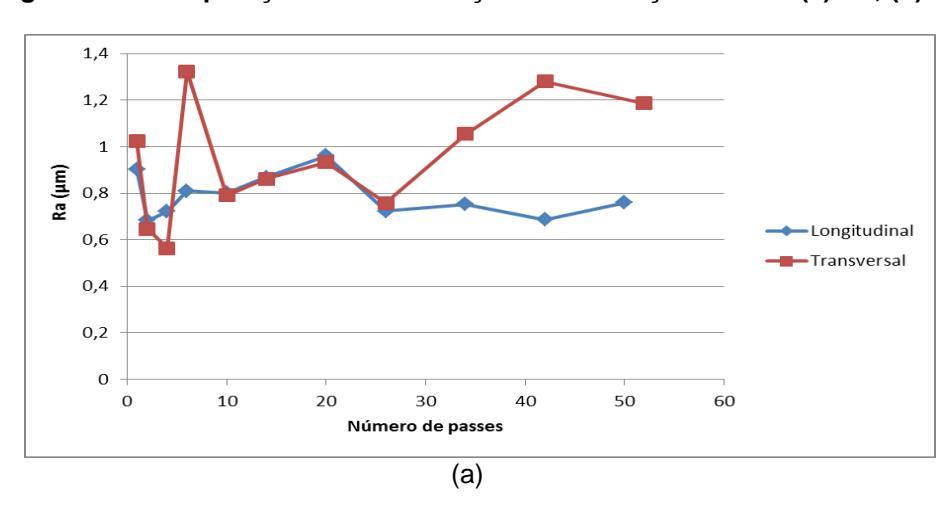
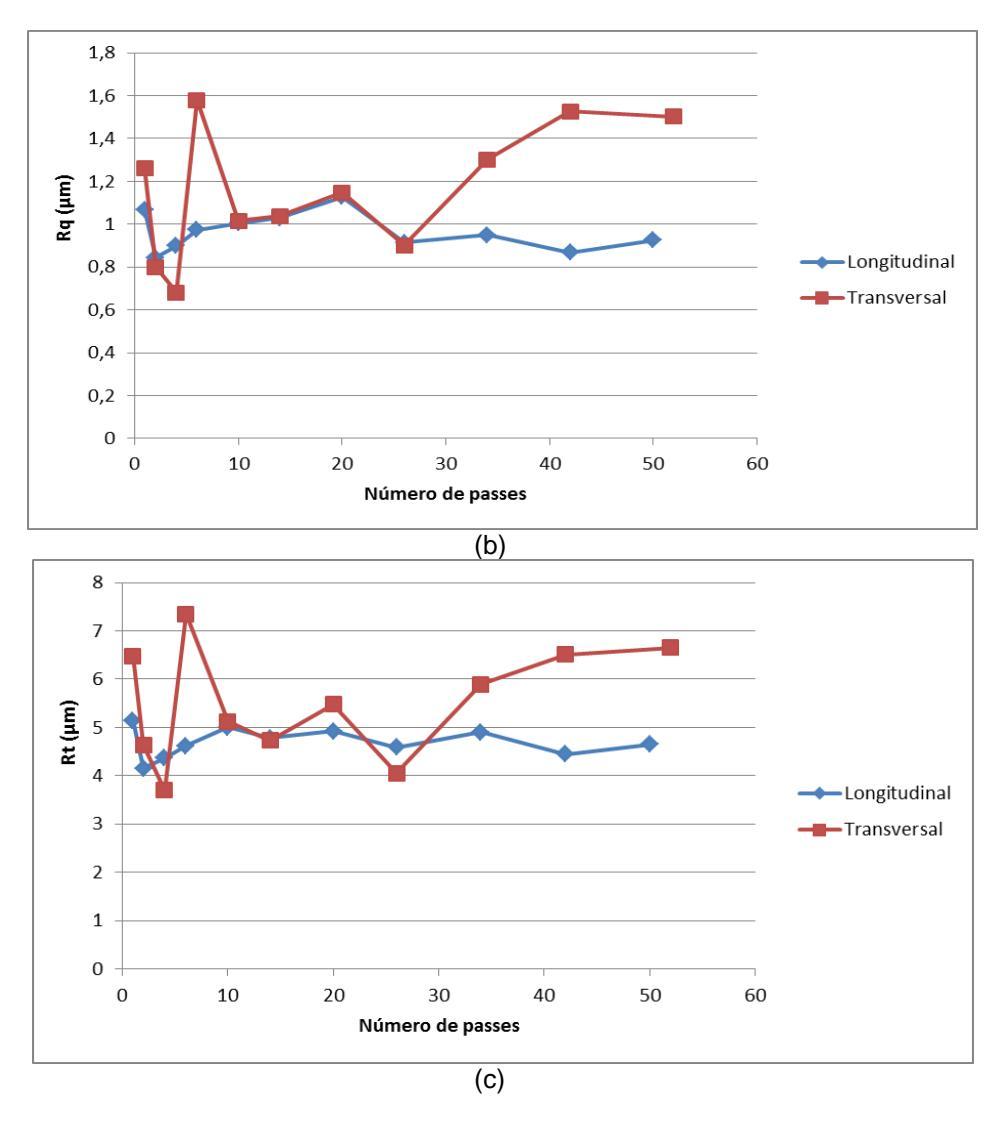
A partir da Figura 68 é possível observar a comparação dos parâmetros de rugosidade nas direções longitudinal e transversal. Pode-se perceber que para a condição a seco a direção longitudinal apresentou um melhor acabamento superficial ao fim do processo. Além disso, os três parâmetros de rugosidade analisados apresentaram uma menor variação entre os valores máximo e mínimo e comportamento mais estável para a direção longitudinal.

Figura 68 – Comparação entre as direções na condição a seco: (a) Ra; (b) Rq; (c) Rt.

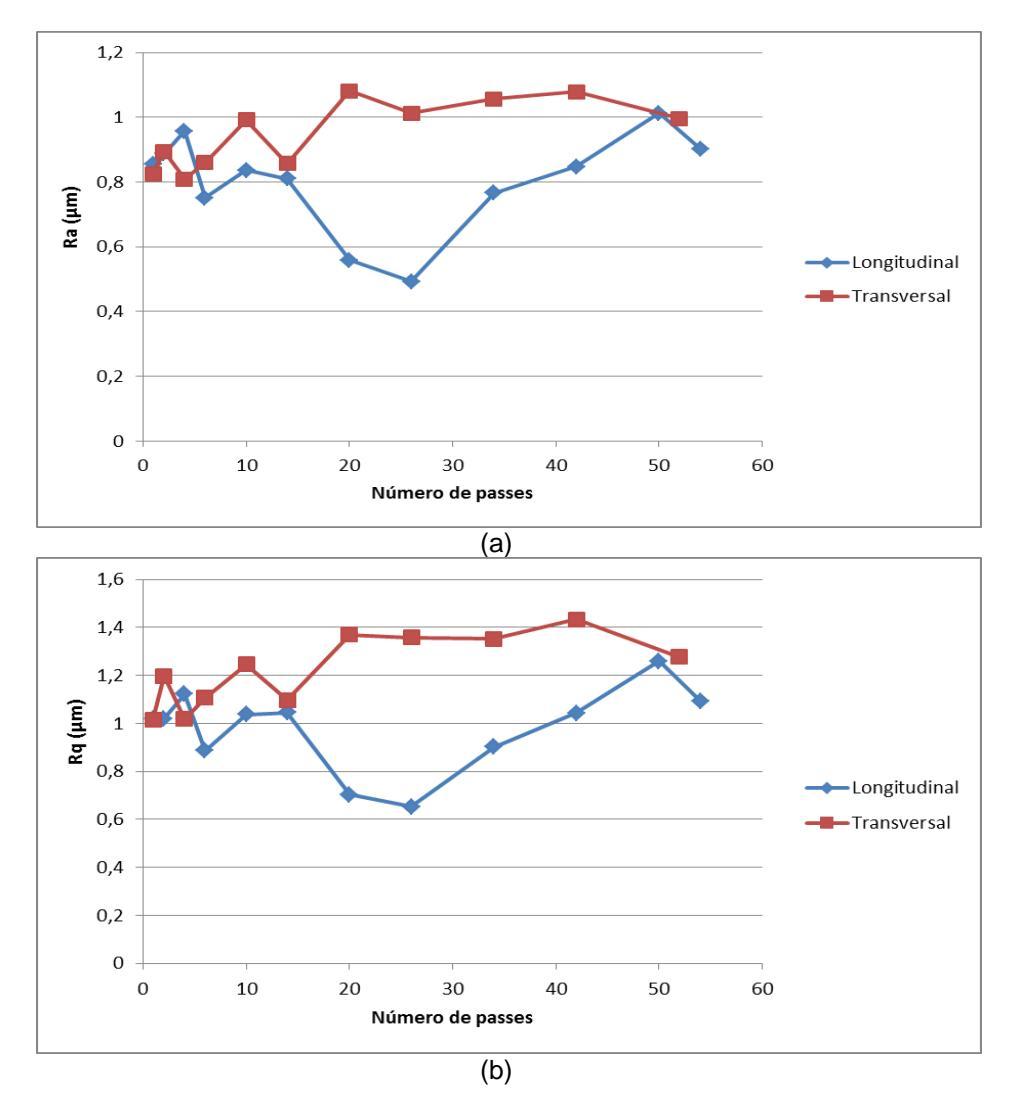
Figura 69 – Comparação entre as direções na condição MQL-Vascomill MKS 22: (a) Ra; (b) Rq; (c) Rt.

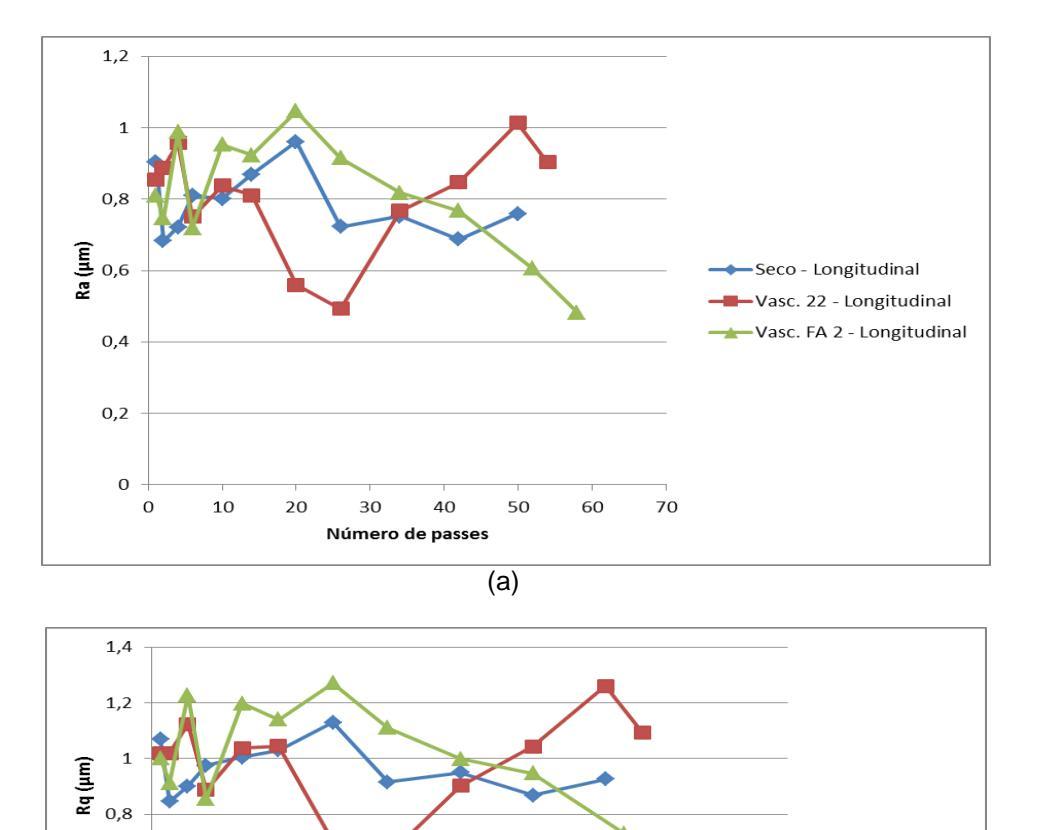
Figura 71 – Comparação entre as condições na direção longitudinal: (a) Ra; (b) Rq; (c) Rt.

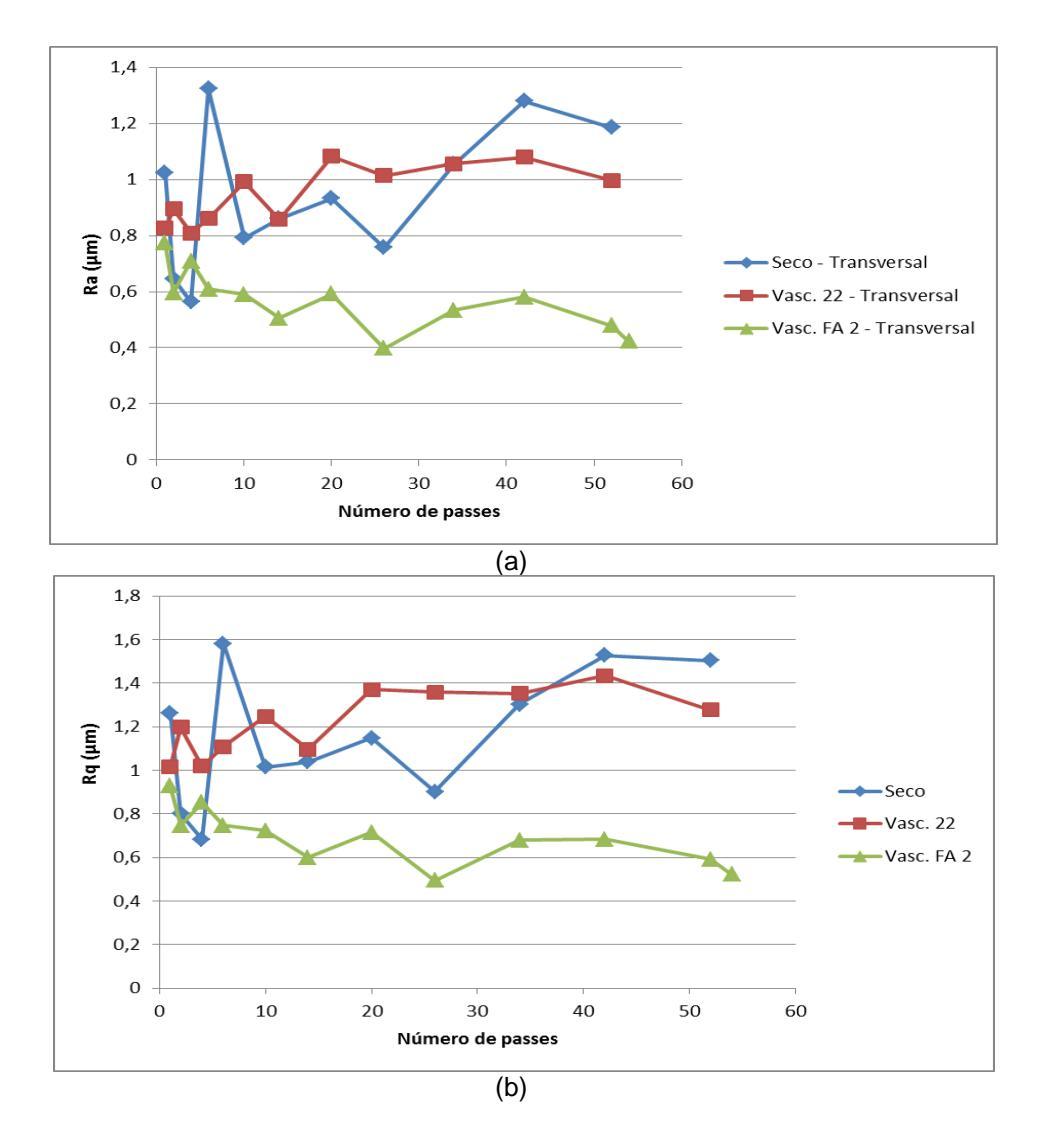
Figura 72 – Comparação entre as condições na direção transversal: (a) Ra; (b) Rq; (c) Rt.

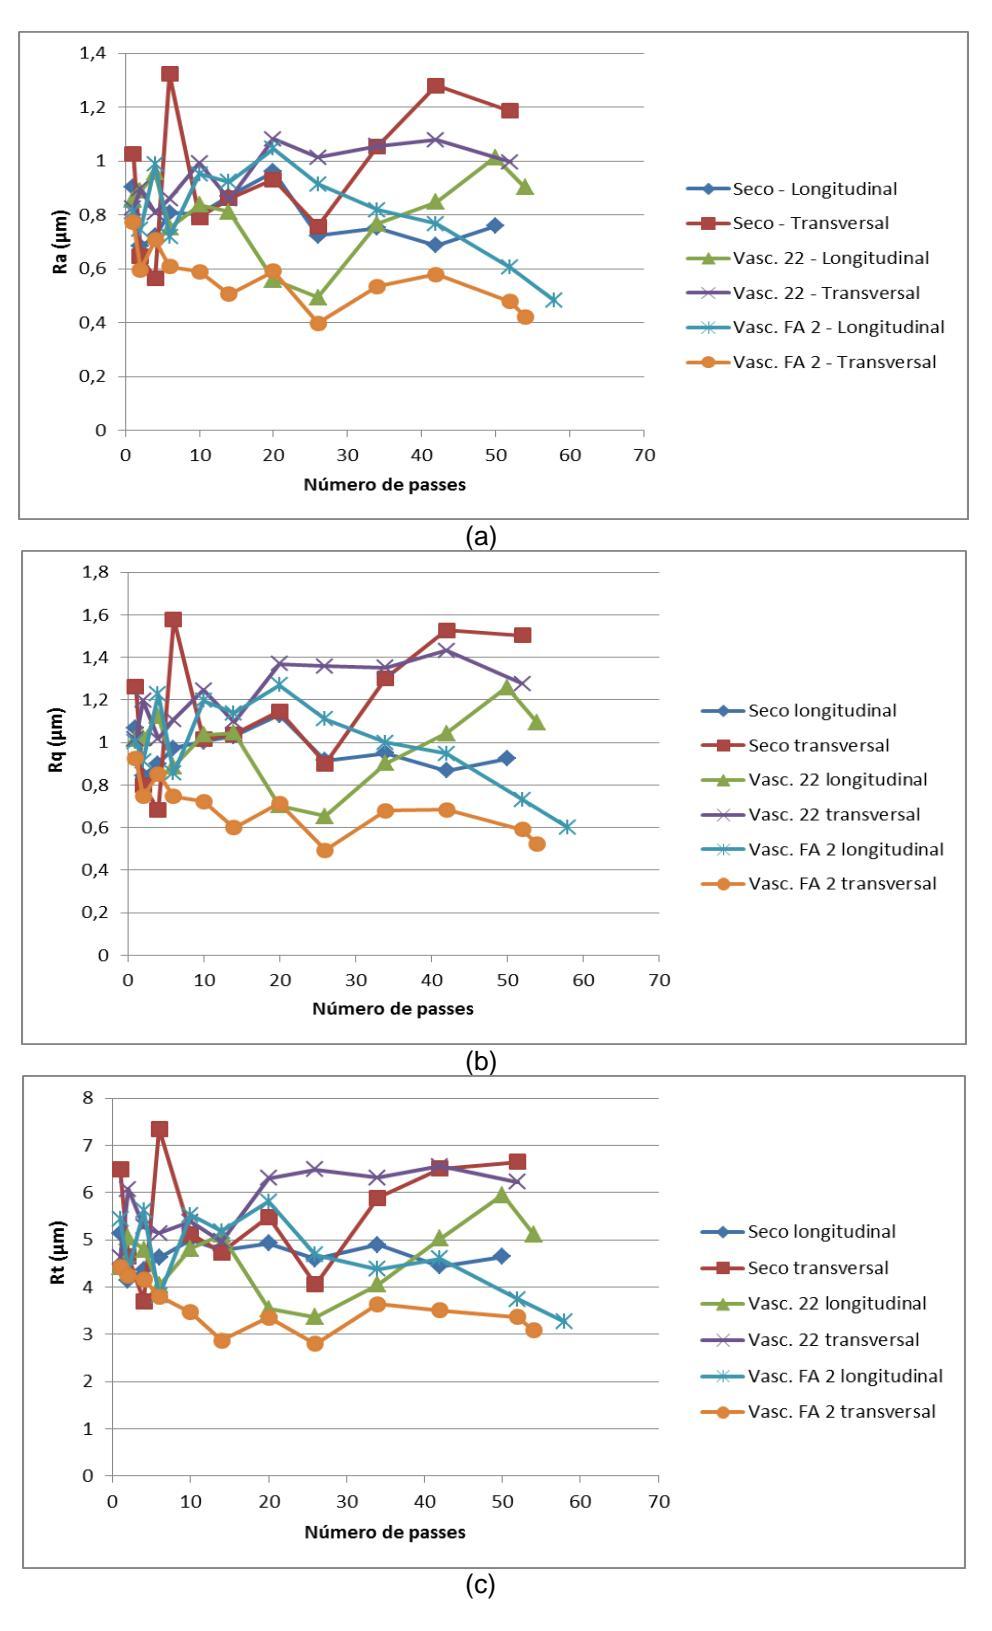
Figura 73 – Comparação entre todas as condições: (a) Ra; (b) Rq; (c) Rt.

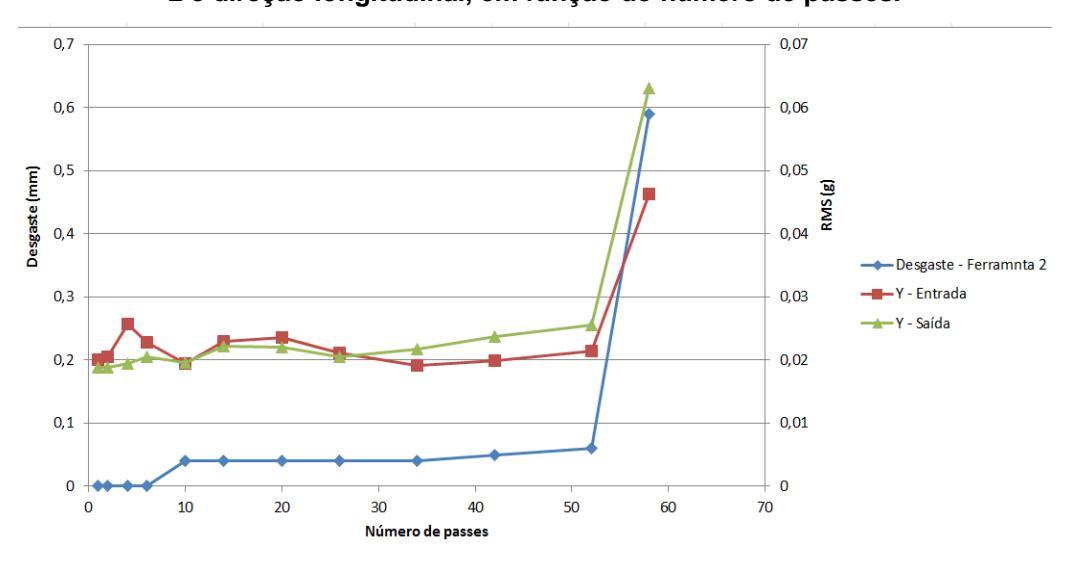
Figura 80 – Vibrações mecânicas e desgaste, na condição MQL com o fluido Vascomill MMS FA 2 e direção longitudinal, em função do número de passes.

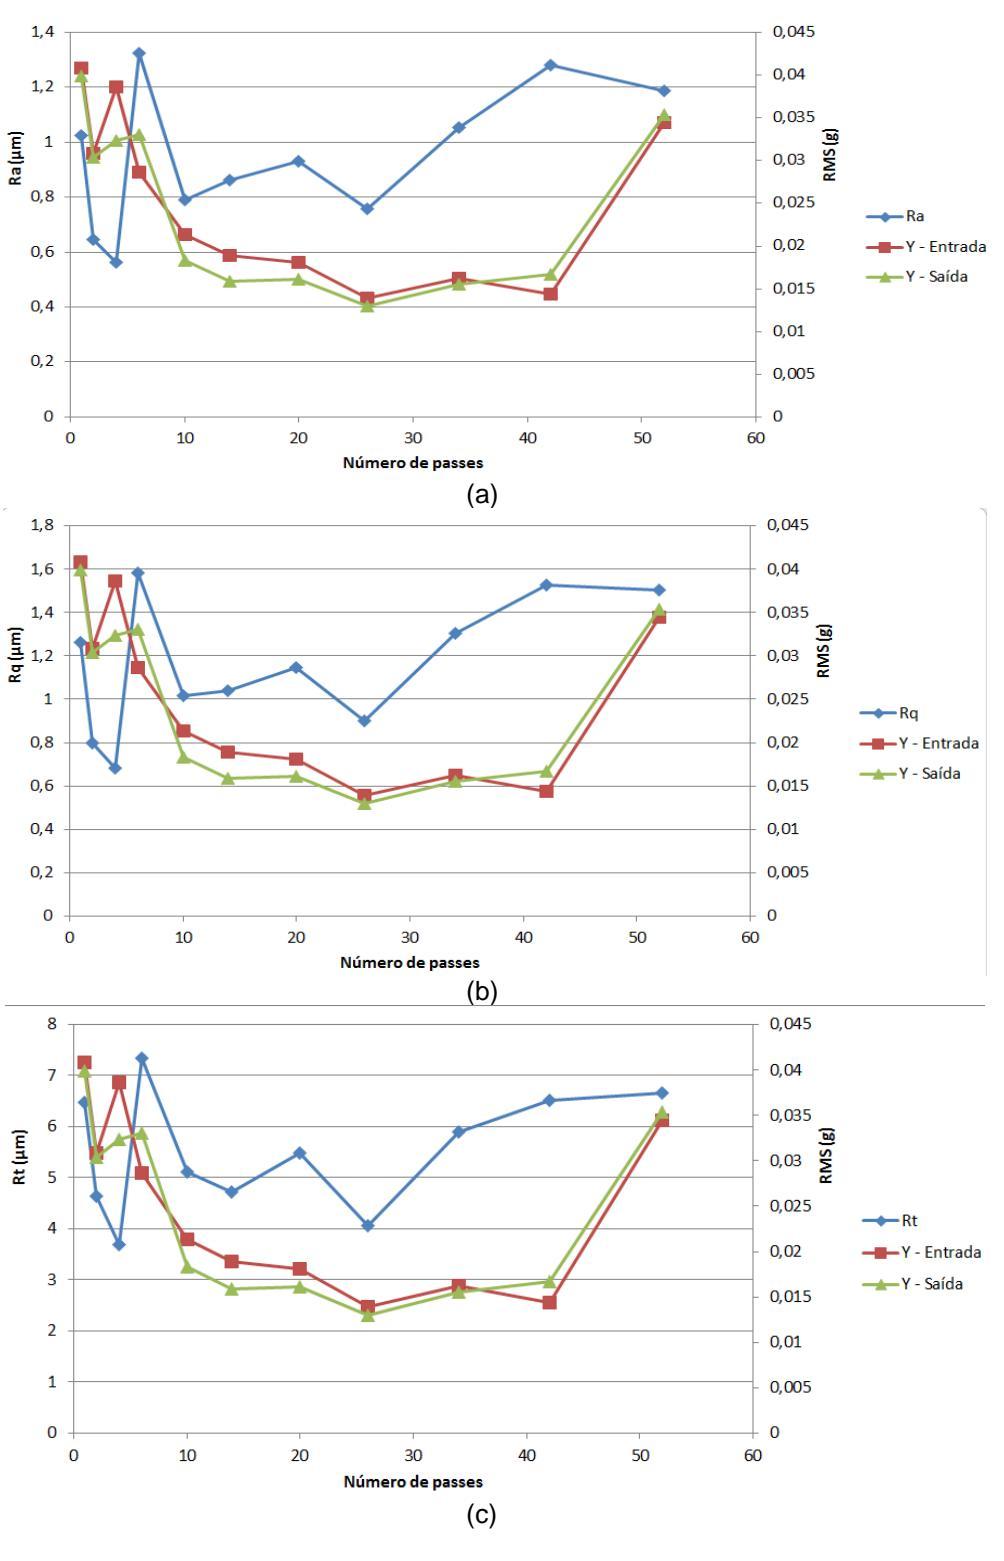
Figura 81 – Vibrações mecânicas e parâmetros de rugosidade na condição a seco na direção transversal, em função do número de passes: (a) Ra; (b) Rq; (c) Rt.
